Vallesverdveien 710

Tilstandsrapport

# gnr. 55, bnr. 12

Befaringsdato: 15.08.2024

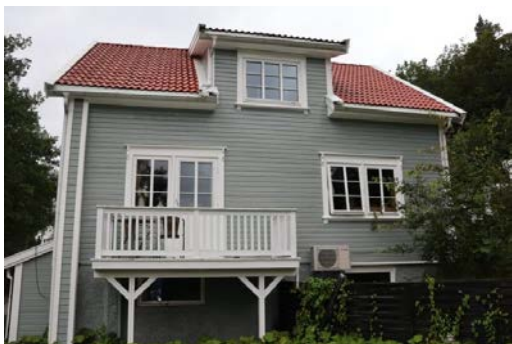
TG 2 Takkonstruksjon/Loft

- Det er begrenset/dårlig ventilering av takkonstruksjonen.
- Det er fra loft/kryploft påvist indikasjoner på at det er punktering av dampspærre, som medfører svekket effekt av dampspærrefunksjonen.
- Det er avvik:

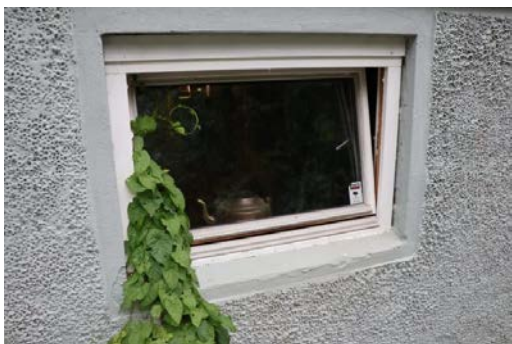
! TG 1 Vinduer - 2

Det er noen få nye vinduer. Disse er ok.

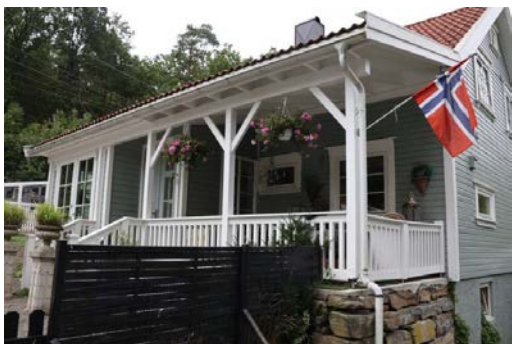
TG 1 Utvendige trapper

Trapp i mur inn til boligen. Trinn har litt slitasje. Rekkverk i tre. Fliser som er lagt i trappen må festes eller fjernes.

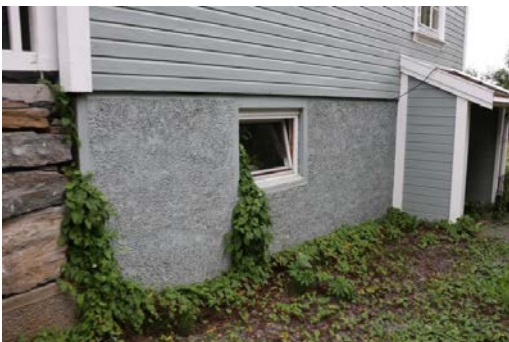
TG 1 Forstøtningsmurer

Forstøtningsmurer. Så ok ut. Ingen vesentlige sprekker.

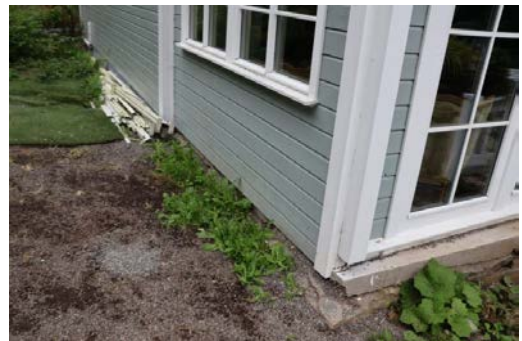
TG 2 Utvendige vann- og avløpsledninger

Det ble ikke fremlagt noen papirer eller informasjon om utvendige rør. Vann og avløpsrør av eldre dato. En kontroll med kamera av utvendige avløpsrør anbefales.

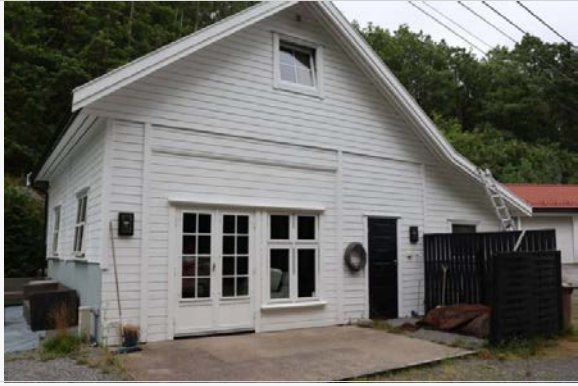
I den store garasjen er det også montert et eldre kjøkken.

TG: 2 på vanlig slitasje og terrengforhold mot bygget bak.

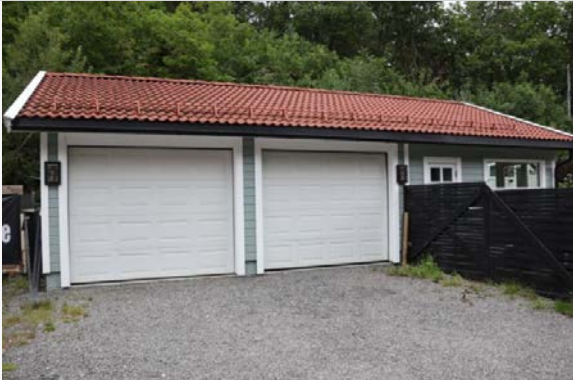
Vanlig vedlikehold må gjøres på garasjebygget.

TG: 1 samlet tilstandsgrad.
