# Vallesverdveien 710

# Tilstandsrapport

Befaringsdato: 15.08.2024

Rapportdato: 19.08.2024

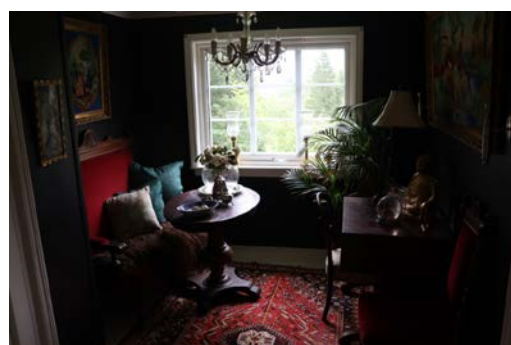
Loftstue.

### ! TG 2 Etasjeskille/gulv mot grunn

Etasjeskillere av tre. Mur mot bakken. Etasjeskiller har noen høydeforskjeller som er litt større enn godkjente avvik. Boligen var møblert på befaringsdagen. Alle flater var ikke tilgjengelig for inspeksjon.

- Målt høydeforskjell på over 15 mm gjennom hele rommet. Tilstandsgrad 2 gis med bakgrunn i standardens krav til godkjente måleavvik.

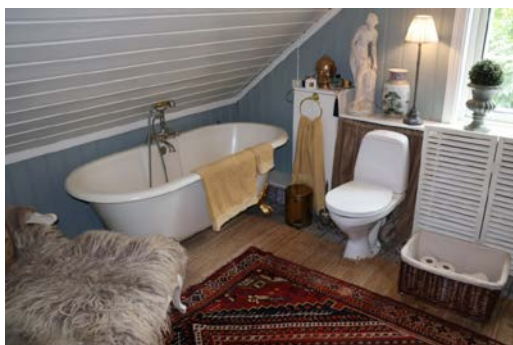
#### LOFTSETASJE > BAD

#### TG 3 Tilliggende konstruksjoner våtrom

Det er ikke boret hull i vegg mot våtrom. Rommet har ikke fuktsikret vegg. Kommer vann på vegg vil det kunne bli skade i vegg og tilstøtende rom.

Dusjkabinett må brukes i rommet til vegger har ny fuktsikring.

**Kostnadsestimat: 10 000 - 50 000**

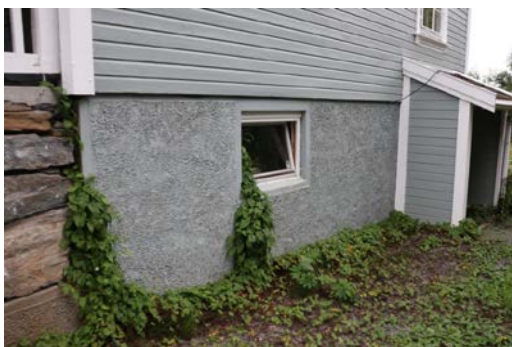
## TG 1 Grunnmur og fundamenter

Grunnmur av betong. Ingen unormale skjevheter eller større sprekker på synlig grunnmur med indikasjon på setninger ble registrert.

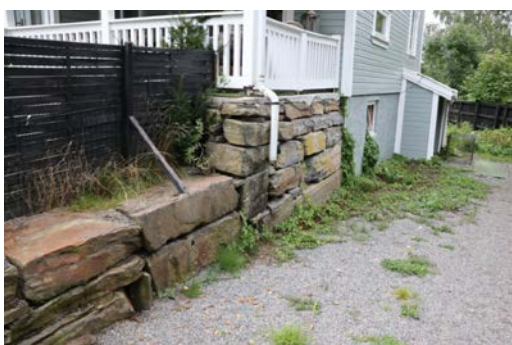
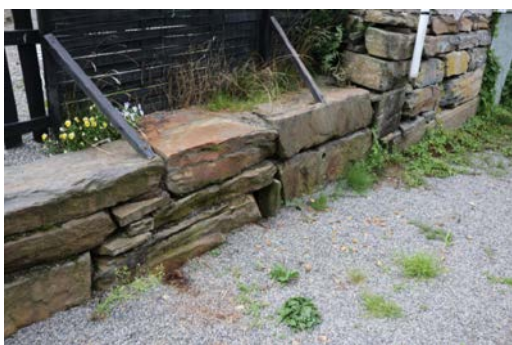
## TG 1 Forstøtningsmurer

Forstøtningsmurer. Så ok ut. Ingen vesentlige sprekker.
