# Kornblomstveien 3

# Delikat innredet og svært innholdsrik familiebolig (BRA: 378m<sup>2</sup>) med fantastisk flotte solrike uteplasser! Dobbel garasje

**Kornblomstveien 3, 4634  
KRISTIANSAND S**

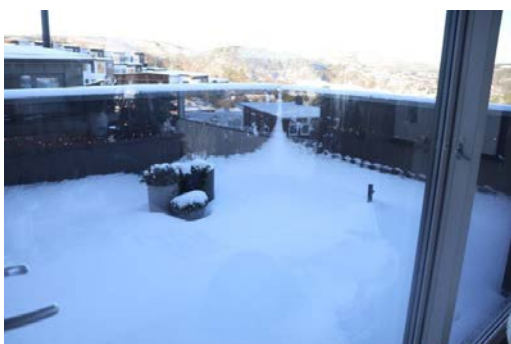
Takteking av asfaltpapp fra byggetiden. Det var snø på taket på befaringsdagen. Det er også terrasse som er tak for etasje under. Tilstandsgrad er satt ut i fra alder og ingen synlige lekkasjer innvendig.

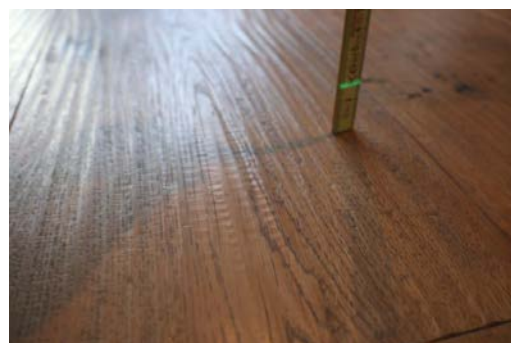
Etasjeskillere av tre. Mur mot bakken. Det er registrert noen mindre høydeforskjeller på gulv. Det vil imidlertid sjelden være økonomisk rasjonelt som et enkeltstående tiltak i en bolig som dette. Dersom boligen en gang skal renoveres, kan man vurdere slike tiltak. Etasjeskiller målt forskjellige plasser. I 2.etg. er det noen høydeforskjeller som er litt større enn godkjente avvik.

- Det er målt høydeforskjell på mellom 15-30 mm gjennom hele rommet. Tilstandsgrad 2 gis med bakgrunn i standardens krav til godkjente måleavvik.

Om gulver skal rettes, må de flytparkles eller bjelkelaget må åpnes og rettes. Det var ca 25 mm avvik fra en side til den andre. Dette måtte måles. Kan ikke merkes ved gange i rommet.

- For å få tilstandsgrad 0 eller 1 må høydeforskjeller rettes opp. Det vil imidlertid sjelden være økonomisk rasjonelt som et enkeltstående tiltak i en bolig som dette. Dersom boligen en gang skal renoveres, kan man vurdere slike tiltak.

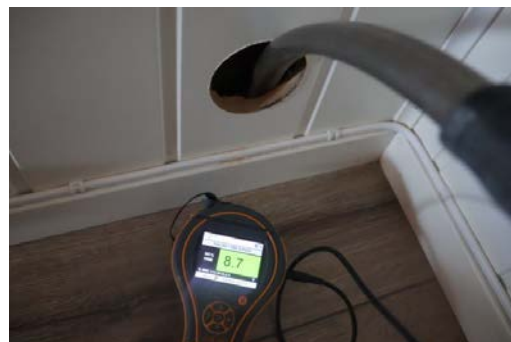
Det er boret hull i vegg under terreng. Målt med fuktmåler og pigger inne i vegg. Det var mindre enn 8,7 V%. Tørt. (17 vekt % er ca max før det må gjøres utbedringer).

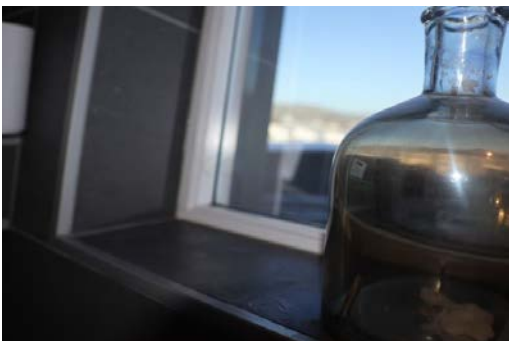
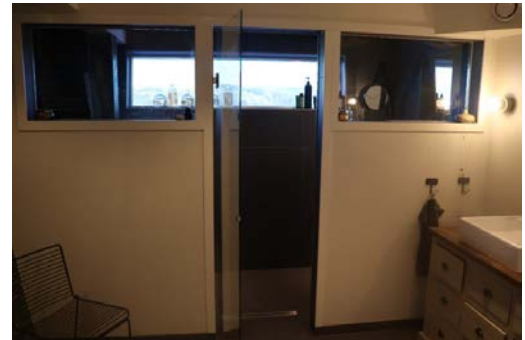
Inne i dusjrommet er det steinfliser på vegger.

Inne i dusjen er det vindu i våtsonen. Der er fliser brukt som foring til vindu. Vindu så ok ut. Ingen synlige skader på overflater. Men vindu i tre bør ikke få vann på seg fra dusjen. Kan være lurt å dekke dette til når dusjen brukes.

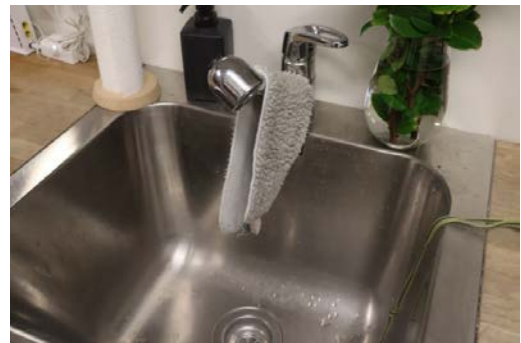
Vegger med malte plater. Det er ikke fuktsikkert på veggen bak vasken. Bak vasken er det en våtsone. Det var på befaringsdagen ingen synlige skader.

I våtsonen til vasken er det ingen synlig fuktsikring.

Det anbefales å montere en fuktsikker plate bak vasken på veggen. Ingen synlige skader på befaringsdagen.

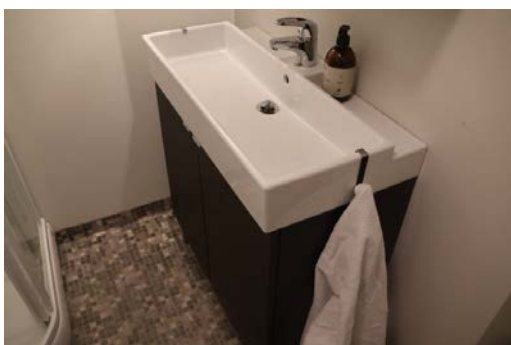
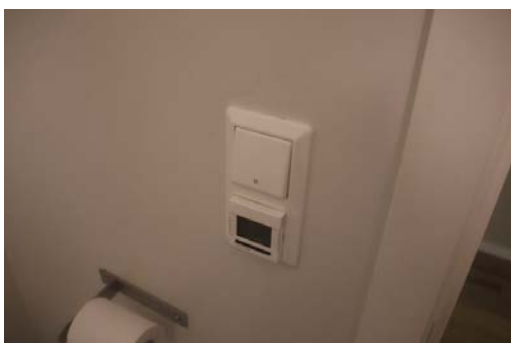
Vegg og himling i ok stand. Innvendige vegger er ikke fuktsikret. Malte plater. Det er ikke montert fuktsikring bak vasken i rommet. Vegger vil ikke tåle vann direkte på plater.

Dusjkabinett må brukes i rommet til vegger har ny fuktsikring. Bak vasken er det malt veggplate. Den vil ikke tåle vann direkte på platen. Det kan føre til en fuktskade i veggen. Det må monteres fuktsikring i våtsonen til vasken.

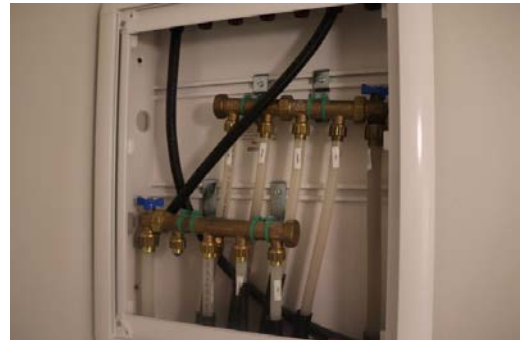
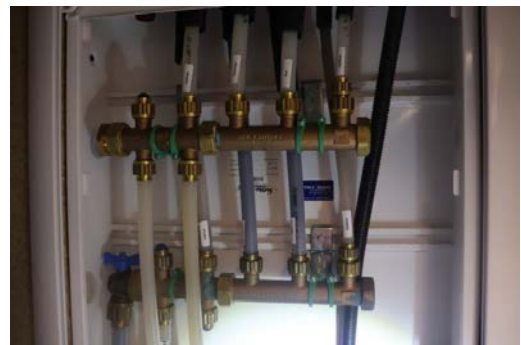
2 stk rør i rør skap. Stoppekran for vann i disse. Ingen synlige lekkasjer på befaringsdagen. "Rør i rør" med skap for inspeksjon/vedlikehold. Rør ut av vegg for lekkasjevann/kondens.

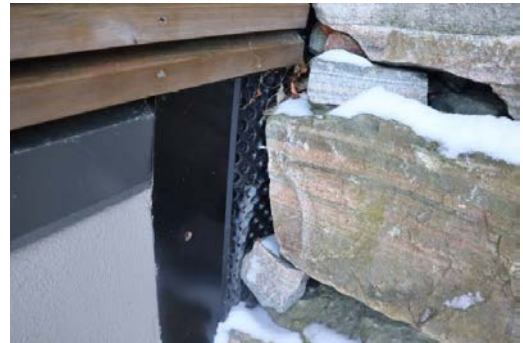
Grunnmursplater (Knotteplast) synlig langs grunnmuren.

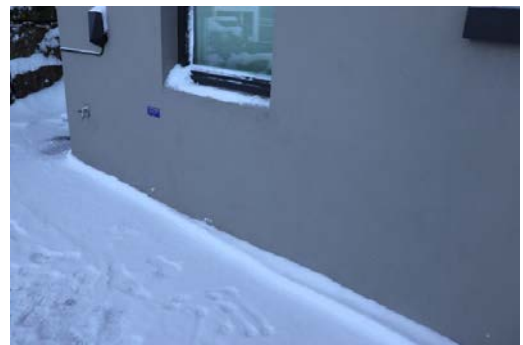
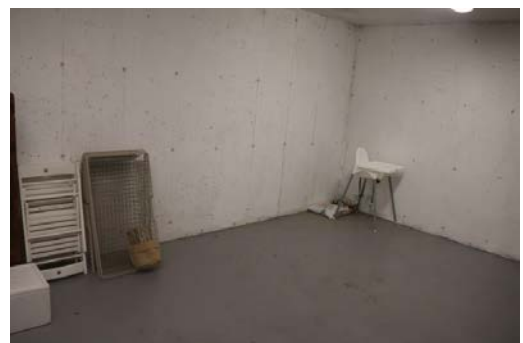
Grunnmur av betong. Ingen unormale skjevheter eller større sprekker på synlig grunnmur med indikasjon på setninger ble registrert.

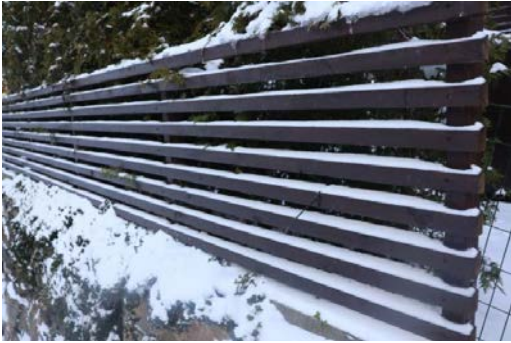
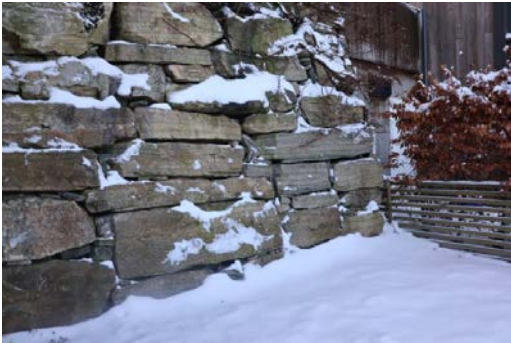
Forstøtningsmurer. Så ok ut. Ingen vesentlige sprekker. Stablesteinsmur. Noen plasser på tomten er rekkverk utvendig litt lavere enn krav. Og Spiler har åpninger i rekkverk som er litt større enn godkjente krav. Krav til liggende spiler er max 2 cm avstand. Dette på grunn av at ikke barn skal kunne klatre. Det har blitt mer fokus på dette i nyere tid selv om krav har vært i mange år. spiler har åpninger i rekkverk som er litt større enn godkjente krav. Krav til liggende spiler er max 2 cm avstand. Dette på grunn av at ikke barn skal kunne klatre. Det har blitt mer fokus på dette i nyere tid selv om krav har vært i mange år.
