Jegerveien 3

Saltrød

Tilstandsrapport

Befaringsdato: 09.10.2024

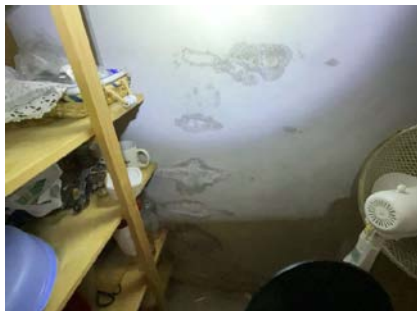
Kalkutslag / fuktavtrykk i åpen murkonstruksjon.

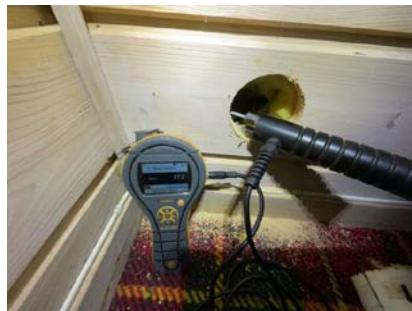
- Det er gjennom hulltaking påvist høyt fuktnivå inne i trekonstruksjonen i hulltakingen, men ikke påvist fuktskader i dette området. Høy luftfuktighet kan over tid føre til muggvekst eller sverting av materialer. Samtidig kan materialer og konstruksjoner bli ødelagt.
- Det er i hulltaking påvist fukt-/råteskader.
- Det er påvist indikasjoner på noe fuktgjennomtrenging inn i kjellermur.
- Det er registrert typisk "kjellerlukt"
- Kjeller har begrenset ventilering/luftgjennomstrømning.
- Det ble målt / registrert skadelig høyt trefukttinnhold i den innforede trekonstruksjon mot kjellerstuen.

Hulltaking - Fuktmåling - Skadelig høyt trefuktinnhold i den innforede konstruksjonen.

- Ytterligere undersøkelser må foretas for å få kartlagt årsak og omfanget på eventuelle skader.
- Det må påregnes demontering, uttørring og reetablering av innvendige overflater i kjellerstuen. Tilstøtende utvendig drenering, vertikal fuktsikring og terrengforhold må utbedres før innvendige konstruksjoner utbedres.

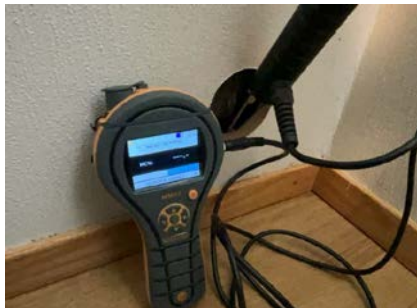
Hulltaking - Fuktmåling - Tørr konstruksjon i hulltakingsområdet.

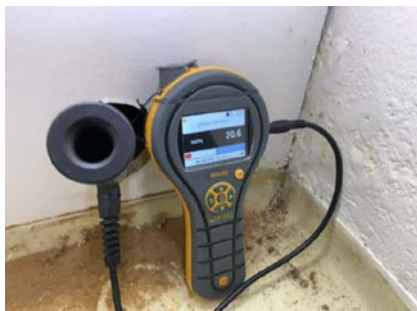
Hulltaking - Fuktmåling - Noe høyt trefuktinnhold i bunn av delevegg mellom bad og vaskerom.

Konstruksjonen må holdes under oppsikt inntil rommet skal renoveres. Kostnadsestimatet fremgår av det foregående avsnittet. Videre må fremtidige tiltak sees i sammenheng med avsnittene: Drenering, Terrengforhold og Rom under terreng.

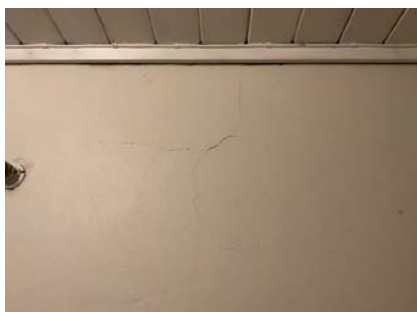
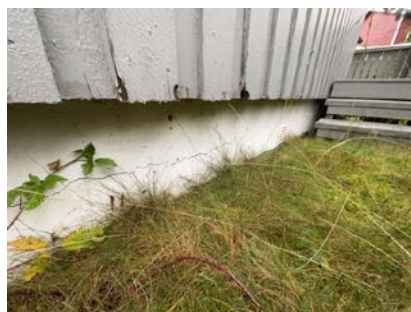
TG 3 Forstøtningsmurer

- Det er påvist større sprekker og/eller skjevheter i muren.
- Det mangler rekkverk/annen sikring på forstøtningsmuren(e) ut ifra dagens krav.
- Synlig slitasje i tilknytning til rekke av tre, over støttemuren på tomtens sydlige side.

Forstøtningsmurer / hagemurer av betong og naturstein.

- Rekkverk/annen sikring på forstøtningsmur må settes opp/utbedres.
- Det må påregnes kommende utbedringer og tiltak mot frostsprengning fra tilbakefylte masser.
