Jernvegen 14A

Hovden

Flott beliggende, innholdsrik del av tomannsbolig på Hovden - Fin utsikt og gode solforhold

Tilstandsrapport

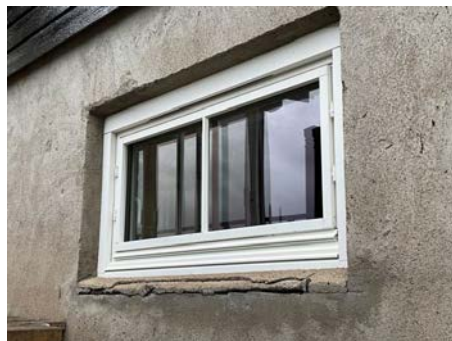
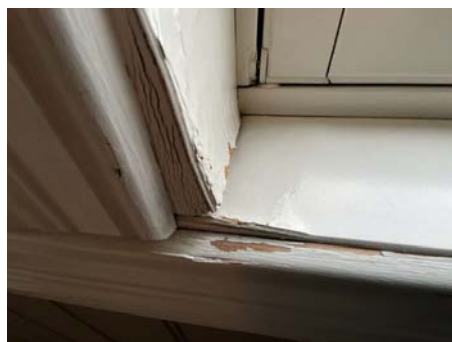
Avvik under gjelder skade på foring/karm i et par av vinduene. Ukjent om dette skyldes at vinduer ikke har vært lukket ved vind og nedbør eller om det skyldes andre årsaker.

- Det ble registrert svelleskade på et par foringer på soverom i 4 plan (etasje).

- Det må påregnes utbedring av svelleskade. Ellers ytterligere undersøkelser for å avdekke årsak til avvik.

- Det må påregnes tiltak i underkant av baderomsvindu som er plassert i murvegg. Montering av beslag eller liknende anbefales.

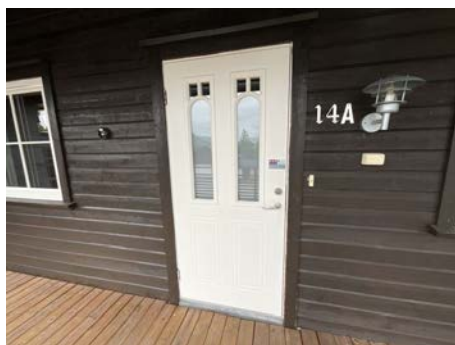
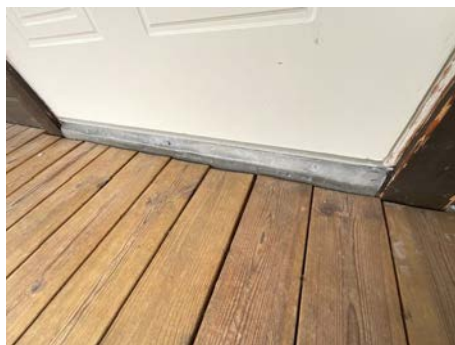
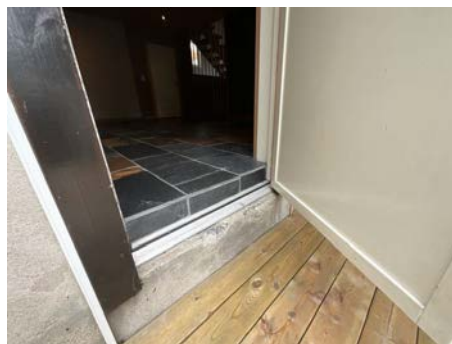
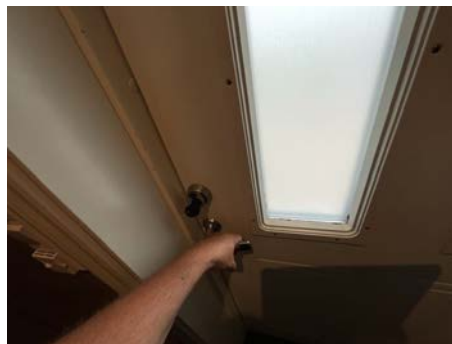
TG 2 Dører

- Det ble registrert noe slag/sparke skade på beslag under ytterdøren.

- Skade på beslag er i hovedsak av estetisk art da døren er plassert under takoverbygg. Ny eier må selv vurdere om dette skal utbedres.

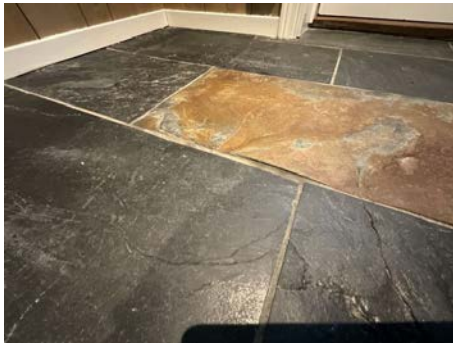
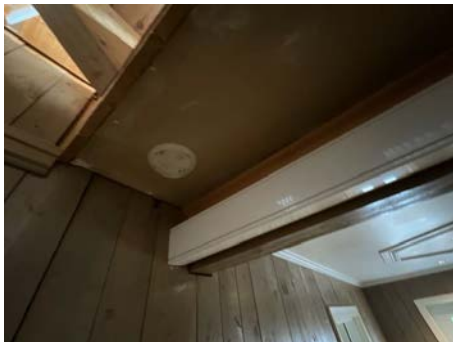
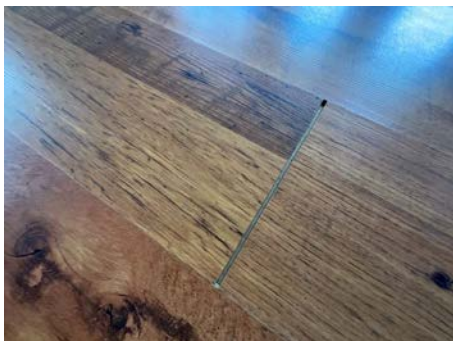
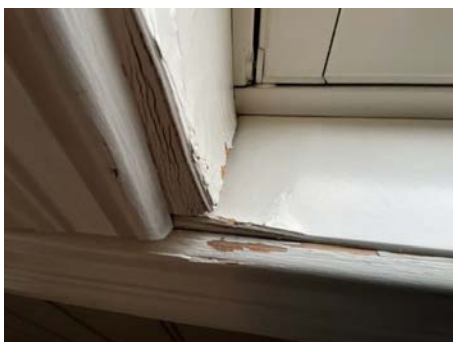
TG 2 Overflater

- Det ble registrert noe ujevne flisoverflater og noe bom i enkelte flis.
- Stedvis ligger ikke listverk helt ned mot gulv i plan 2 som har sig.
- Det ble registrert skade på vindus foringer på soverom i 4. etasje.
- Det gjøres oppmerksom på stedvis synlige skjøter på laminatgulv.
- Enkelte områder mangler ferdigstillelse og fremstår med noe grovt snekkerarbeid, med noe skjevheter.

- I hovedsak er overflater fine, men det vil kreves noe ferdigstillelse av arbeider og noe utbedring av overnevnte avvik, ellers normal oppussing. Behov for oppussing er videre relativt. Ny eier må selv vurdere ihht. eget behov.

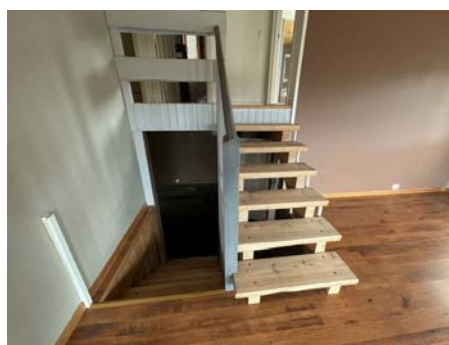
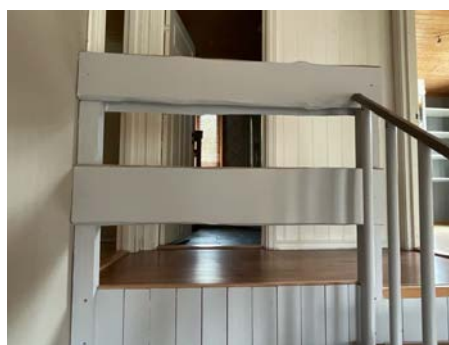
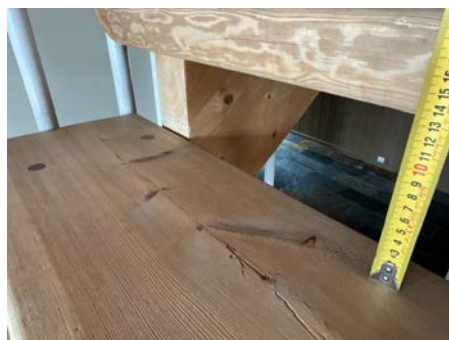
TG 2 Etasjeskille/gulv mot grunn

Ved kontroll av nivåforskjell på gulv ble det hovedsakelig registrert normale avvik alder tatt i betraktning, men nivåforskjellen ansees som et avvik basert på standardens krav. Se kommentar under. Kontrollen er kun stikkmessig utført.

- Målt høydeforskjell på på 2 meters lengde var stedvis mellom 10 mm. og 20 mm. eller over 15 mm. i i rom. Dette er avvik som kvalifiserer til tilstandsgrad 2 og gis med bakgrunn i standardens krav til godkjente måleavvik.

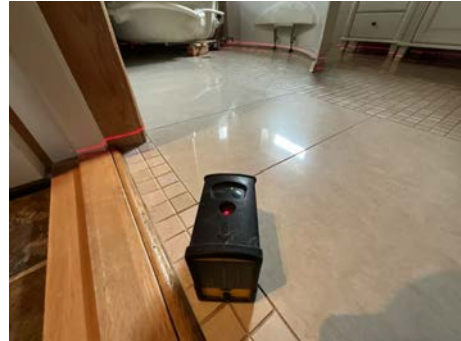
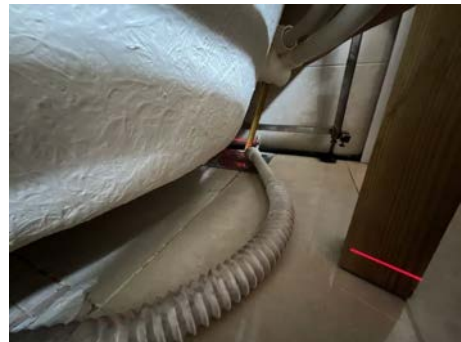
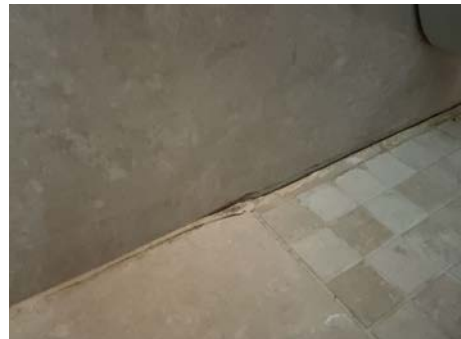
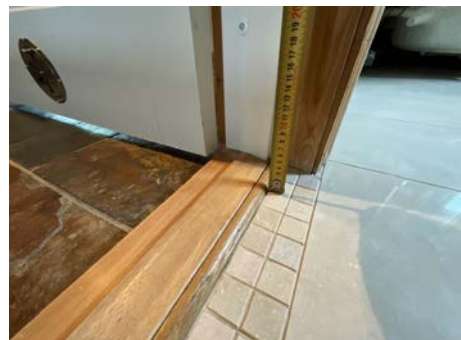
! TG 2 Overflater Gulv

- Listverk ved dør står direkte mot våtromsgulv og har fuktskjolder på nederste del. Det er også noe ufagmessig store fuger mellom gulv og vegg i samme område.

- Elastisk fuge i overgang gulv/vegg har slipp/sprekk flere steder.

- Tiltak:
 - Det må gjøres tiltak for å ivareta lekkasjesikring ved dør. Dør bør demonteres og monteres høyere opp, og det må etableres tett oppkant. minimum 25 mm. I den forbindelse bør også dørlister heves opp fra våtromsgulv.
 - Det må refuges med elastisk fugemasse mellom gulv og veggfliser.

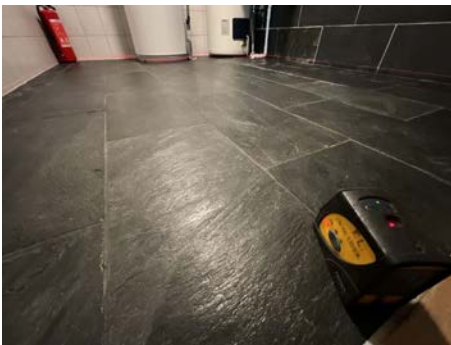
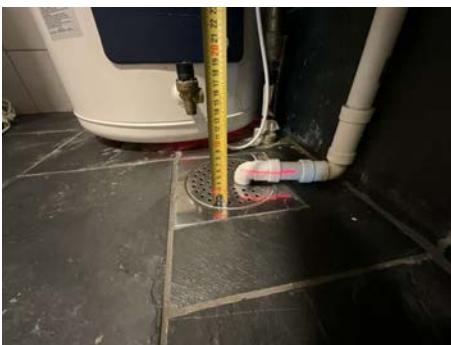
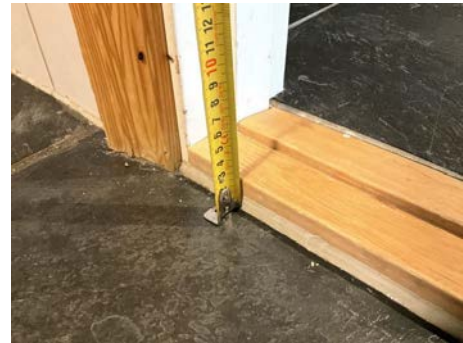
TG 2 Overflater Gulv

- Elastisk fuge i overgang gulv/vegg har slipp/sprekk.

- Dør må monteres høyere og med tett oppkant på minimum 30 mm. for å begrense avviket og konsekvens ved en eventuell vannlekkasje. For å lukke avviket helt må fliser legges på nytt med riktig fall ihht. krav.

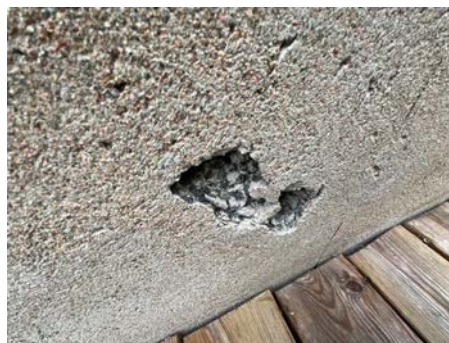
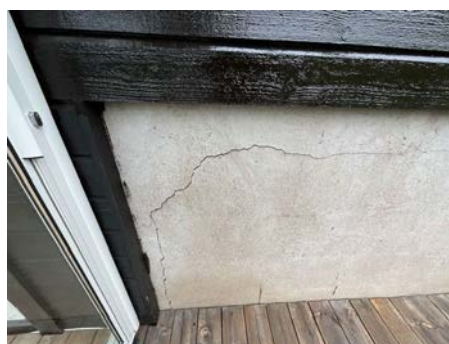
TG 2 Grunnmur og fundamenter

- Det ble registrert enkelte sprekker på grunnmuren.

- Tiltak:
 - Det er påregnelig med utbedring av sprekker. Grunnmuren bør videre holdes under oppsyn for eventuelt videreutvikling.
 - Utbedring av sig er ikke prekært. Ved en senere renovering av etasjen, vil oppretting/flytsparkling kunne lukke avviket.
