Kviåsen 4

Tilstandsrapport

Befaringsdato: 21.11.2024

Rapportdato: 23.11.2024

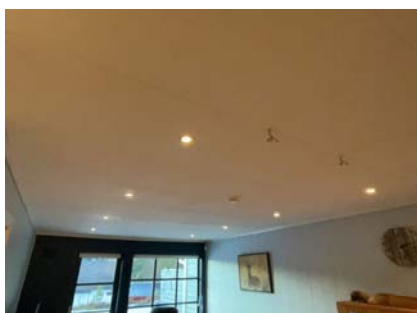
Innfelt takbelysning perforerer dampspærresjikt i stue.

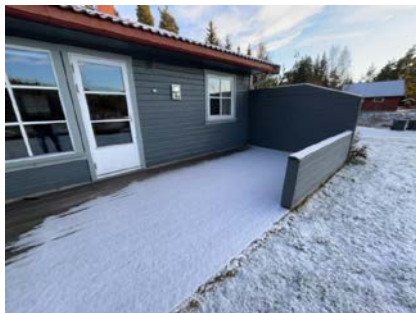
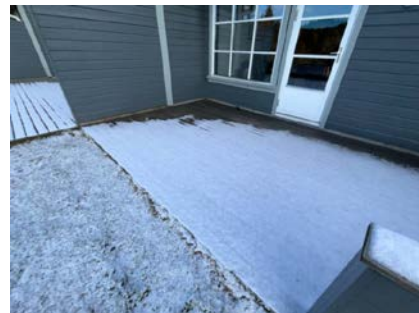
- Det er værslitt/oppsprukket trevirke/trepaneler.
- Oppbyggingen av terrasse/balkong øker faren for skjulte skader i konstruksjonene.

Det ble registrert sprekke i nedre del av betongrampen. Deler av konstruksjonen ligger i nær tilknytning til terreng / opparbeidelser og utsettes for ekstra fuktbelastning med påregnelig raskere nedbrytning av trematerialene.

- Konstruksjonene må sikres mot råte, sopp og skadedyr.

Vedlikehold og kosmetisk utbedring av sprekke i betongrampe. Treterrassen kan være tidvis utsatt for vektbelastningen ved snøras fra taket. Overflatevedlikehold. Det må lages åpninger / avstandsspalte mellom terreng og trekonstruksjoner for å unngå unødig fuktbelastning og påfølgende råteskader.

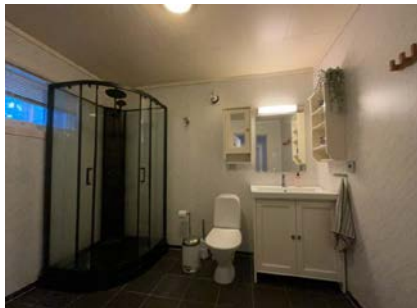
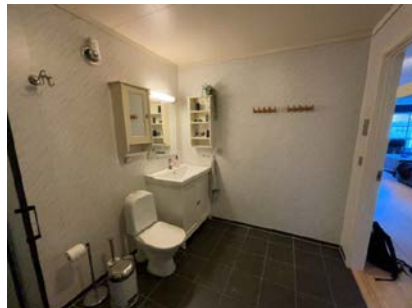
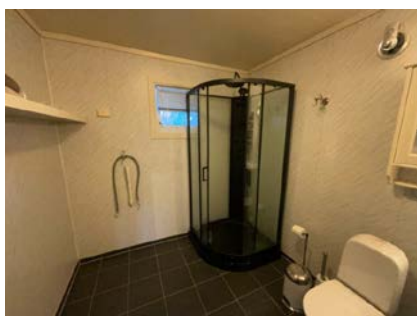
ETASJE > BAD/VASKEROM

Fukt i tilliggende konstruksjoner

Våtrommet er ikke egnet for direkte dusjvann / fuktbelastning mot veggflatene.

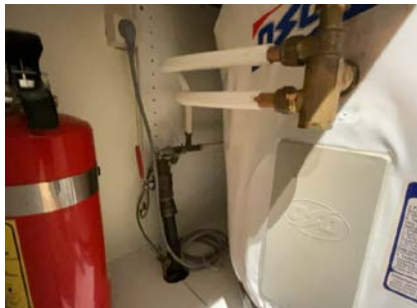
Avløpsrør

Synlige avløpsrør i plast.

- Det er ikke behov for utbedringstiltak siden anlegget fungerer i dag, men ut ifra alder kan skader plutselig oppstå på eldre anlegg.
