Oscars gate 10B

Bakken - Skien

Oscars gate 10 B 3725 SKIEN

Tilstandsrapport Eierskifte

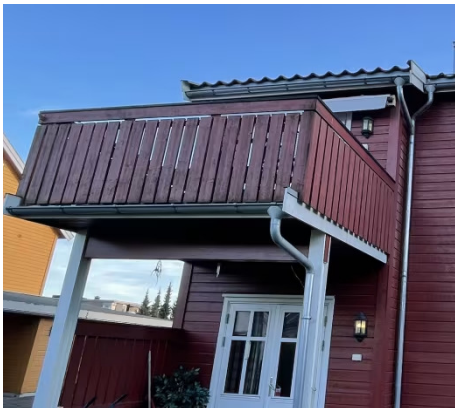
6.1 Balkong, terrasse, platting

Svertesopp bør vaskes vekk.

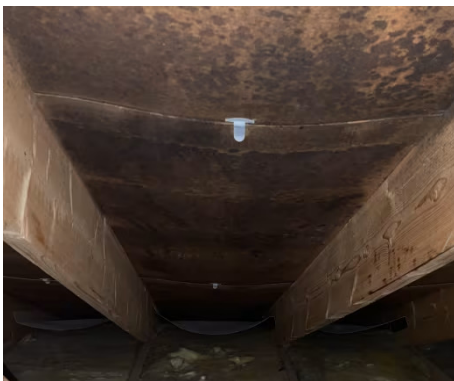
Det settes TG-2 på takkonstruksjonen på grunn av fuktmerker i undertak og avvik på luftspalten i skråhimling.

Fuktmerker i undertak.

Oppsummering av loft (konstruksjonsoppbygging)	TG-2
Det ble observert luftespalte ut i gesims samt luftespalte opp i skråhimlingen som tilsier at lufting av takkonstruksjonen er delvis ivaretatt. Undertaksplater har imidlertid betydelig nedbøy og sperrer delvis for luftspalten opp i skråhimlingen. Det ble ikke målt unormale fuktverdier i konstruksjonen på kald side, men fuktmerker er registrert på undertak i knevegg. Det settes TG-2 på takkonstruksjonen på grunn av fuktmerker i undertak og avvik på luftespalten i skråhimling.	
Anbefalte tiltak / ytterligere undersøkelser anbefales	
Det anbefales å gjøre tiltak for bedring av luftespalte ved en eventuell omlegging av taktekking.

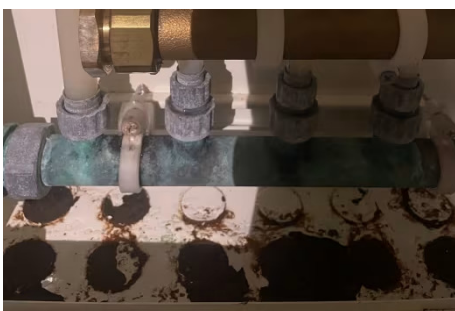
Fordelerrør er irret.

Det er rust i bunn av vannfordelerskap.

Det er rør i rør system i leiligheten og vannfordelerskap er plassert i vegg i kjøkkenbenk. Det er ikke drenering fra vannfordelerskapet, men det er etablert vannstoppersystem på anlegget. Det ble observert kondens på fordeler i skapet som trolig skydes at varmtvannsbereider er plassert i kjøkkenbenk og avgir varme slik at kalde rør kondenserer. Fordelerskapet her noe rust i bunn etter at kondensvann har dryppet ned og lagt seg i bunn av fordelerskapet. Fordelerstokk er grønn på grunn av irr. Det er hull i fordelerskapet og kondensvann kan ha dryppet ned i veggen, men det ble ikke målt unormale fuktverdier på gulv på kjøkken. Det ble ikke påvist tegn til lekkasjer og stoppekran er plassert i kjøkkenbenk. Stoppekran fungerer som tiltenkt.

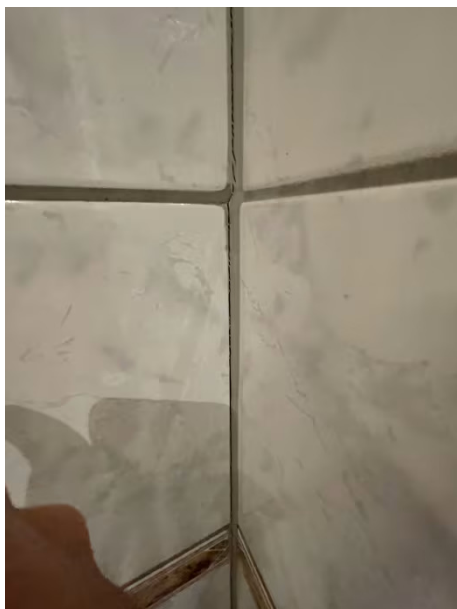
Sprekker i fuger.

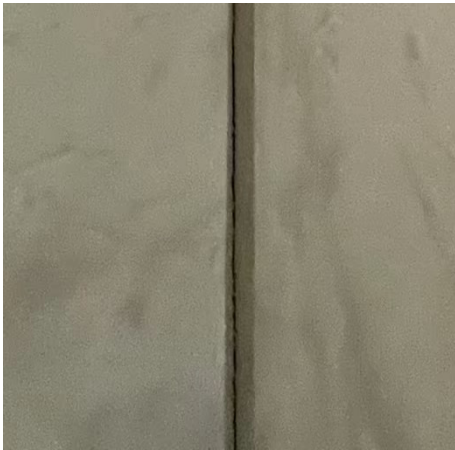
Sprekker i fuger.

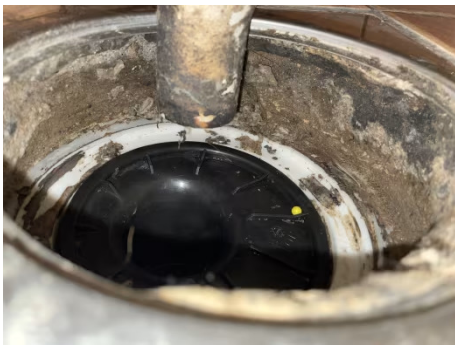
Ikke synlig tettesjikt i sluk.

Det er registrert tilstrekkelig fallforhold på gulvet betinget med at tettesjikt er ført opp under dørterskel. Dette er ikke kontrollertbart da det er montert eikelist på dørterskel. Det er registrert 19 mm høydeforskjell fra topp flis ved dør og topp slukreist. Etter forskrifter skal det være 25 mm fra topp tettesjikt ved dør til topp slukreist. Det er imidlertid ingen grunn til å tro at tettesjikt ikke har oppkant under dørterskel, men dette bør undersøkes og eventuelt gjøre tiltak. Det er registrert sprekker i fuger på vegg, men det ble ikke påvist sprekker i fliser. Det bemerkes at fliser under dusjkabinett er begrenset inspisert. Overflatene har brukt opp sin levetid og må påberegnes å byttes i tiden som kommer.

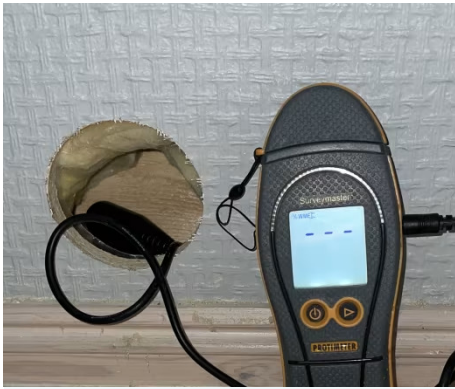
Ingen fuktighet i vegg mot våtsonen.

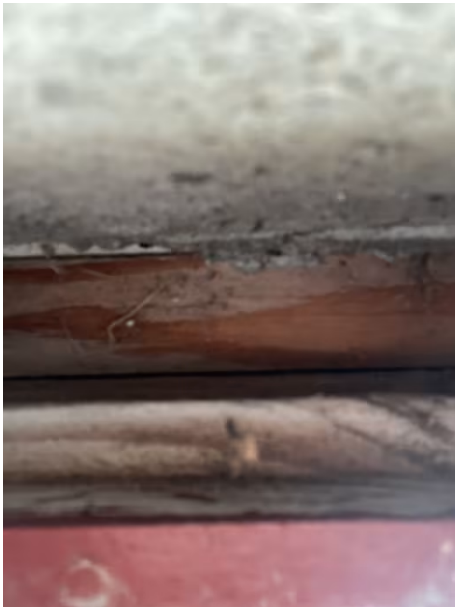
Det er tettet med lekt mellom utlekking bak kledning.
