Hellane 15

Skien - Nenset

Befaringsdato: 08.07.2024

Rapportdato: 11.08.2024

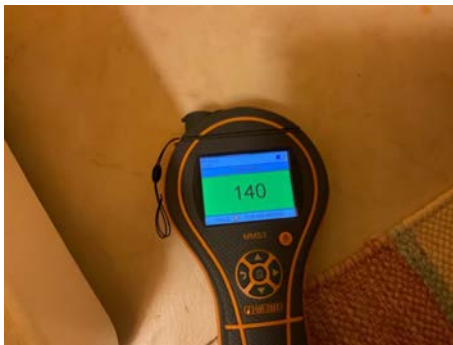
KJELLER > VASKEROM

TG 3 Generell

Eldre bad med skjult membran under flis, har fuksikring som ikke er mulig og kontrollere, og tilstand er derfor ukjent. Samt var oppbygging av våtrom 1997 eller før ikke, iht dagens oppbygging med fuksjikte og fall til sluk m.m. Våtrom etablert før 1997 er derfor ikke utført for dagens bruk med følgende risiko for vannskade.

Rommet har vært i daglig bruk, men vil ikke holde tett ved en eventuell lekkasje.

Kostnadsestimat: 50 000 - 100 000

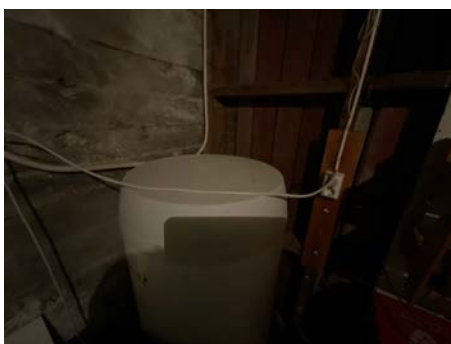
TG 2 Elektrisk anlegg

Dette er en forenklet kontroll begrenset til de spørsmål og undersøkelser som forskrift til avhendingslova (tryggere bolighandel) § 2-18 inneholder. Dette kan ikke sammenlignes med en kontroll utført av offentlig myndighet (Det lokale eltilsyn) eller registrert elektrovirksomhet, og en bygningssakkyndig har verken kompetanse eller lov til å foreta en slik kontroll.

Ja Det bør gjennomføres en utvidet el-kontroll av en kvalifisert elektrofaglig person da jeg ikke er fagmann på området samt at det ikke foreligger dokumentasjon på hele anlegget og at det ikke har vært noen kjent dokumentert kontroll de siste fem år.

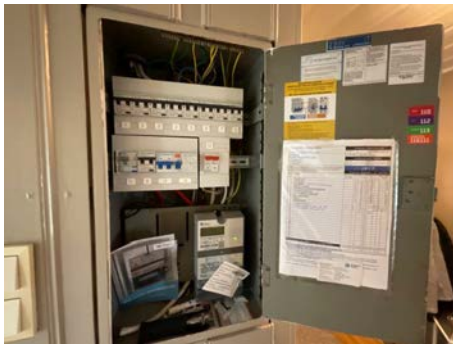
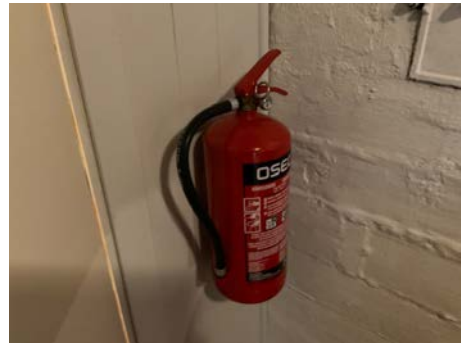
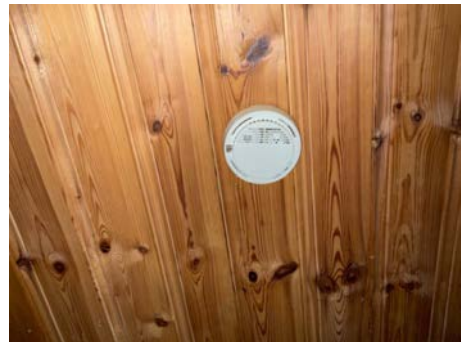
TG 3 Branntekniske forhold

1. Er det mangler for brannslukningsutstyr i boligen iht. forskriftskrav på søknadstidspunktet, men minst Byggeforskrift 1985?
Nei
2. Er det skader på brannslukkingsutstyr eller er apparatet eldre enn 10 år?
Ja Brannslukningsapparatet er ca.10år og må kontrolleres av godkjent firma, eventuelt erstattes med nytt.
3. Er det mangler på røykvarsler i boligen iht. forskriftskrav på søknadstidspunktet, men minst Byggeforskrift 1985?
Nei
4. Er det skader på røykvarslere?
Nei

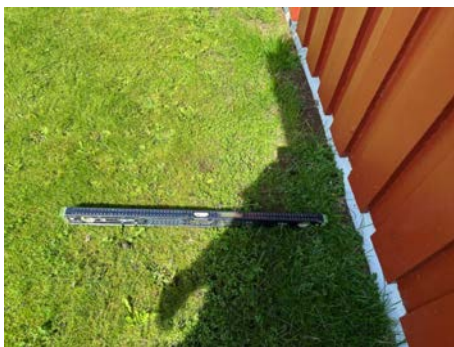
TG 2 Utvendige vann- og avløpsledninger

Utvendige avløpsrør er av ukjent type. Det er offentlig avløp via private stikkledninger. Utvendige vannledninger er av jernrør. Det er offentlig vannforsyning via private stikkledninger.

- Det er ikke behov for utbedringstiltak siden anlegget fungerer i dag, men ut ifra alder kan skader plutselig oppstå på eldre anlegg.
