Ljoslandsvegen 84

Åmli

Enebolig med alt på en flate i naturskjønne omgivelser - stor hage og dobbel garasje - 3 soverom og 2 bad

Tilstandsrapport

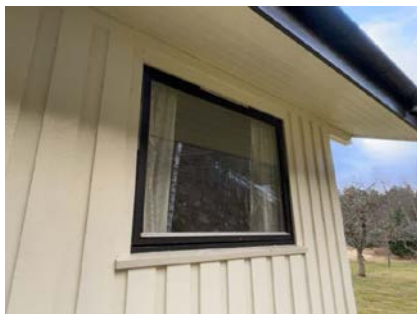
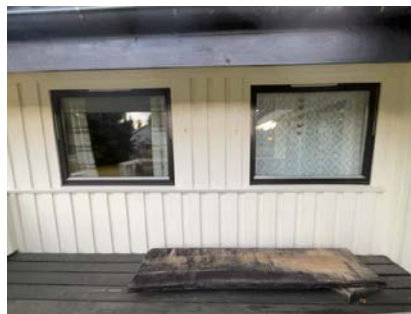
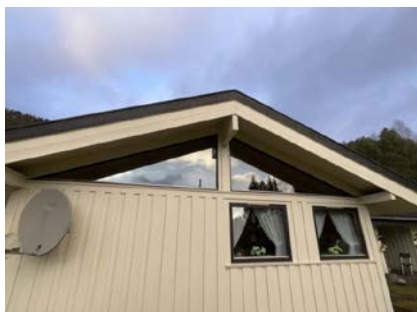
TG 3 Kjellervinduer

Utvendig > Kjellervinduer. Vinduene er særlig utsatt for fuktbelastning ved vannsprut fra terreng eller snøsmelting.

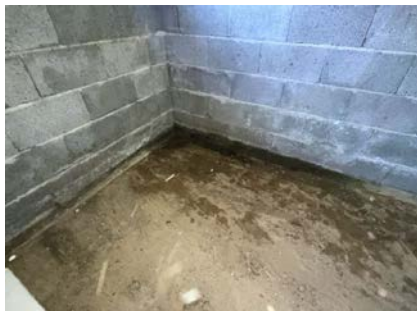
Synlig fuktvandring - Veggfot - Tilbakefylt ytterkonstruksjon.

Anbefaler å ettermontere plast mot terreng / grunnen som forebyggende tiltak mot kondensering og høy luftfuktighet i kjellerrommene. Eventuelt kan det også installeres rotoravfukteranlegg for uttørking av rommene i kjelleretasjen.

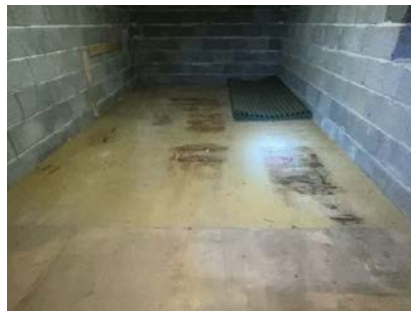
Oppfuktet kryssfiner-plater mot terreng.

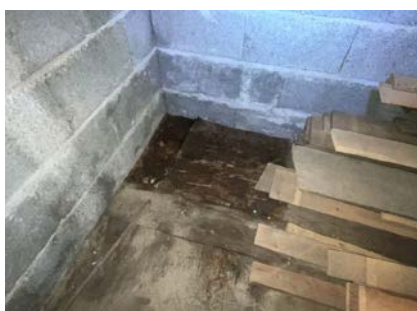
Oppfuktet kryssfiner-plater mot terreng.

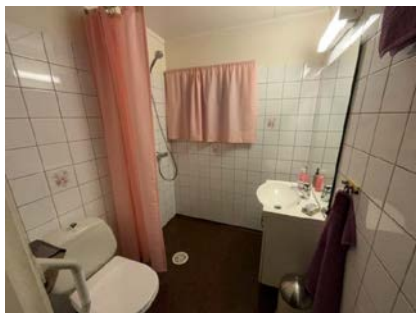
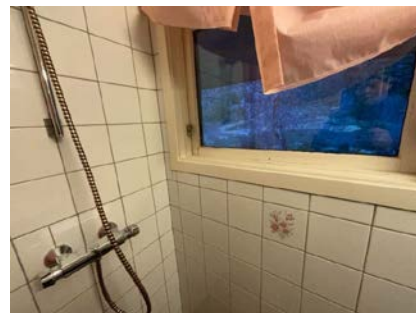
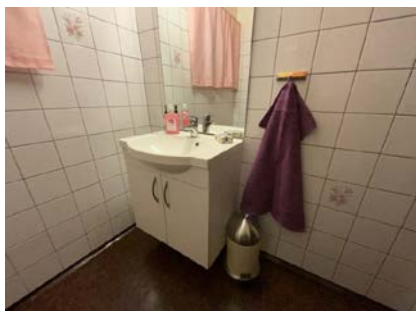
HOVEDETASJE > BAD 1

Vindu ligger innenfor våt-sone for dusjvann. Det ble registrert sprekk i belegg ved terskel.
Aldringssvekkelser for gulvbelegg. Det er kun naturlig ventilering av våtrommet.

Våtrommet må renoveres.

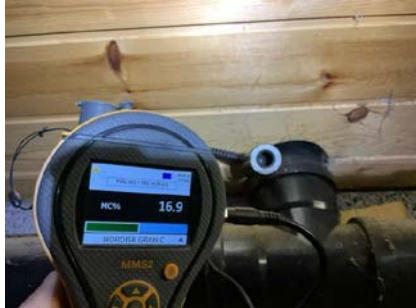
Fuktmåling ved avløpsgjennomføringen i skillekonstruksjonen - Tørr konstruksjon i gjennomføringen.

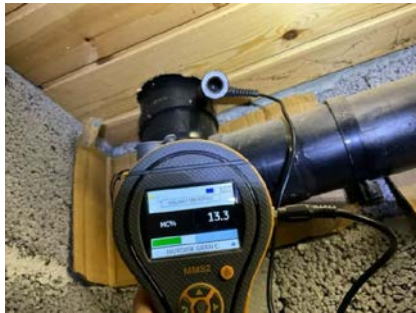
Fuktmåling ved avløpsgjennomføringen i skillekonstruksjonen - Tørr konstruksjon i gjennomføringen.

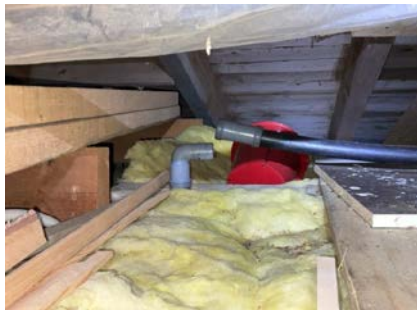
Avbrutt kloakklufting på kryploft.

Anbefaler frostsikring av rør i kalde rom. Eksempelvis uisolerte kjellerrom. Anbefaler å kontakte vvs-fagmann for gjennomgang og vurdering av eldre røropplegg. Videre må det gjøres en vurdering og utbedringstiltak på kloakk-luftingene.

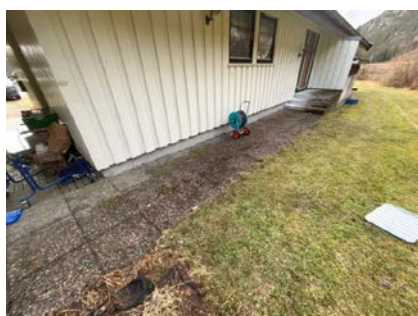
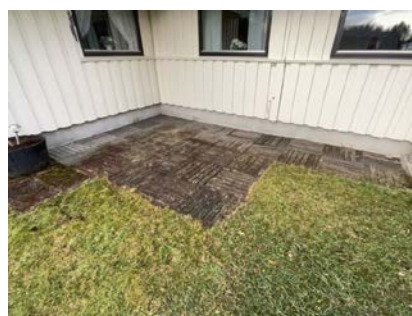
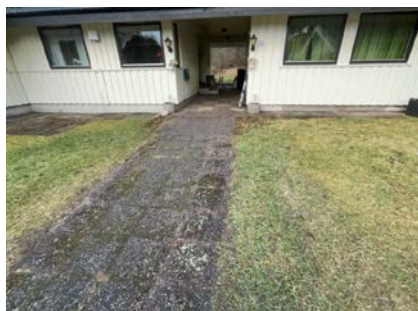
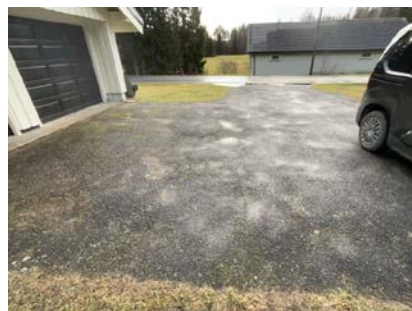
1 TG 2 Terrenforhold

Tomteopparbeidelsen rundt boligen er hovedsakelig flatplanert.

Det må påregnes kommende utbedring av den hellelagte opparbeidelsen. Trelemmer mot terreng er særlig utsatt for fuktbelastning og påfølgende råteskader. Trelemmene kan med fordel fjernes og erstattes med alternativ opparbeidelse.
