Torvabakken 10

Lyngdal - Nebdal

Tilstandsrapport

Befaringsdato: 07.05.2024

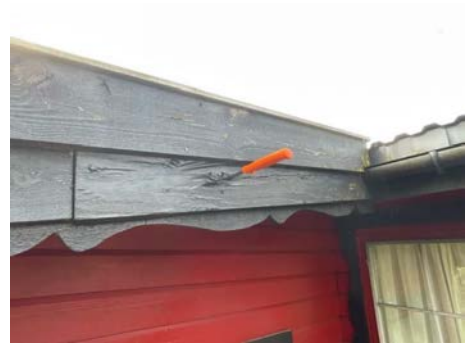
- Mer enn halvparten av forventet brukstid er passert på undertak.
- Platetekking fremstår med normal slitasje, men det er observert rustflekker på platene. På enkelte vannbord og vindski er det registrert svekkelser og råteskader i treverket, som vurderes å skyldes begrenset/manglende vedlikehold.

Fukt- og råteskader i vindski/vannbord

Fukt- og råteskadet vindski/vannbord må skiftes. Om ikke tiltak gjøres vil råteskader kunne utvikle seg ytterligere. Vedlikehold må påregnes.

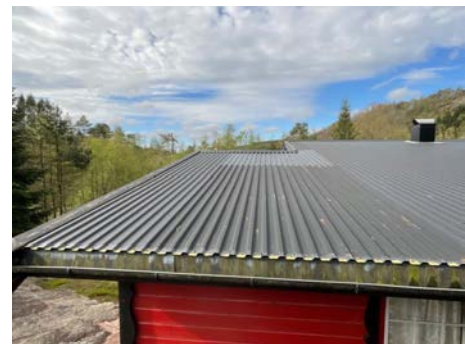
TO 3 Nedløp og beslag

- Det er ikke tilfredsstillende bortledning av vann fra taknedløp ved grunnmur.
- Det mangler snøfangere på hele eller deler av taket, men det var ikke krav om dette på byggemeldingstidspunktet.
- Mer enn halvparten av forventet brukstid er passert på renner/nedløp/beslag.
- Utvendige beslag har utettheter.
- Det er skade i utvendig beslag til lufterøret til toalettet. Det ble på innsiden i toalettrommet registrert synlig fuktighet/høyt fuktinnhold i treverket. Dette tilsier at regnvann trekker inn treverket og det er fare for at ytterligere fuktskader kan utvikle seg. Takrenner er ca. 33 år. I følge NBI er levetid på renner og nedløp av plast 20 til 30 år.

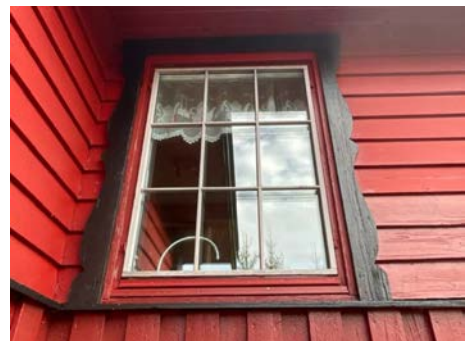
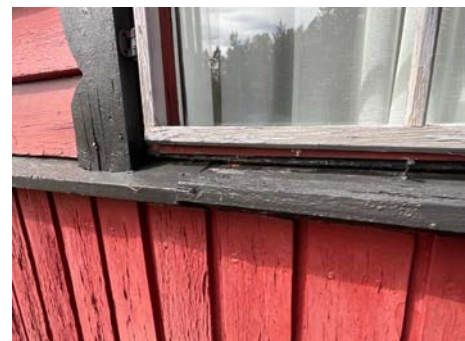
- Det er påvist at enkelte vinduer er vanskelig å åpne/lukke.
- Det er påvist tegn på innvendig kondensering av enkelte vindusglass.
- Det er påvist vinduer med fukt/råteskader.
- Karmene i vinduer er slitte og det er sprekker i treverket.
- Vinduene i hytten fremstår generelt med avskalling og slitasje utvendig, og har vedlikeholdsetterslep. Det gjøres oppmerksom på alder på vinduene. Isolerglass har oppnådd forventet levetid. Vindu ved spisestue har utvendige råteskader og oppsprekt maling på innsiden.

- Vinduer med råteskader må erstattes med nye.
- Kondensering på enkelte glass har medført fuktskader i treverk som kan medføre utskiftningsbehov av enkelte vinduer.
- Det må påregnes noe vedlikehold og at enkelte vinduer må skiftes ut.
- Generelt er det behov for vedlikeholdstiltak/utskifting på alle vinduer. Vindu med råteskader må skiftes med erstattes med nye. Dette gjelder også omramming på vindu hvor det er registrert råteskader. Konsekvenser av manglende vedlikehold og vinduer med råteskader er at skader utvikle seg om ikke tiltak utføres. Spesielt gjelder dette råteflekker i karmen og omramming. Eldre isolerglass gir økt fare for kondensdannelser på

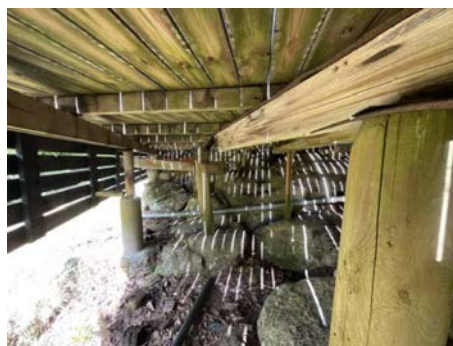
TG 2 Dører

- Karmene i dører er værslitte utvendig og det er sprekker i trevirket.

- Det må påregnes noe vedlikehold og at enkelte dører må skiftes ut.

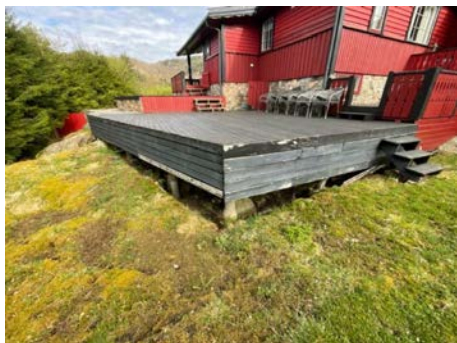
TG 3 Balkonger, terrasser og rom under balkonger

- Det er ikke montert rekkverk.
- Det er påvist fukt/råteskader i konstruksjonen.
- Rekkverket er for lavt i forhold til dagens krav til rekkverkshøyder.
- Det er værslitt/oppsprukket trevirke/trepaneler.
- Treverk fremstår generelt med avskalling og slitasje, og har vedlikeholdsetterslep.

Konstruksjonoppbyggingen på enkelte terrasser vurderes som underdimensjonert og det er råteskader i bærende bjelker og søyler. Hovedregelen er at terrasser som ligger minimum 50 cm over bakken skal sikres med rekkverk.

Montering av rekkverk bør vurderes. Ved nivåforskjell på mer enn 0,5 meter, må det sikres med rekkverk, slik at fallskader forebygges.

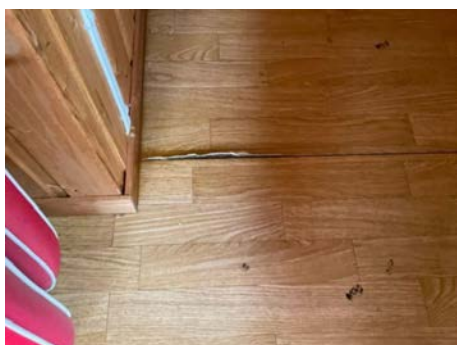
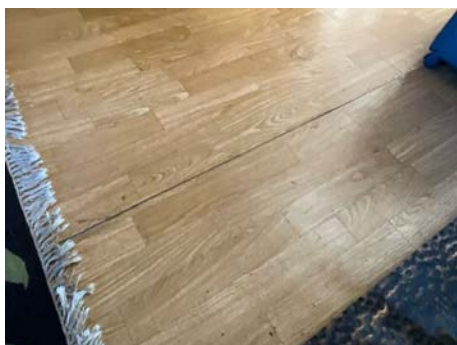
TG 2 Overflater

- Det er avvik:
- Overflater på gulv er oppsprekt i skjøtene og har svimerker ved vedovn. Ellers vurderes de innvendige overflatene generelt og ha normalt slitasje etter bruk, og alder på boligen tatt i betraktning
- Tiltak:
- Utskifting av gulvbelegg kan vurderes.

Utskifting av gulvbelegg kan vurderes.

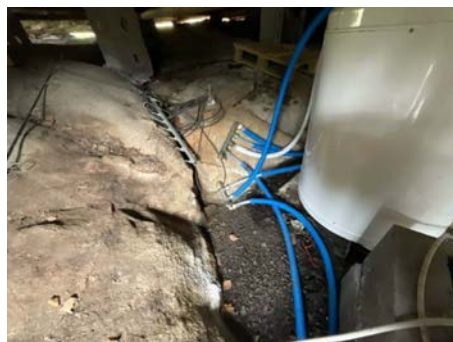
- Det er påvist at vannrør som er utsatt for kulde har mangelfull isolering.
- Det mangler tettemuffer i enden av varerør på rør-i-rør-system.
- Fordelerstokker ligger løst under hytten.

Det mangler tettmuffer under servant på toalettrom.

- Det må monteres tettemuffer i enden av varerørene.
- Vannrør bør festes slik at trykkslag unngås. Tettemuffer skal hindre lekkasjevann fra vannrør å gjøre skade på innvendige overflater. Slike anlegg må stenges av når man forlater hytten. I kalde perioder må anlegges tappes slik at ikke frostskafer oppstår.
