Brekkestien 11

Skien - Bratsbergkleiva

Tilstandsrapport

Befaringsdato: 05.06.2024

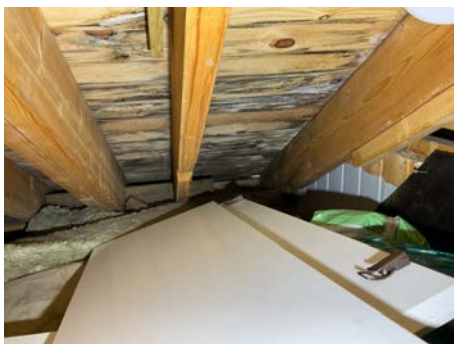
Svertesopp i kott bør undersøkes nærmere og utbedre årsak.

- Karmene i vinduer er slitte og det er sprekker i trevirket.

Tettningslister er noen steder mangelfull og skadet.

Det er begynnende rått på takvindu, som bør utbedres.

Tettningslister er noen steder mangelfull og skadet, som må utbedres for å hindre trekk.

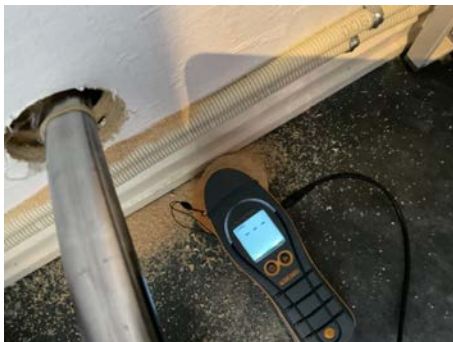
2. ETASJE > BAD/WC

- Det er påvist at flisfuger har riss/sprekker.

Det er registrert sprekker i fukger og flis på vegg under toalett og under dørterskel, samt muggsopp i fuger i dusj.

- Fuger bør skiftes ut.
- Slike riss/sprekker kan indikere bakenforliggende fuktskader, og konstruksjonen bør observeres jevnlig for å vurdere utvikling.

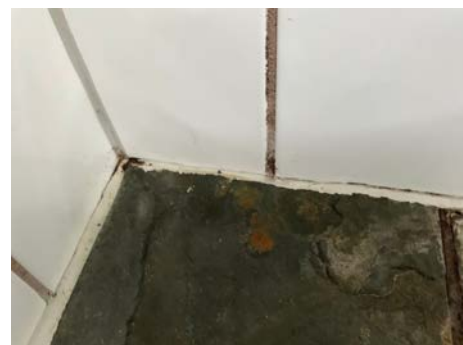
Det er sprekker og muggsopp i dusjnische.
