# Bjørnevågsveien 331

# Innholdsrik enebolig på solrik utsiktstomt med båt plass.

**Bjørnevågsveien 331, 4550**

**FARSUND**

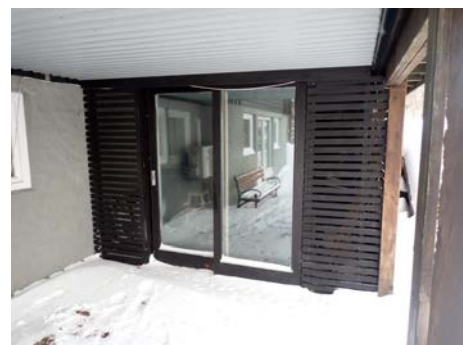
Skyvedør under terrasse

- Det er påvist dør(er) med fukt/råteskader.

Døren har skader, men er ment for å hindre at dyr ikke kommer inn.

Råteskade i dør

- Lokal utbedring/utskifting av fukt/råteskadet treverk.

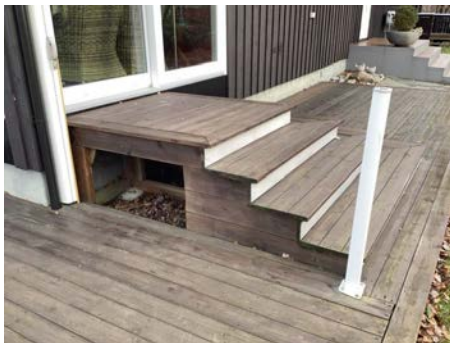
- Det er avvik:
- Rekkverkhøyder er under dagens forskriftskrav til rekkverk i trapper.
- Det er ikke montert rekkverk.

Trapp mangler rekkverk

- Rekkverk må monteres for å lukke avviket.

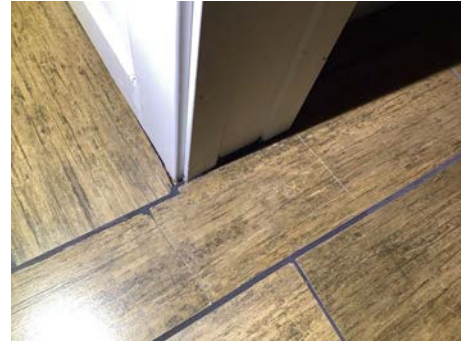
Sprekk i flis ved overgang fra gang til hagestue, sprekk ca 5 cm lang

Sprekk i flis

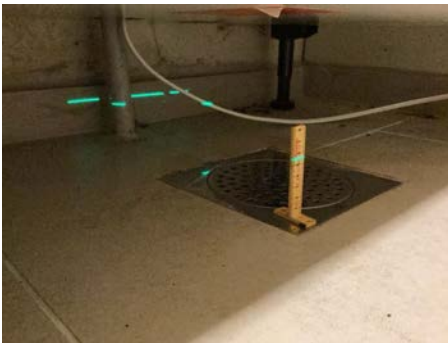
- Det er påvist at noen fliser har bom (hulrom under).
- Det er påvist avvik i fallforhold til sluk i forhold til krav i forskrift på byggetidspunktet.

Måling ved sluk

- Gjennomføre ytterligere undersøkelser og foreta utbedring av skade.
- Overflater må utbedres eller skiftes.

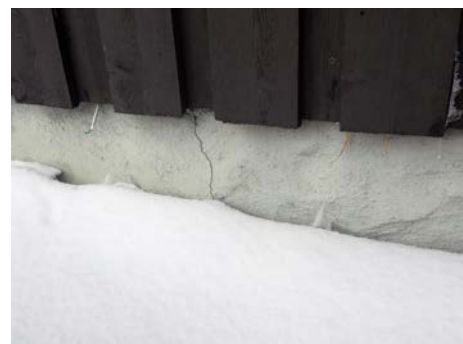
Riss / sprekk i puss på grunnmur.

- Lokal utbedring må utføres.

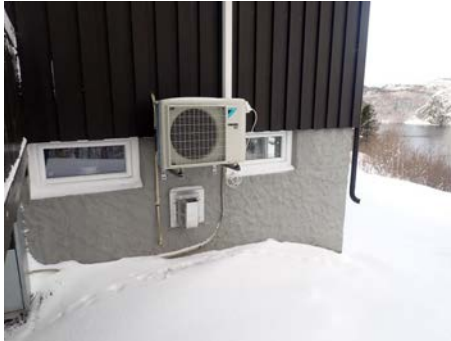
Riss / sprekk i puss på grunnmur under vindu.
