# Skottevigveien 62

## Høvåg

# Tilstandsrapport

# Beskrivelse av eiendommen

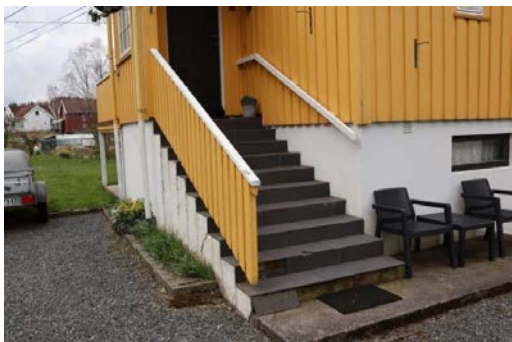
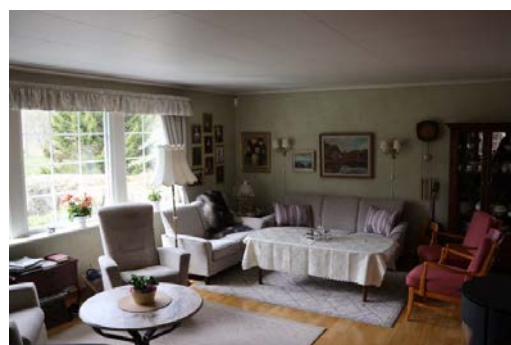
Stuen 1.etg.

Utvendig trapp i mur. Rekkverk og håndløper er montert. Fliser er montert i trappen. Eier skal får fikset litt på fliser/sprekk før salg. Trapp i mur bak boligen. Der er det ikke montert rekkverk til trappen. Det er krav til rekkverk på utvendige trapper.

- Rekkverk må monteres for å lukke avviket.

**Kostnadsestimat: Under 10 000**

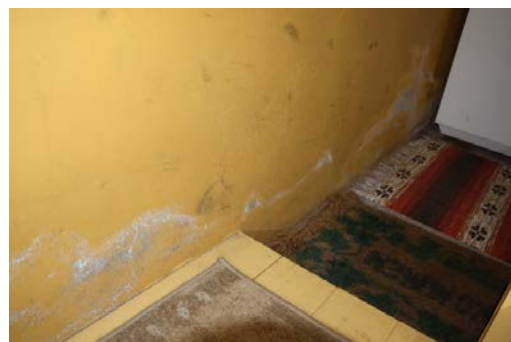
- Det er påvist indikasjoner på noe fuktgjennomtrenging inn i kjellermur.

- Det påviste fuktnivå gir grunn til å overvåke konstruksjonen jevnlig for å se utvikling over tid, og eventuelt foreta tiltak for å unngå fuktskader.

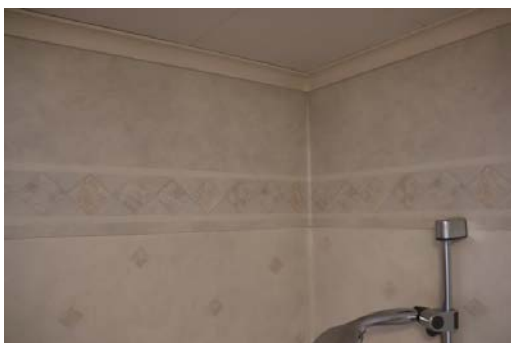
## ETASJE > BAD

- Det er mulighet for at det kan forekomme vannlekkasje på våtrommet hvor vann ikke vil gå til sluk.
- Det er påvist at høydeforskjell fra topp slukrist til gulv/synlig topp membran ved dørterskel er mindre enn 25 mm.
- Det er påvist avvik i fallforhold til sluk i forhold til krav i forskrift på byggetidspunktet.

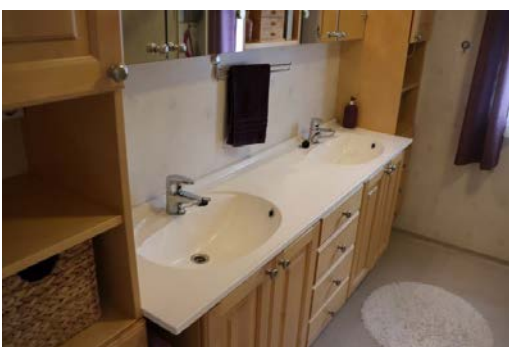
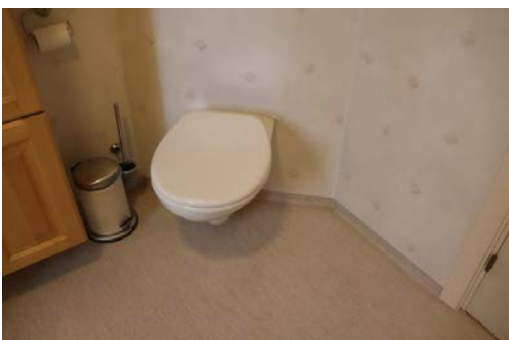
ETASJE > BAD

Det er boret hull i motstående rom til våtrom. Målt med fuktmåler og pigger inne i veggen. Det var mindre enn 6 V%. Tørt.

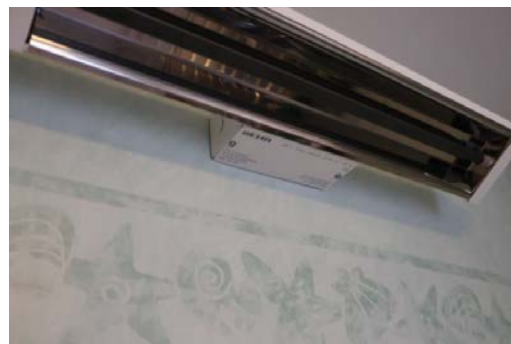
ETASJE > VASKEROM

- Det er mulighet for at det kan forekomme vannlekkasje på våtrommet hvor vann ikke vil gå til sluk.
- Det er påvist at høydeforskjell fra topp slukrist til gulv/synlig topp membran ved dørterskel er mindre enn 25 mm.
- Det er påvist avvik i fallforhold til sluk i forhold til krav i forskrift på byggetidspunktet.

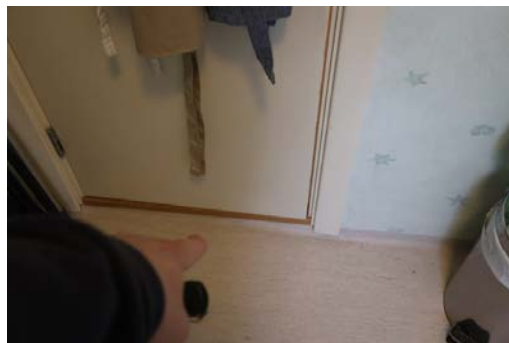
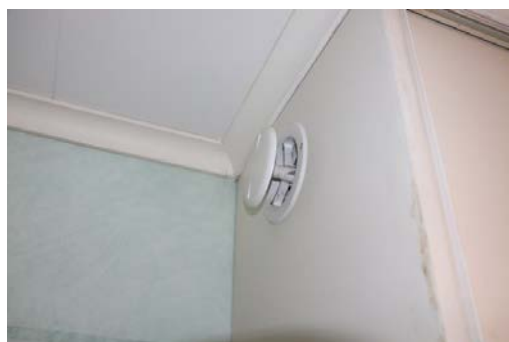
ETASJE > VASKEROM

Det er boret hull i motstående rom til våtrom. Målt med fuktmåler og pigger inne i vegg. Det var mindre enn 6 V%. Tørt.

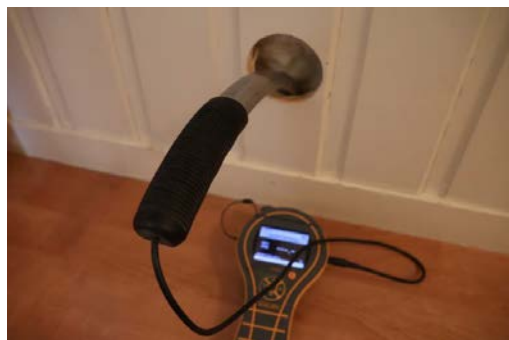
ETASJE > BAD 2

Badet har nådd forventa levetid. En oppgradering må gjøres for å få rommet i tilfredsstillende fuktsikret stand.

**Kostnadsestimat: 100 000 - 300 000**

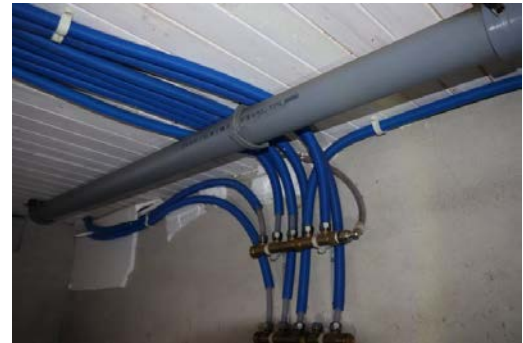
### TG 2 Avløpsrør

Avløpsrør av plast og soil. Stakeluke synlig. Lufterør over tak. Avløpsrør er å regnes som eldre. Oppgraderinger må etter hvert gjøres.

- Det er ikke behov for utbedringstiltak siden anlegget fungerer i dag, men ut ifra alder kan skader plutselig oppstå på eldre anlegg.
- I forbindelse med oppgradering av våtrom vil det være naturlig med utskiftning av rør.
- Tidspunkt for utskiftning av avløpsrør nærmer seg.

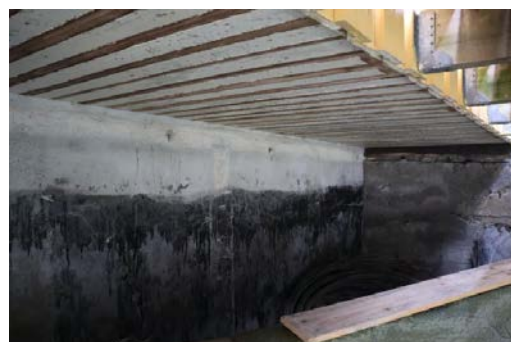
Det sorte på veggen er Gudrong. Det var brukt før i tiden som fuktsikring.

- Fuktsikring av muren må etableres inkl. klemlist.

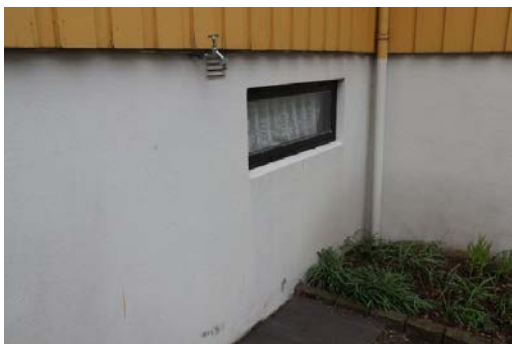
Det er ikke synlig grunnmursplater som fuktsikring av grunnmurer.

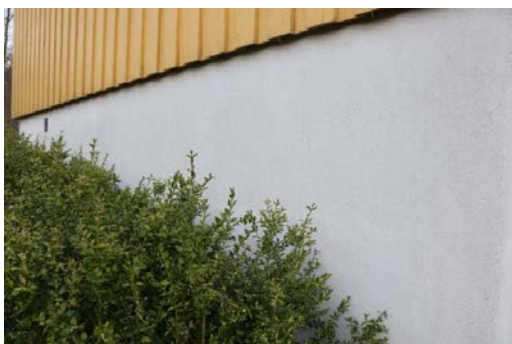
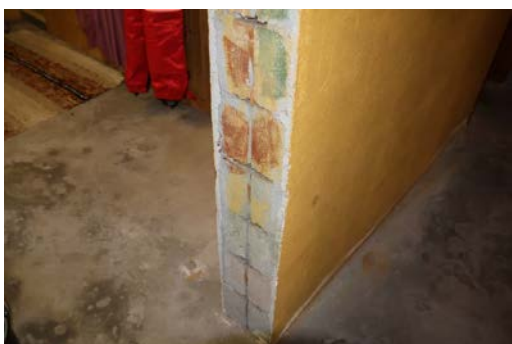
Grunnmur av stein og mur. Grunnmur av betongblokker. Ingen vesentlige sprekker i grunnmuren.

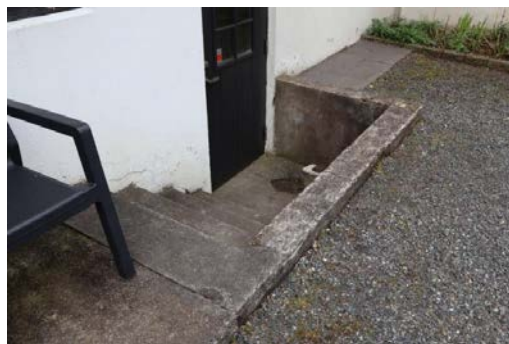
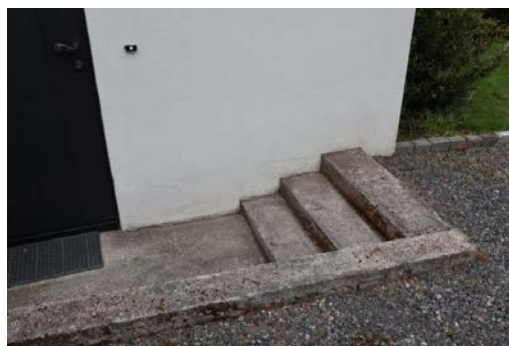
Forstøtningsmurer. Så ok ut. Ingen vesentlige sprekker.

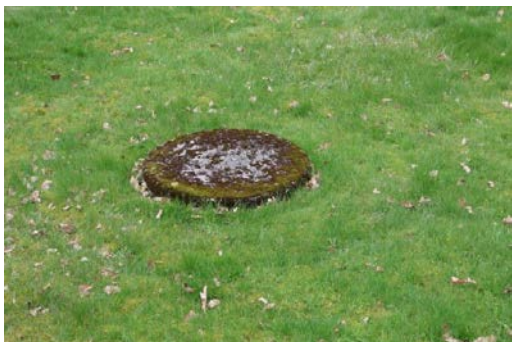
Boligen er bygget i terrenget. Det er ikke tilstrekkelig fall vekk i fra grunnmuren. Det er nå krav til fall vekk i fra grunnmuren.

Septiktank må om ikke lenge byttes.
