# Kuholmsveien 66

Delikat enebolig med godkjent utleiedel

# gnr. 152, bnr. 733

Befaringsdato: 04.09.2023

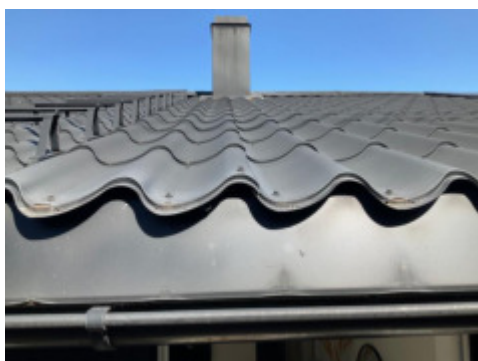
Taket er dekket med profilerte stål/metallplater på skråtak. Takplater fremstår i hovedsak med normal slitasje, men har noe antydning til slitasje i enkelte endeskjøter. Noe vedlikehold bør påregnes fremover. Ingen synlige tegn til svikt/lekkasje ble registrert ved befaringen.

Takplater med noe løsnet plastbelegg på endeskjøt

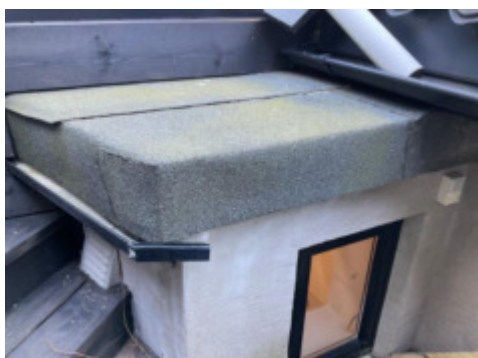
Sveisepapp/asfaltapp på flat tak over vaskerom og gang i 1 etg. Denne tekkingen er i hovedsak skjult/overbygd, men kan delvis sees i enkelte ender. Ingen synlig tegn til svikt/lekkasje registrert ved befaringen. TG settes i hovedsak grunnet alder.

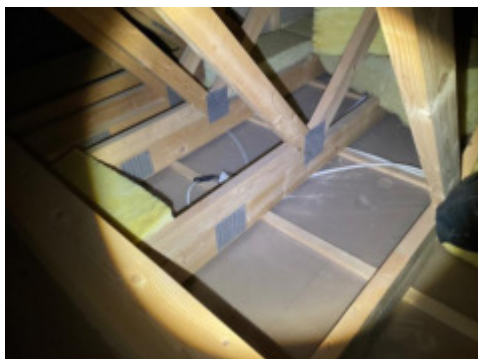
Følgende avvik har fått TG2 (avvik som kan kreve tiltak):  
Utvendig > Takkonstruksjon/Loft. Isolasjon er fjernet i et område på loft ned mot 2 etg. Trolig grunnet montering av spotter ol. Dampsperre/plast er stedvis punktert.  
Utvendig > Balkonger, terrasser og rom under balkonger. Det er ikke rekkverk/håndrekk monterert på utvendige trapper. Hekk som fungerer som rekkverk/sikring oppå murvegg må holdes tett/fylldig og med tilstrekkelig høyde for å kunne fungere som sikring mot fall.  
Innvendig > Radon. Målinger er ikke utført eller dokumentert.  
Innvendig > Innvendige trapper. Det mangler håndløper på vegg i trappeløpet.  
Våtrom > Sanitærutstyr og innredning > Bad. Det mangler drenering fra innebygget sistene.  
Våtrom > Sluk, membran og tettesjikt > Vaskerom. Vurdering basert på alder. Tilstandsgrad 2 gis med bakgrunn i at mer enn halvparten av forventet brukstid for membran/tettesjikt er oppbrukt. Det er nå

Område med isolasjon fjernet.

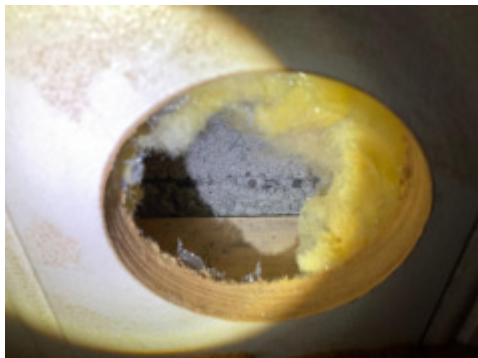
Deler av u. etg har vegger som er tilbakefylt på utside og påforet med trevegg på innside. Det ble utført hulltaking i ene soverom/bod for stikk kontroll og sjekk av tilstand inne i vegg med tanke på fukt. Ingen tegn til fukt/svikt ble registrert.

Hulltaking foretatt på ene soverom/bod

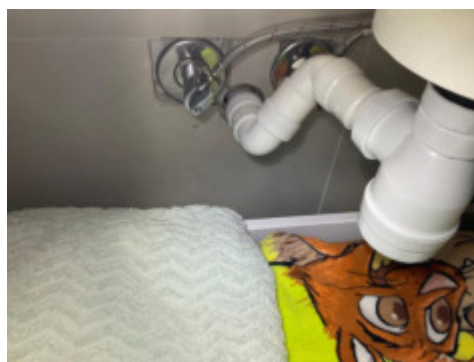
Manglende tetting ved rørgjennomføringer i vegg under vask. Bør tettes/fuges

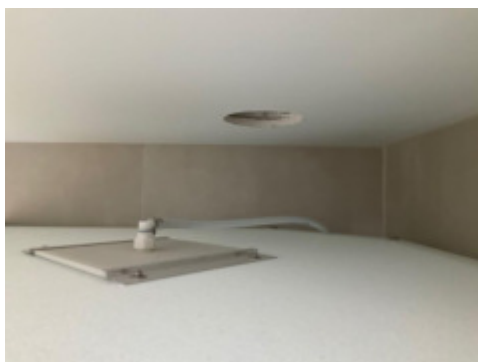
Det mangler deksel på ventil over kabinett.

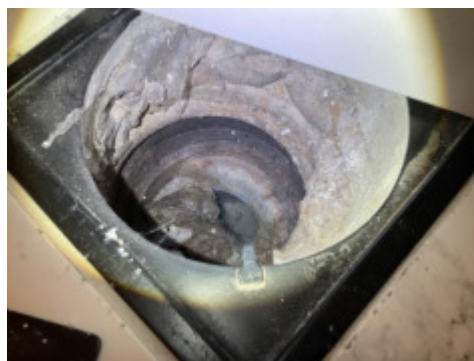
Det er registrert noe synlig smøremembran i sluk, men begrenset kontrollert grunnet lite synlighet/tilgang. Ellers skjulte løsninger.

- Vurdering basert på alder. Tilstandsgrad 2 gis med bakgrunn i at mer enn halvparten av forventet brukstid for membran/tettesjikt er oppbrukt. Det er nå ingen symptomer på funksjonssvekkelse, men vær oppmerksom på at dette er en risikokonstruksjon.

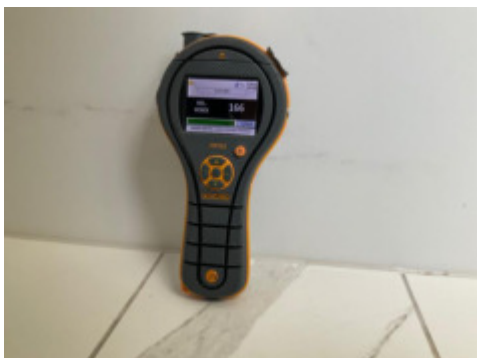
Malte flater i taket. Fliser på vegger. Det er opplyst at det ved modernisering ble lagt flis på flis. Ingen unormale utslag registrert ved bruk av fuktindikator i våtsoner.

Ingen utslag registrert i dusjsone eller ved badekar.

Det bør fuges/tettes ved gjennomføring av avløpsrør til vask inn i vegg.

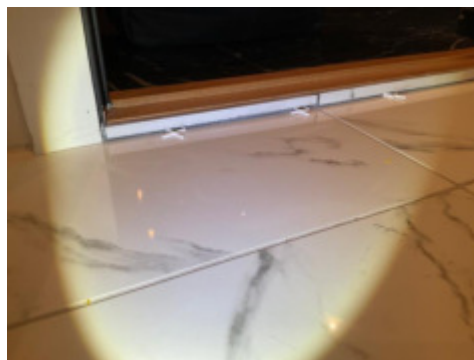
Synlig membran med oppbrett på terskel.

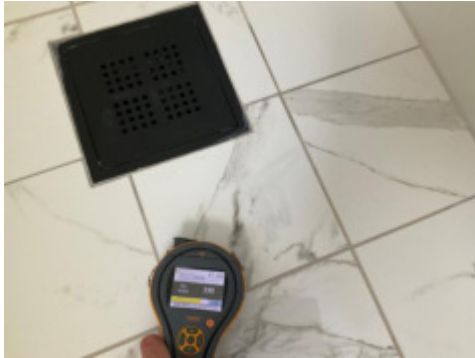
Synlig membran og klemring registret i dusjsluk. Sluk/avløp under badekar er ikke kontrollert da det ikke lot seg flytte på en ok måte ved befaringen.

- Vurdering basert på alder. Tilstandsgrad 2 gis med bakgrunn i at mer enn halvparten av forventet brukstid for membran/tettesjikt er oppbrukt. Det er nå ingen symptomer på funksjonssvekkelse, men vær oppmerksom på at dette er en risikokonstruksjon.

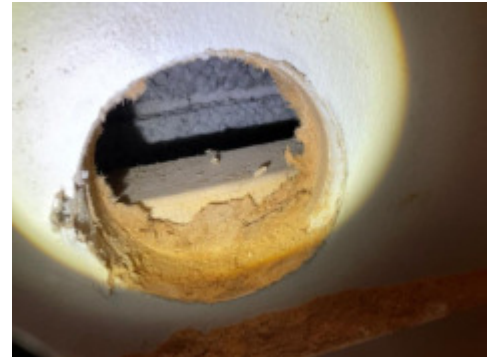
Hulltaking foretatt fra vaskerom som grenser inn mot bakside av der badekar er plassert. Det var ikke tilgang for hulltaking bak dusjsone grunnet tilliggende konstruksjoner/yttervegg. Ingen synlig fukt registrert. Ved hulltaking ble det registrert synlig leca som trolig er satt opp mellom rommene. Hulltaking vil dermed ikke gi en full indikasjon eller tilgang for kontroll av fukt i våtsone/vegg til badet. TGIU settes av denne grunn selv om det ikke ble registrert noe tegn til svikt.

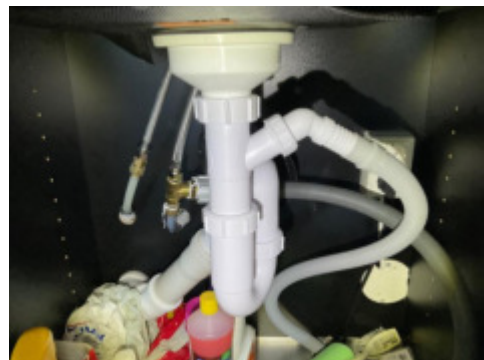
Innredning skiftet i 2023. Ingen tegn til fukt registrert under vask ved vann/avløp.  
Det anbefales å montere lekkasjesikring med sensor i området under vask ved vann/avløp.
