# Postveien 32A

Borhaug – Farsund

# Pen leilighet med sental beliggenhet.

# gnr. 34, bnr. 24, snr. 2

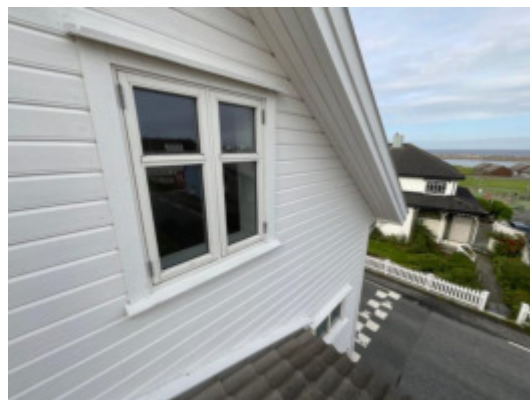
### Vinduer - 2

Det er på flere av vindushengslene registret rustdannelser, dette må sees i sammenheng med boligens nærhet til havet.

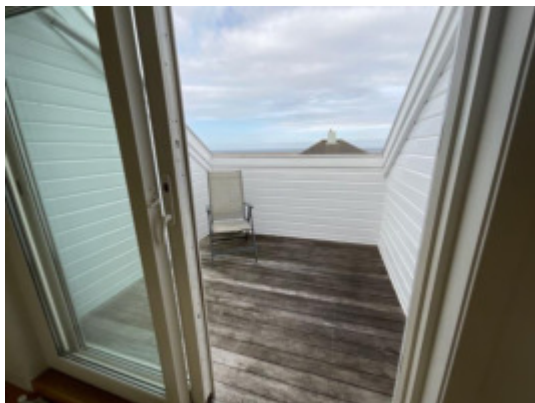
Boligen har en innebygget balkong med utgang fra loftsgangen

- Mer enn halvparten av forventet brukstid er passert på tettesjikt/membran.

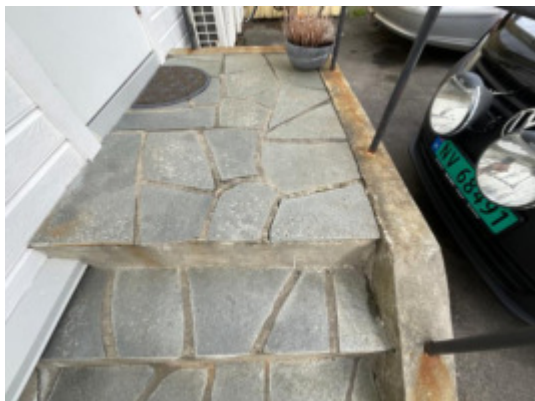
Det er utvendige trapp av murt trapp med smijersrekkverk ved inngangspartiet.

- Åpninger i rekkverk er ikke i henhold til krav i dagens forskrifter.
- Det er avvik:

Det er registrert sprekker i fugene og løse skifer.

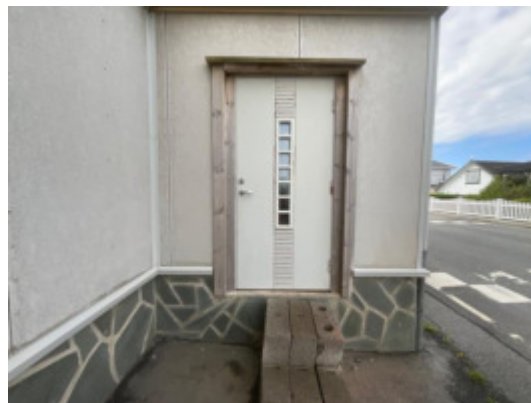
Det mangler trappetrinn i forbindelse med døren i kjelleren.

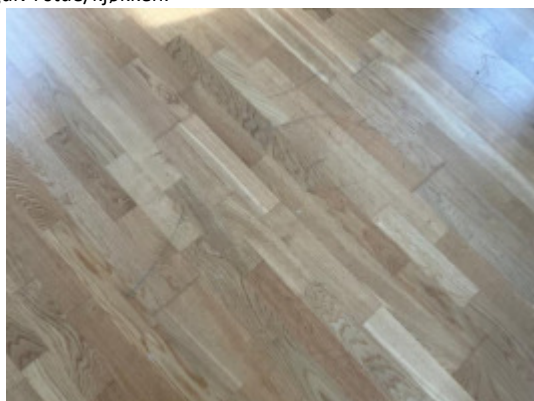
Gulvflater på loftet fremstår med bruksslitasje.

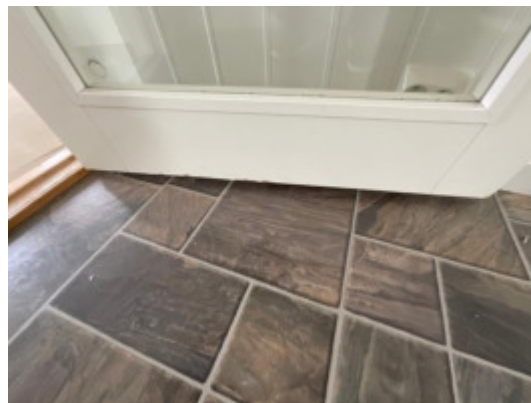
Boligen har trebjelkelag og støpte gulv.

- Målt høydeforskjell på mellom 10 - 20 mm innenfor en lengde på 2 meter. Tilstandsgrad 2 gis med bakgrunn i standardens krav til godkjente måleavvik.

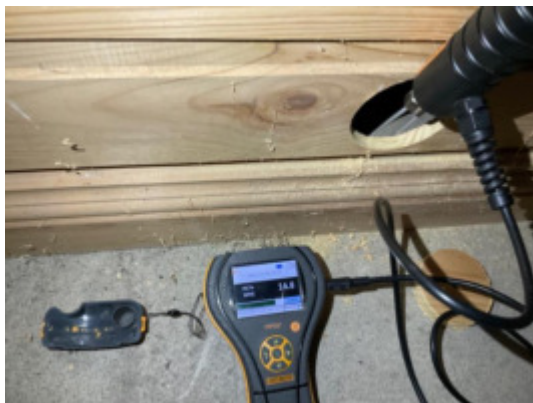
Gulvet er av betong. Veggene har plater, panel og betong/mur.

- Det er påvist indikasjoner på noe fuktgjennomtrenging inn i kjellermur.

- Det påviste fuktnivå gir grunn til å overvåke konstruksjonen jevnlig for å se utvikling over tid, og eventuelt foreta tiltak for å unngå fuktskader.

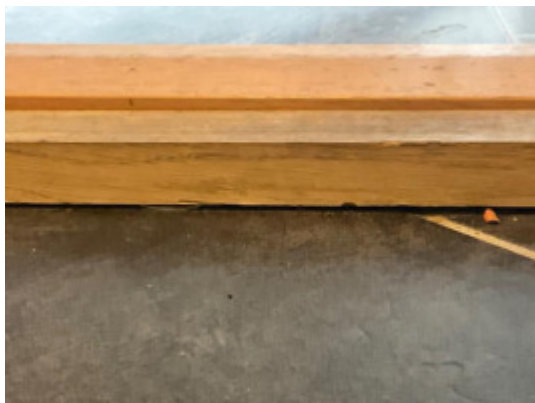
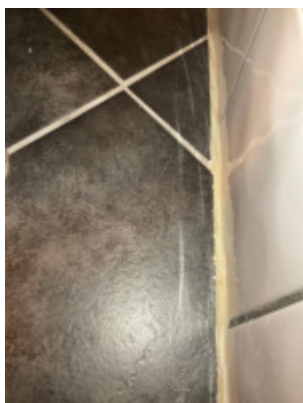
Gulvet er flislagt. Rommet har elektriske varmekabler.

- Det er påvist at noen fliser har bom (hulrom under).
- Det er påvist sprekker i fliser.
- Det er mulighet for at det kan forekomme vannlekkasje på våtrommet hvor vann ikke vil gå til sluk.
- Det er påvist at høydeforskjell fra topp slukrist til gulv/synlig topp membran ved dørterskel er mindre enn 25 mm.
- Det er påvist avvik i fallforhold til sluk i forhold til krav i forskrift på byggetidspunktet.
- Målinger viser at det ikke er fall til sluk (motfall).

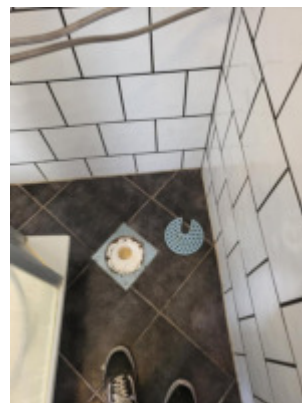
I sluket er det klemring, men det er vanskelig å fastslå membran/mansjett under klemring.

- Mer enn halvparten av forventet brukstid er passert på membranløsningen.

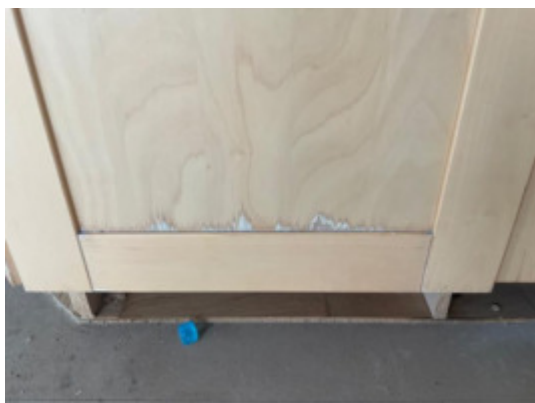
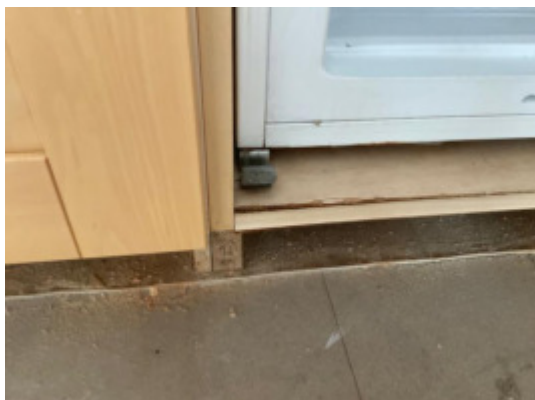
Kjøkkenet har innredning med profilerte fronter. Benkeplaten er av laminat. Det er kjøleskap, oppvaskmaskin og komfyr.

- Det er påvist fuktskjolder i overflater.

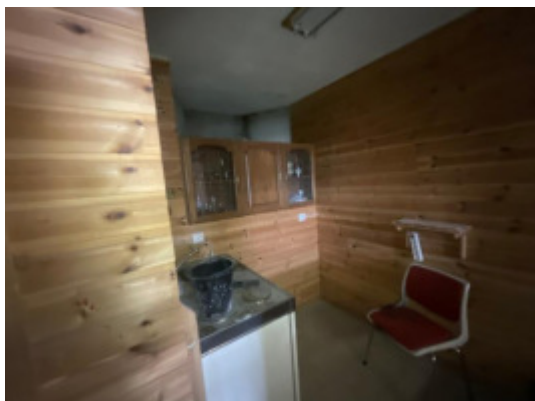
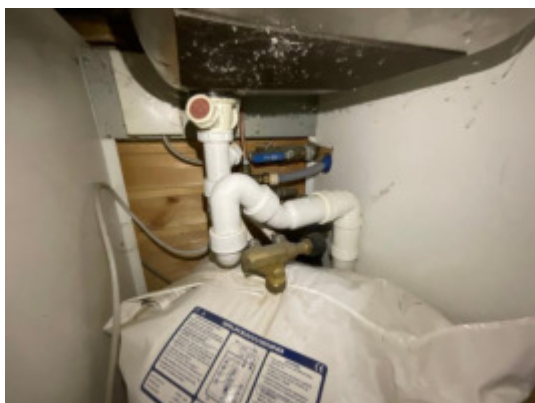
Kjøkken benken består av vask og komfyr.

- Kjøkkeninnredningen er av eldre dato, og den mangler bruksfunksjoner/løsninger som er forventbart på et kjøkken.

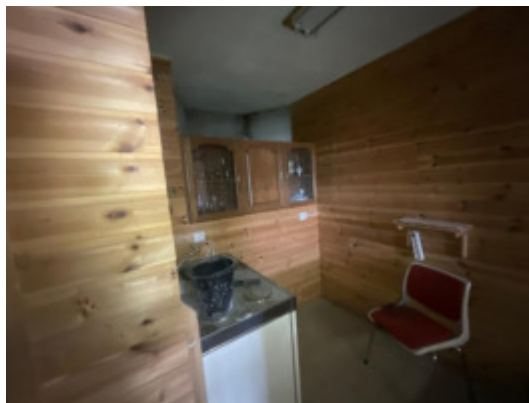
Det er ingen ventilering fra kjøkken.

Ingen ventilering i forbindelse med kokeplatene.

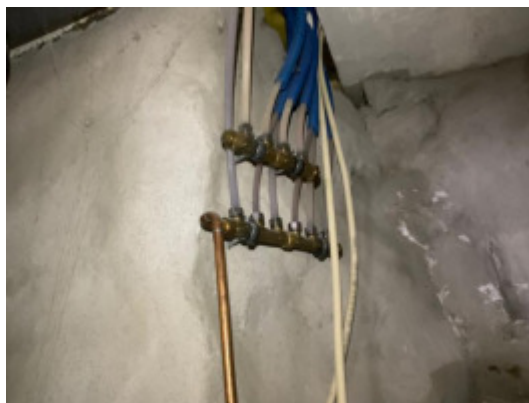
Vannrør er av typen rør-i-rør (plast-rør) med forgreningsrør montert på veggen.

- Det mangler tettemuffer i enden av varerør på rør-i-rør-system.

Det anbefales å monter lekkasjesikring på gulvet i forbindelse med varmtvannsberederen og vannrørene.

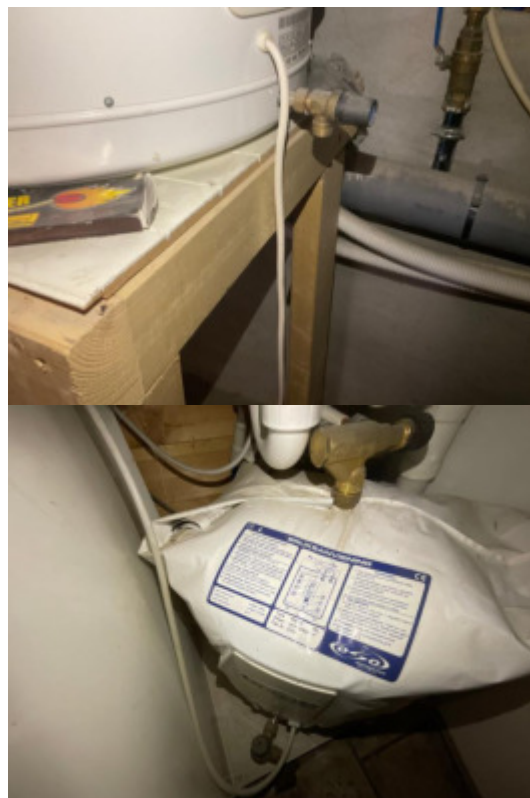
Varmtvannstanken har et volum på ca. 200 liter, er produsert i 2008 og er plassert i boden i kjelleren. Det er også en varmtvannsbereder i kjøkkenbenken i kjelleren, denne har et volum på 28 l og er produsert i 2008

- Det er ikke påvist tilfredsstillende avrenning eller annen kompenserende løsning fra varmtvannstank.

- Det bør etableres tilfredsstillende avrenning eller lekkasjesikring ved varmtvannstank.

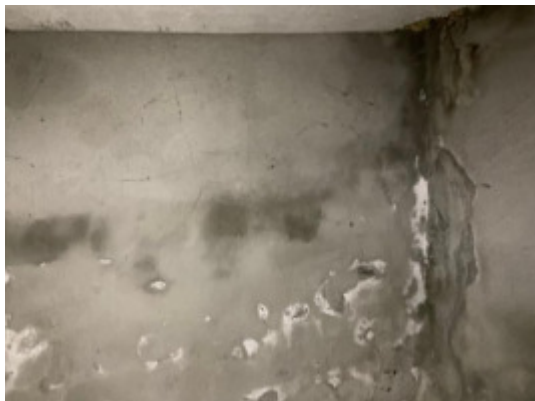
Boligen har ingen synlig drenering eller fuktsikring av murene. Dette må ses i sammenheng med bygningens alder.

- Det mangler eller på grunn av alder er det sannsynlig at det mangler utvendig fuktsikring av grunnmuren - ved kjeller/underetasje.

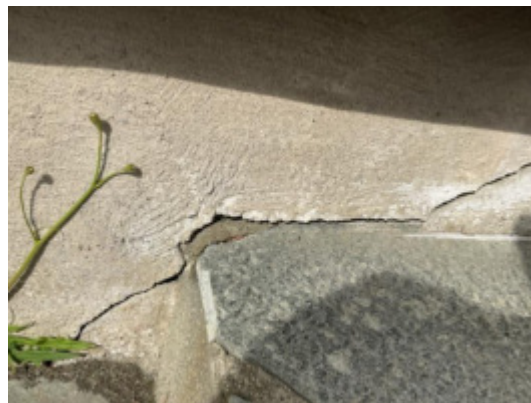
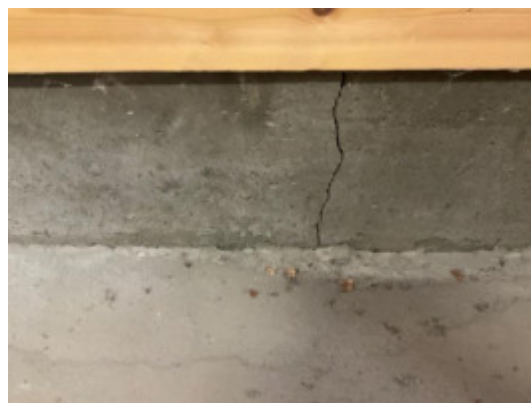
Boligen har tykke steinmurer og betongmuren.

- Grunnmuren har sprekkdannelser.

Det er sprekker i fugene til skiferen som er etablert på ringmuren på framsiden av boligen. Det er synlig sprekk i ringmuren på synlig overflate i hobbyrommet i kjeller.
