Tuftene 1

Brokelandsheia - Sundebru

Tilstandsrapport

Befaringsdato: 03.04.2024

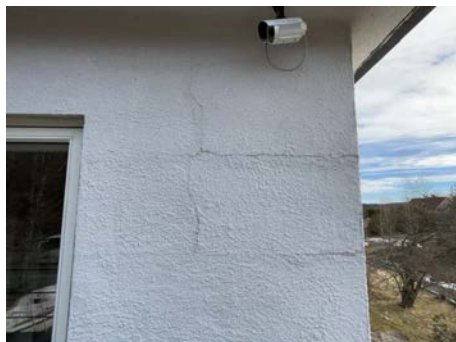
Det er påvist sprekker i murte/pussede fasader. Det er avvik: Det ble registrert sprekker og spenningsriss / jordtrykksriss i deler av fasadene. Synlig malingsflass i tilknytning til vassheller.

Spenningsriss i pussede overflater.

Løpende overflatevedlikehold og rehabilitering. Videre må det påregnes lokale kosmetiske utbedringer av fasaderiss / sprekker.

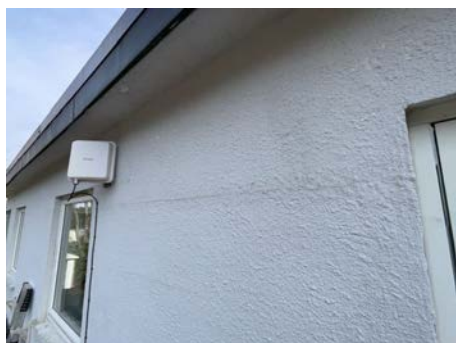
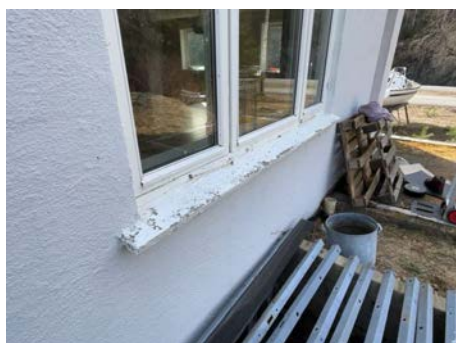
Malingsflass - Vassheller

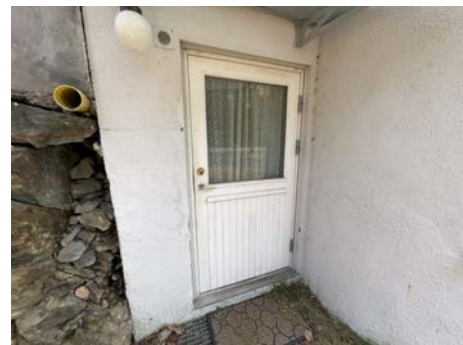
Hovedinngangsdør

Det er påvist avvik rundt innsettsdetaljer. Det mangler utvendig terskelbeslag. Døren har utvendig vedlikeholdsetterslep.

Overflatevedlikehold og ettermontering av terskelbeslag.

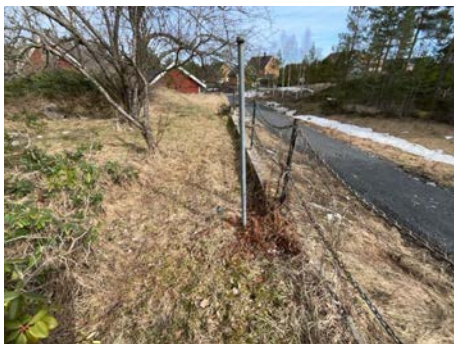
TG 3 Oljetank

Det visuelle inntrykket tilsier er etablert nedgravet brenseltank for oljefyring ved støttemur. Det foreligger ingen tilgjengelige kontrollrapporter eller opplysninger om oppfyllingsgrad.

Det må påregnes sanering av brenseltanken eller konvertering til biobrensel, som følge av varslet utfasing av oljefyringsanlegg innen 01.01.2020. Anbefaler å kontakte godkjent / sertifisert saneringsselskap for utfyllende informasjon om tanken kan saneres på stedet. Tiltaksestimatet omfatter ikke eventuelle forurensninger i grunnen, forårsaket av lekkasje fra tanken.
