Tuftene 1

Tilstandsrapport

Befaringsdato: 03.04.2024

Rapportdato: 04.05.2024

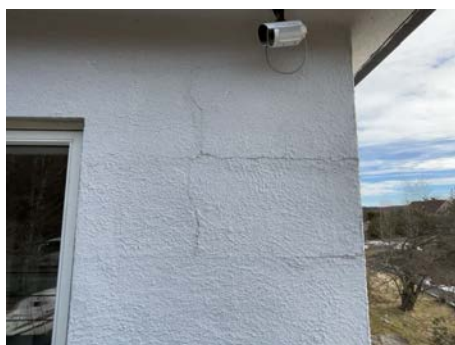
Det er påvist sprekker i murte/pussede fasader. Det er avvik: Det ble registrert sprekker og spenningsriss / jordtrykksriss i deler av fasadene. Synlig malingsflass i tilknytning til vassheller.

Spenningsriss i pussede overflater.

Løpende overflatevedlikehold og rehabilitering. Videre må det påregnes lokale kosmetiske utbedringer av fasaderiss / sprekker.

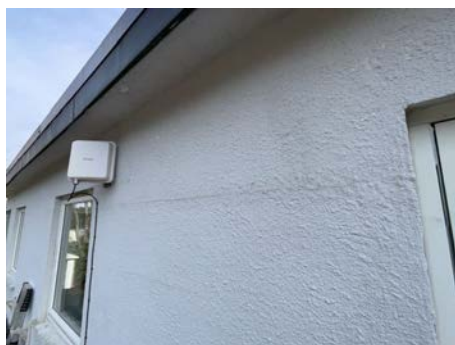
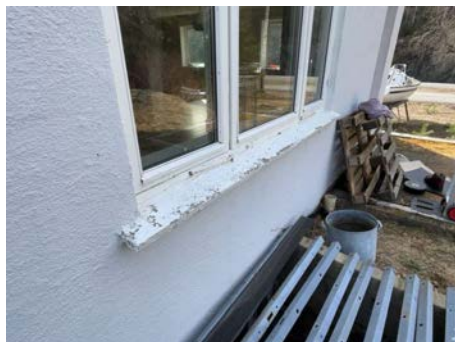
Malingsflass - Vassheller

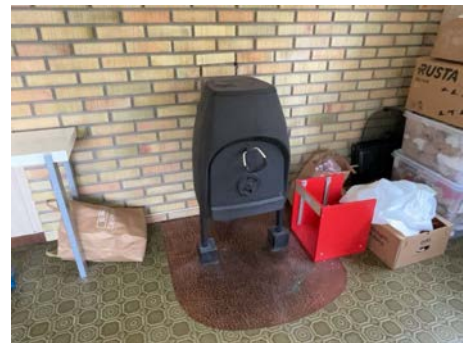
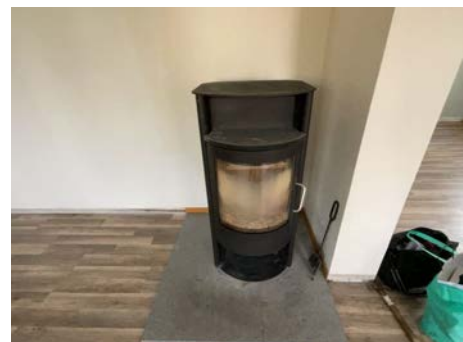
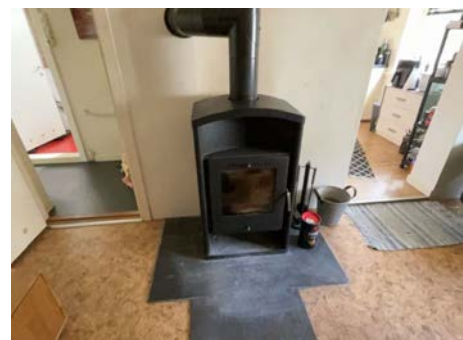
Avstanden mellom ildstedet og brennbart materiale er for liten. Det er påvist sprekker og/eller riss i pipe. Det er påvist sprekker i ildfast stein inne i ovnen. Mer enn halvparten av forventet brukstid er passert på pipe. Ildsted i soverom er montert på treklosser. Det foreligger ingen tilgjengelige tilsynsrapporter på fyringsanlegget.

- Skadet stein i ovnen må skiftes ut for å lukke avviket.
- Større avstand til brennbart materiale må lages.

Anbefaler å kontakte kommunens brann / feiervesen for gjennomgang og overordnet vurdering av fyringsanlegget i bygningen.

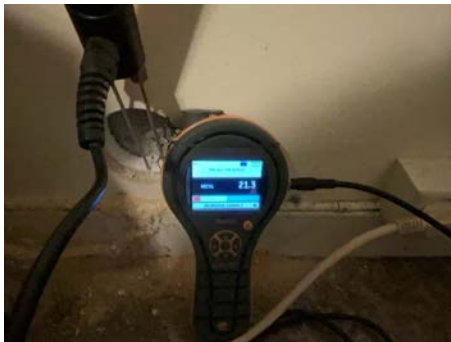
Det er gjennom hulltaking påvist høyt fuktnivå inne i trekonstruksjonen i hulltakingen, men ikke påvist fuktskader i dette området. Høy luftfuktighet kan over tid føre til muggvekst eller sverting av materialer. Samtidig kan materialer og konstruksjoner bli ødelagt. Det er påvist indikasjoner på noe fuktgjennomtrenging i kjellergulv. Kjeller har begrenset ventilering/luftgjennomstrømning. Det er benyttet isopor som isolasjonsmateriale mellom murverk og innvendig trepanel i kjellerstue. Materialet har brann og røykforsterkende egenskaper ved antenning.

Hulltaking - Fuktmåling - Høyt trefuktninnhold / vektprosent i innforet konstruksjon.

- Det påviste fuktnivå gir grunn til å overvåke konstruksjonen jevnlig for å se utvikling over tid, og eventuelt foreta tiltak for å unngå fuktskader.

Det anbefales at innforet treverk i kjeller fjernes og at kjelleren har mest mulig åpne murkonstruksjoner med god utlufting.

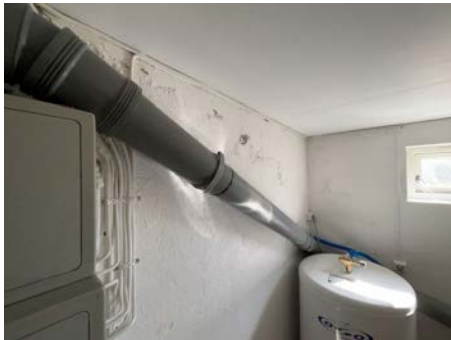
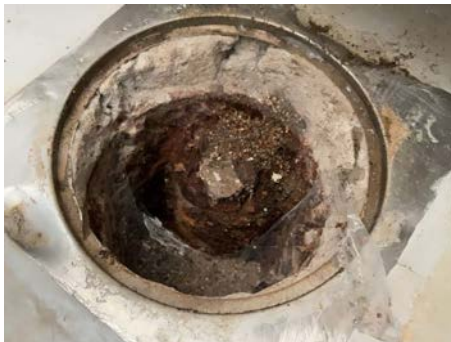
Det er ikke påvist tilfredsstillende lufting av avløpsanlegget. Mer enn halvparten av forventet brukstid er passert på innvendige avløpsledninger. Vurdering er basert på alder. Tilstandsgrad 2 gis med bakgrunn i at mer enn halvparten av forventet brukstid for skjulte røranlegg er passert. Det er nå ingen symptomer på funksjonssvekkelse, men vær oppmerksom på at dette er en risikokonstruksjon. Det ble registrert rustsvekkelser i tilknytning til hjelpesluk i kjellerbod /teknisk rom.

Hjelpesluk med rustsvekkelser - Kjellerbod / teknisk rom.

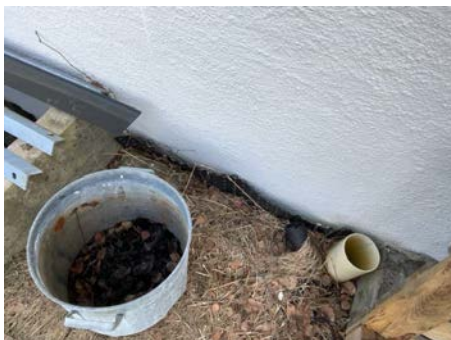
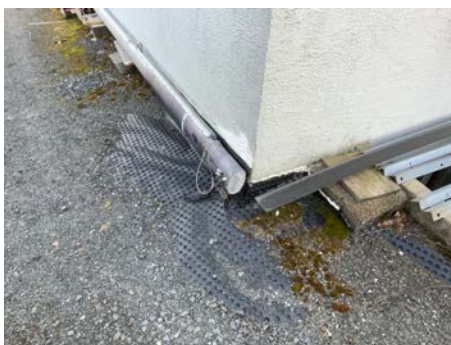
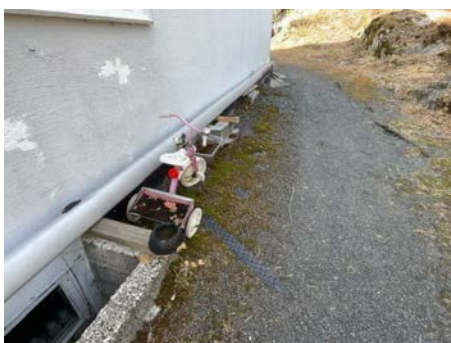
Mer enn halvparten av forventet levetid på drenering er overskredet. Det er uvisst om synlige deler av fuktsikringen er ført ned vertikalt langs ytterveggen. Knotteplast er synlig horisontalt ut fra grunnmuren. Det mangler klemlist over synlige deler av fuktsikringen.

- Tiltak for redrenering rundt boligen kan ikke utelukkes.
- Overvåk tilstanden jevnlig. For å få tilstandsgrad 0 eller 1 må dreneringen skiftes ut, men tidspunktet for når dette er nødvendig er vanskelig å si noe om.

Det foreligger ingen tilgjengelige opplysninger som tilsier at det er utført redrenering rundt boligen siden byggeår. Redrenering og utvendig etterisolering anbefales for å unngå fuktvandring i den vertikale tilbakefylte delen av murverket.

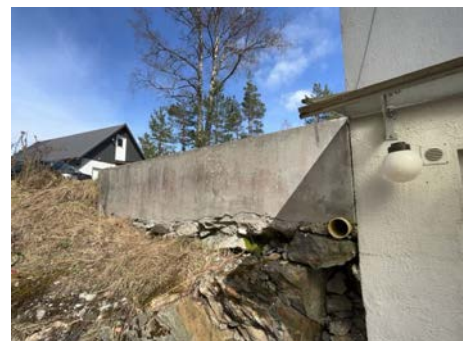
Det er påvist større sprekker og/eller skjevheter i muren. Det mangler rekkverk/annen sikring på forstøtningsmuren(e) ut ifra dagens krav. Det ble registrert sprekker, svikt og frostsprengning i murverkene. Deler av murverket mangler rekkverk / fallsikring.

Riss / sprekk-symptomer i deler av murverket tilsier at det har vært noe setninger eller massekomprimering i grunnen.

Deler av murverket er skadet. Det må derfor påregnes reetablering av hele eller deler av murverket. Videre bør jordholdige masser som kan medføre frostsprengning skiftes ut med masser som har bedre drenerende egenskaper.

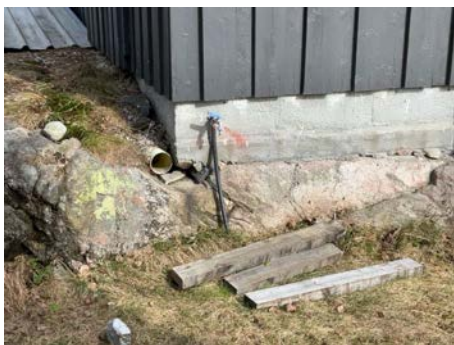
Det visuelle inntrykket tilsier er etablert nedgravet brenseltank for oljefyring ved støttemur. Det foreligger ingen tilgjengelige kontrollrapporter eller opplysninger om oppfyllingsgrad.

Det må påregnes sanering av brenseltanken eller konvertering til biobrensel, som følge av varslet utfasing av oljefyringsanlegg innen 01.01.2020. Anbefaler å kontakte godkjent / sertifisert saneringsselskap for utfyllende informasjon om tanken kan saneres på stedet. Tiltaksestimatet omfatter ikke eventuelle forurensninger i grunnen, forårsaket av lekkasje fra tanken.
