Hattesteinen 2D

Flekkerøy

Tilstandsrapport

BOLIGBYGG MED FLERE BOENHETER

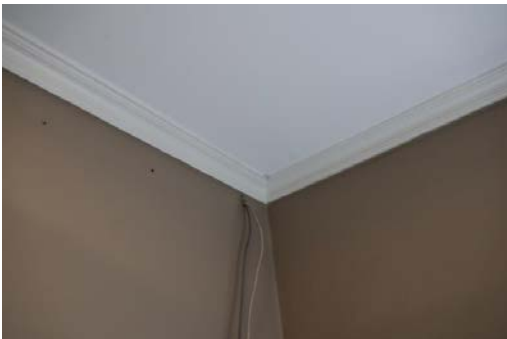
Innvendige vegger er ikke fuktsikret. Vegg og himling er i ok stand.

- Uegnede materialer må fuktbeskyttes/utskiftes.

Vegger må fuktsikres for å tilfredsstille krav til våtrom.

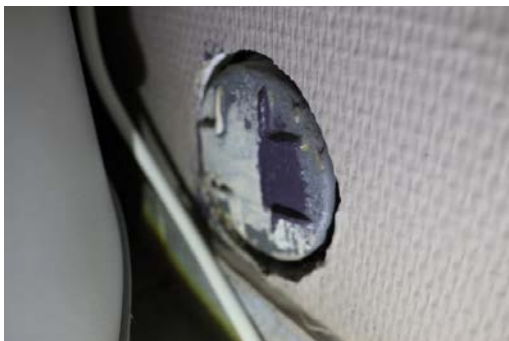
Vegger i vaskerommet er ikke fuktsikret. De tilfredsstillende ikke krav til våtrom. Dette er en risikokonstruksjon. Hvis det blir vannlekkasje i rommet kan de renne ut i tilstøtende rom og etasjer.

- Hulltaking er ikke foretatt da det allerede er påvist andre avvik i våtsonen.
- Den valgte konstruksjonsutførelse gir økt fare for skader

- Det må foretas tiltak for å lukke avviket.

Kostnadsestimat: 10 000 - 50 000

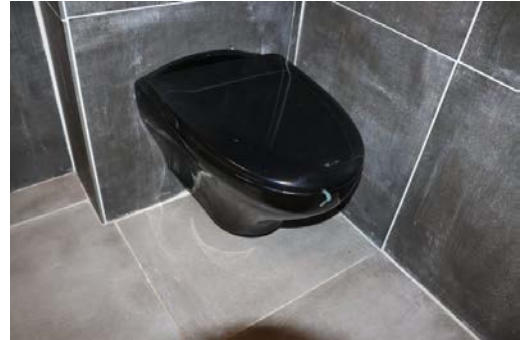
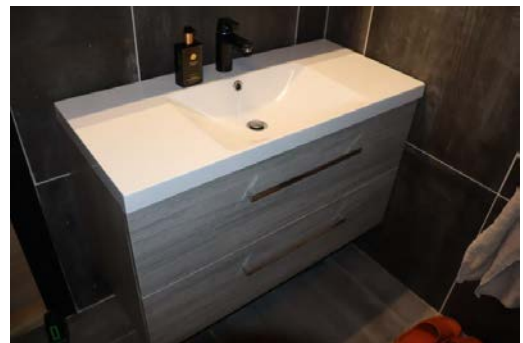
Innredning og sanitærutstyr. Det er fra 2021. Kabinett er fra 2017. Det er ikke laget spalte for synliggjøring av lekkasje/kondens fra innebygget systerne. Dette ble krav i TEK 10, men var også med i Tek 97 som at lekkasjer skal kunne synliggjøres.

- Det er ikke påvist tilfredsstillende løsning for å synliggjøre lekkasje fra innebygget systerne.

- Det må gjennomføres ytterligere undersøkelser.
- Det må gjøres tiltak for å lukke avviket.
