# Vikaveien 15

# Tilstandsrapport

📍 Vikaveien 15, 4817 HIS

# gnr. 305, bnr. 913

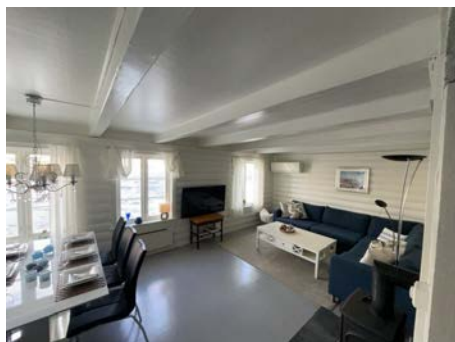
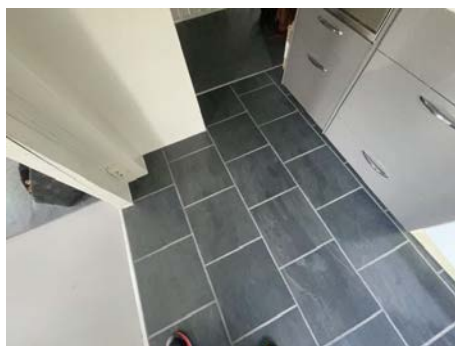
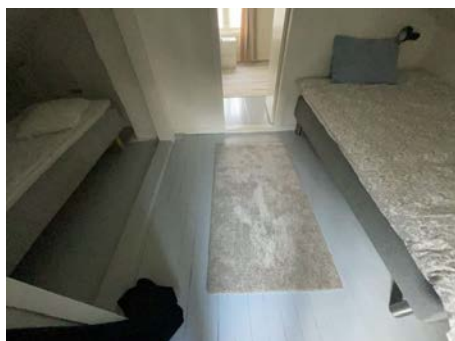
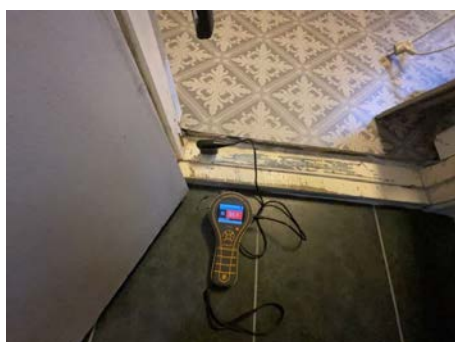
- Det er påvist fuktskader i etasjeskiller
  - Målt høydeforskjell på over 20 mm innenfor en lengde på 2 meter.
- Tilstandsgrad 3 gis med bakgrunn i standardens krav til godkjente måleavvik.

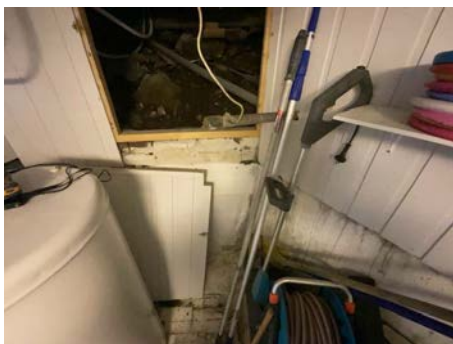
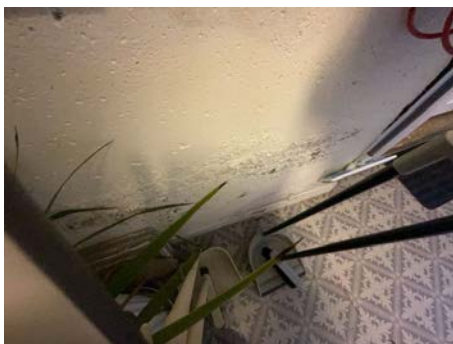
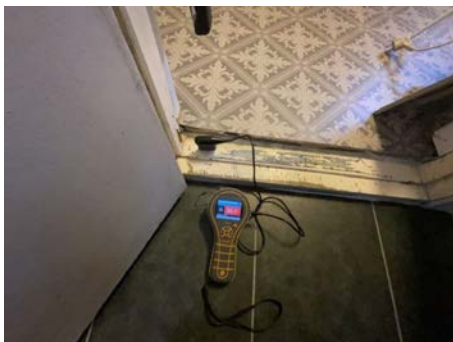
- Det er manglende fuktsperre på bakken.
- Det er ikke tilfredsstillende ventilering av krypkjeller.
- Det er begrenset tilgang til hele krypkjelleren.
- Det er påvist synlig vann i krypkjeller eller synlige tegn på innsig av vann i krypkjeller.

Høy grunnvannsstand, vann som følger bart fjell eller som transporteres kapillært opp til overflaten, kan tilføre kryperommet fritt vann. I tillegg kan vann som trenger inn gjennom lave ventiler eller sår i ringmuren, samt lekkasjevann fra rørinstallasjoner i kryperommet, samle seg i groper. Fritt vann må dreneres bort før videre utbedring starter.

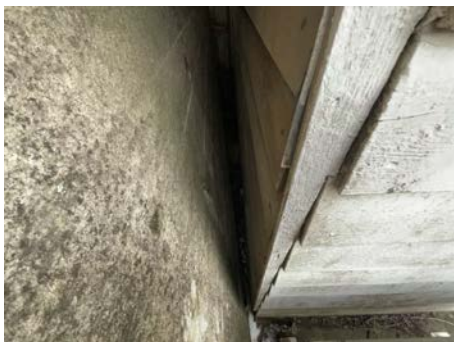
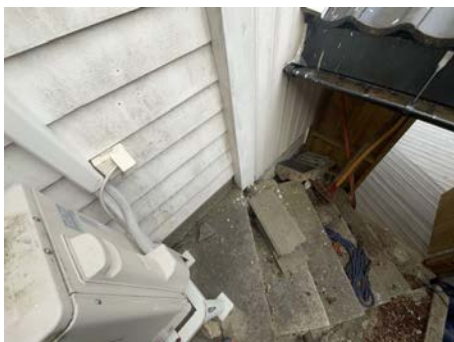
Anbefaler generelt å benytte drenerende masser under hele bygningen og ved tilbakefylling mot yttervegger under terreng. Drenerende masser sikrer at vann som finner veien ned i grunnen, ledes til et lavere nivå enn bygningskonstruksjonene og enten forsvinner videre ned i grunnen eller ledes bort i drensledningene. Dermed unngår man vanntrykk inn mot veggen.

Vegger mot terreng skal utformes fuktsikre. Fuktsikre betyr i denne sammenhengen at veggen må ha et kapillærbrytende og vannavvisende sjikt på utvendig side som sikrer at vann som dreneres ned i massene på utsiden av veggen, ikke kan trenge inn til veggen. Utvendig isolering av veggen og god lufttetthet er også viktig med hensyn til veggens fuktsikkerhet.

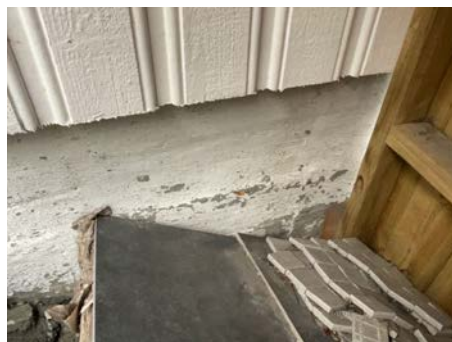
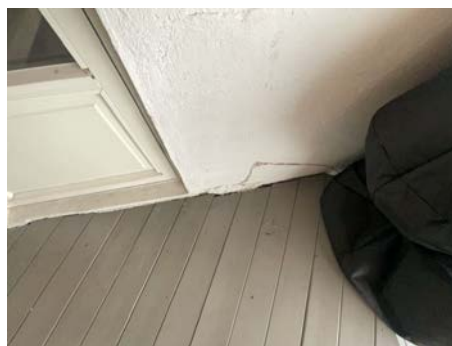
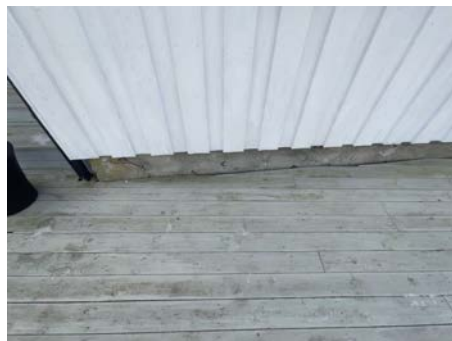
## TG 3 Forstøtningsmurer

Forstøtningsmurer av betong, blokker.
