# Cort Adellers Gate 10A

# Tilstandsrapport

gnr. 300, bnr. 11, snr. 1

Befaringsdato: 14.02.2023

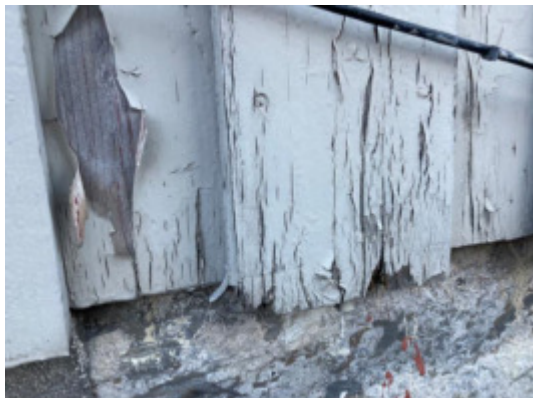
TG 3

Råteskadet bordkledning på vegg mot vei.

- Det er påvist betydelige råteskader i bordkledningen.

- Råteskadet trekledning må skiftes ut.

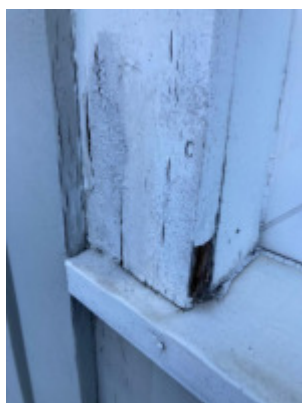
Råte rundt vindu.

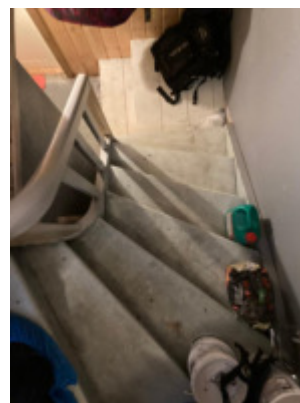
1 TG 2

Kjellertrapp.

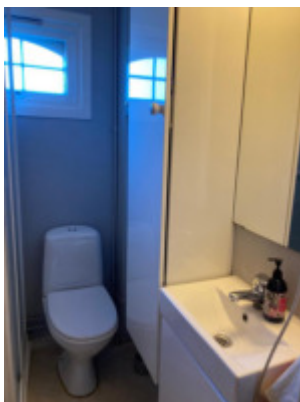
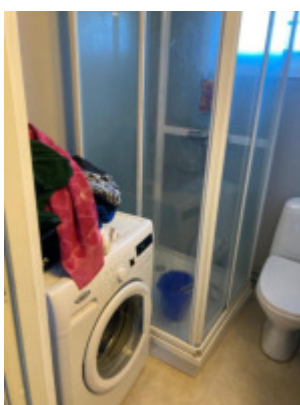
Det er ikke avtrekk fra badet, men tilluftsspalte under døren.  
Noe knirk/svikt i baderomsgulvet.

Bad/vaskerom.

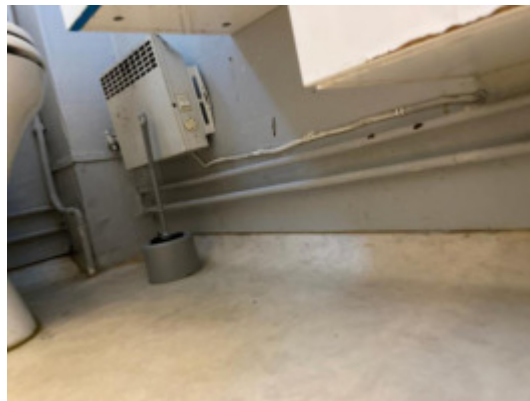
Synlige rørføringer på badet.

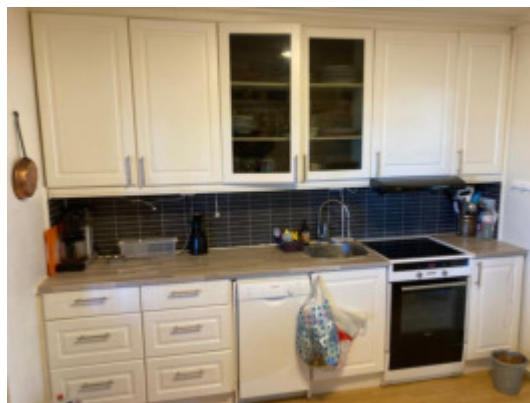
Kjøkkeninnredning.

- Det er påvist skader på overflater/kjøkkeninnredning utover normal slitasjegrad.
