Odderheisløyfen 84

Odderhei

ODDERHEISLØYFEN 84

OM BOLIGEN

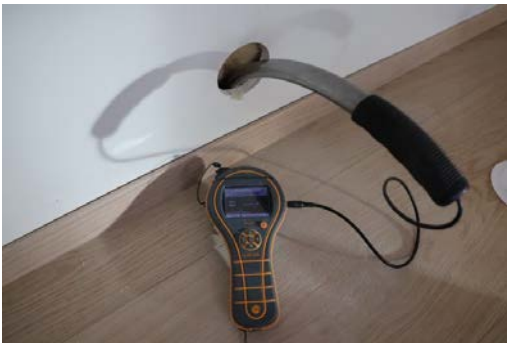
2.ETASJE > VASKEROM

Vegg og himling i ok stand. Innvendige vegger er ikke fuktsikret. Malte plater. Det er ikke montert fuktsikring bak vasken i rommet. Vegger vil ikke tåle vann direkte på plater.

- Det er avvik:

Bak vasken er det malt veggplate. Den vil ikke tåle vann direkte på platen. Det kan føre til en fuktskade i veggen. Det må monteres fuktsikring i våtsonen til vasken.

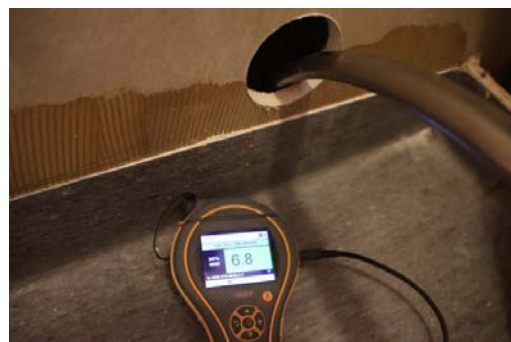
KJØKKEN

- Det er ikke påvist tegn på at det er montert lekkasjedeteksjon ved oppvaskmaskin/oppvaskkum, dette er et krav på kjøkkenet ut ifra alder.
