Langheiveien 117

LANGHEIVEIEN 117

Eierskifterapport

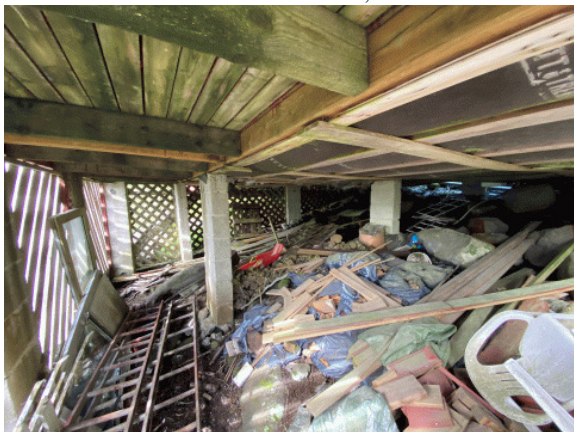
Det er påvist synlige skader og/eller skjevheter på fundamentet.

Det er påvist skader slik at drenering og annen sikring mot vann og fuktighet er utett.

Det registreres riss/sprekker i søyler/pilarer av leca blokker samt skjevheter.

Søyler/pilarer må vedlikeholdes/oppgraderes.

Kostnadsestimat: 10 000 - 50 000,-

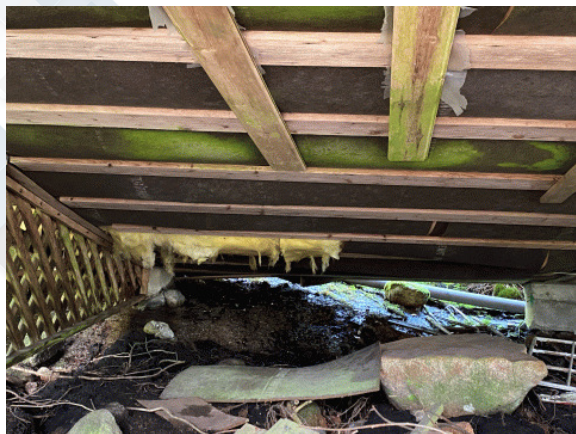
Stikkprøver med fuktmåling apparat er gjort under bjelkelag. Men ikke i hjørnet nærmest bakken da tilkomst var umulig. For inspeksjon kreves destruktive åpninger, noe som ikke ble foretatt på befaringdagen.

Hjørna nærmest bakkenivå må sjekkes ut ved og demontere asfaltplater i bjelkelag for og komme bedre til og sjekke ut. Om det finnes råte/fuktskader i området.

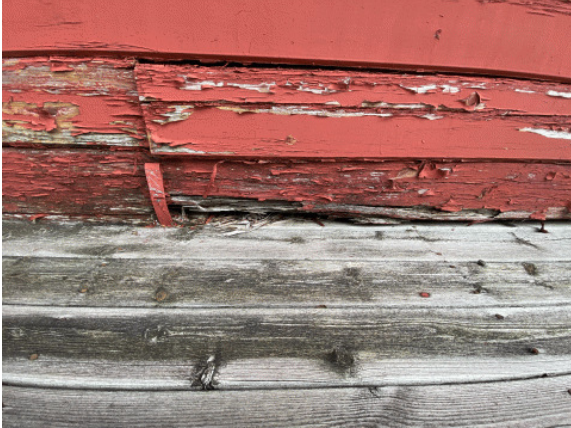
Det er påvist deformasjoner og/eller fuktskader i ytterveggenes konstruksjoner.

Det er påvist skader, sprekker og råteskade på kledningen.

Det registreres store sprekker i lafteplank både inne og ute.

Råteskader og store sprekkdannelser som går langt inn i lafteplank og med stor sannsynlighet tvers gjennom lafteplank.

Ingen vannbord gjør det veldig fuktutsatt rundt vinduer og dører.

Det må utføres utskiftninger på store deler av yttervegger.

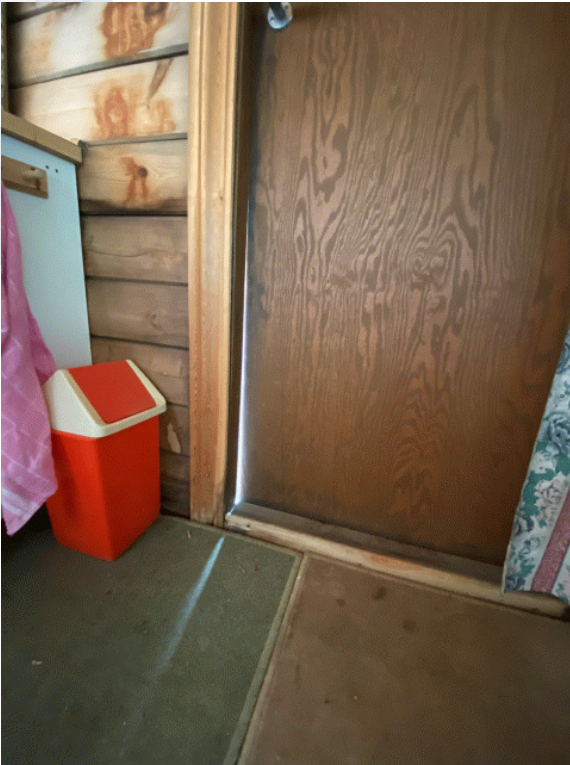
TG 3 3.1 Vinduer og ytterdører

Det er påvist avvik ved beslag, vannbord, omramming, karm eller ytre tetting.

Vinduene ble visuelt undersøkt og det ble foretatt en enkel funksjonstest av tilfeldig valgte vinduer i boligen. Vinduene fremstår i dårlig stand og mangelfull vedlikehold.

Dør ut fra Stue/Kjøkken må justeres. Her ser man rett ut mellom karm og dørblad. Fare for vann inntrengning og skadedyr har fri tilgang til hytta via karm og dørblad.

Uten vannbord verken over eller under vinduer og er fuktutsatt.

Fuktskader på vinduer innvendig.

Det må påregnes utskiftninger av vinduer og dører.

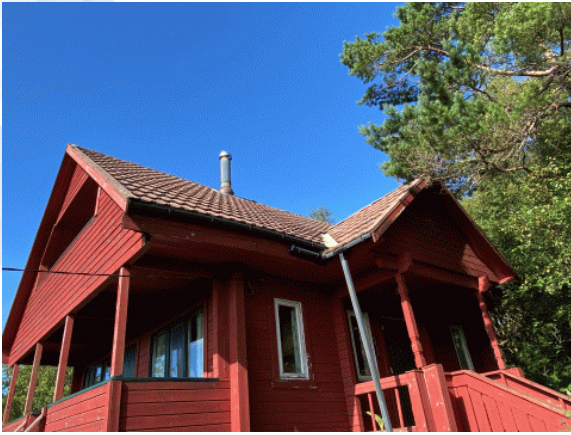
TG 2 4.1 Takkonstruksjon, takteking og skorstein over tak

Det er påvist råteskade og/eller skadedyr.

Sprekker i vindskibord og pannebord.

Det må påregnes utskiftninger av vindskibord og pannebord.

Kostnadsestimat: 50 000 - 100 000,-

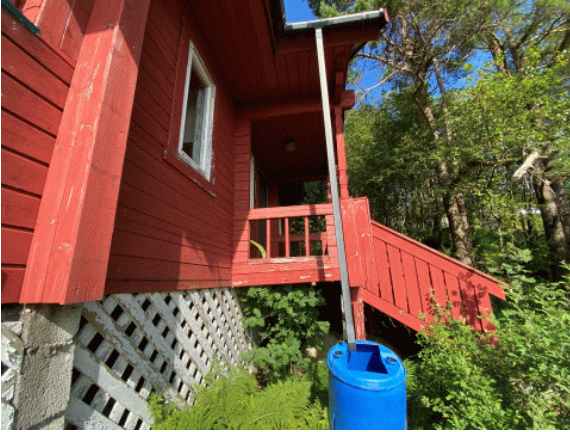
TG 2 4.3 Renner, nedløp og beslag

Litt unormale skjevheter i renner. For øvrig registreres ingen skader utover normal slitasje.

Mangel på takrenne, nedløp og beslag på nordvestre hjørne av fritidsboligen. Mangelfull innfesting av nedløpsrør.

Det må påregnes utskiftninger/utbedringer av renner, nedløp og beslag.

Kostnadsestimat: 10 000 - 50 000,-

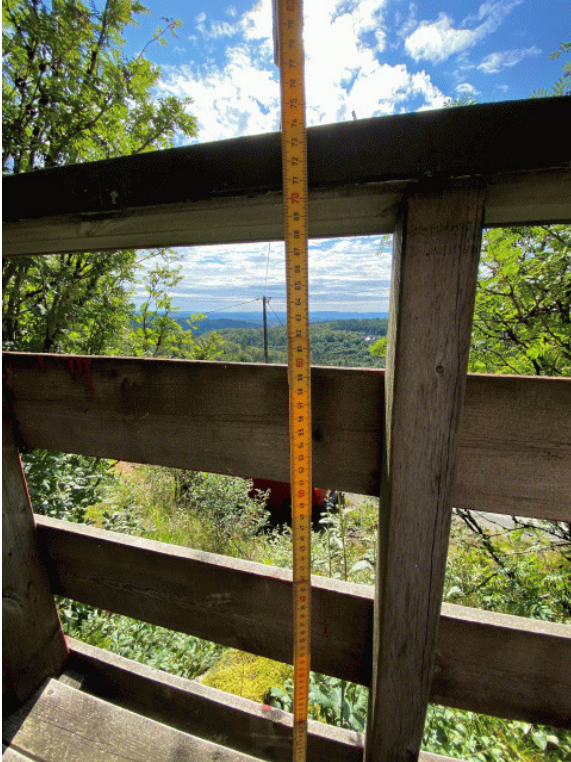
TG 2 6.1 Terrasser, balkonger, trapper o.l.

Det er påvist skader, slik som avskalling, deformasjoner, riss, sprekker, råteskader og rust på overflater.

Store retningsavvik på terrasse.

Sprekker i rekkverk og avskalling av maling, manglende vedlikehold.

Sprekker i terrassebord og manglende vedlikehold.

Terrassebord må vedlikeholdes/skiftes.

Kostnadsestimat: 50 000 - 100 000,-

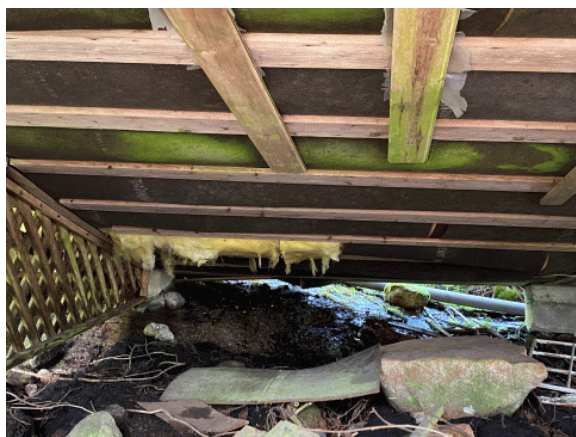
Løse asfaltplater under fritidsboligen og stedvis ingen asfaltplater. Dette kan medføre til fukt opp i bjelkelag, isolasjon og gulvbord. Samt fritt leide inn i bjelkelag for skadedyr.

Asfaltplater under bjelkelag må rives ned for kontroll av bjelkelag, samt erstattes med nye asfaltplater.

Knirk i gulv må utbedres.
