Langheiveien 117

LANGHEIVEIEN 117

Eierskifterapport

Salgsoppgavedato

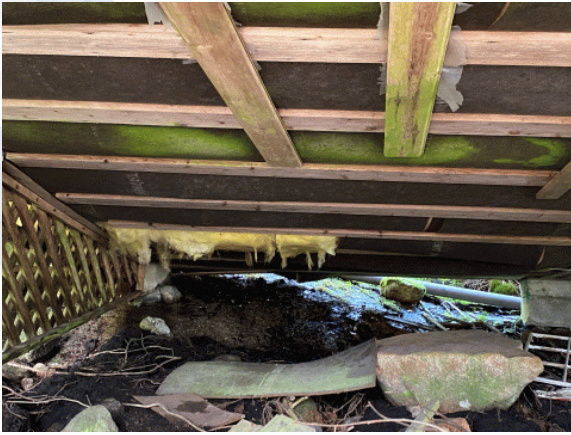
Stikkprøver med fuktmåling apparat er gjort under bjelkelag. Men ikke i hjørnet nærmest bakken da tilkomst var umulig. For inspeksjon kreves destruktive åpninger, noe som ikke ble foretatt på befaringdagen.

Hjørna nærmest bakkenivå må sjekkes ut ved og demontere asfaltplater i bjelkelag for og komme bedre til og sjekke ut. Om det finnes råte/fuktskader i området.

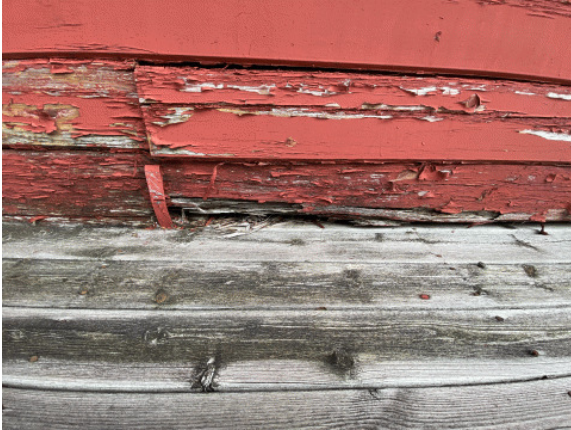
Det er påvist deformasjoner og/eller fuktskader i ytterveggenes konstruksjoner.

Det er påvist avvik på vannbord over og under vindu, eller i overgangen mellom grunnmur og fasade og i etasjeskillere.

Det er påvist skader, sprekker og råteskade på kledningen.

Store sprekker i lafteplank.

Begynnende råte og sprekk stedvis på kledning og på vindskier og forkantbord.

Det registreres store sprekker i lafteplank både inne og ute.

Råteskader og store sprekkdannelser som går langt inn i lafteplank og med stor sannsynlighet tvers gjennom lafteplank.

Ingen vannbord gjør det veldig fuktutsatt rundt vinduer og dører.

Det må utføres utskiftninger på store deler av yttervegger.

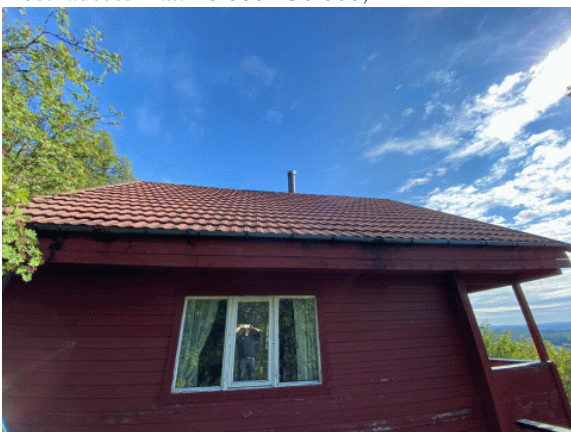
Fra bakkenivå ble det ikke observert tegn til svikteller skader i tekkingen. Tekkingen er vurdert ut ifra alder og observasjoner gjort i innvendige himlinger i loftetasje.

Det må monteres snøfangere og tilkomst til pipe.

Kostnadsestimat: 10 000 - 50 000,-

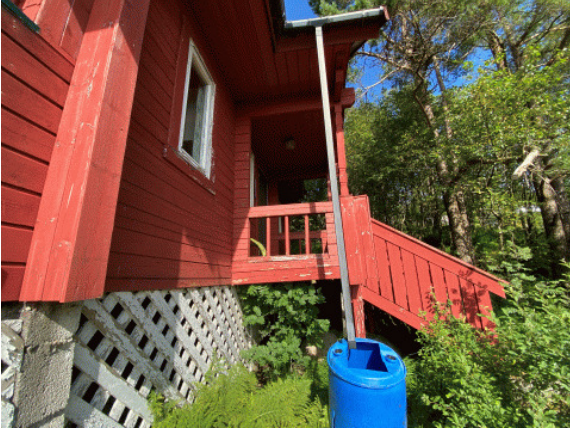
Litt unormale skjevheter i renner. For øvrig registreres ingen skader utover normal slitasje.

Mangel på takrenne, nedløp og beslag på nordvestre hjørne av fritidsboligen. Mangelfull innfesting av nedløpsrør.

Det må påregnes utskiftninger/utbedringer av renner, nedløp og beslag.

Kostnadsestimat: 10 000 - 50 000,-
