Haraldstad 29

Småbruk - Lindesnes

Tilstandsrapport

Rapportdato: 29.12.2022

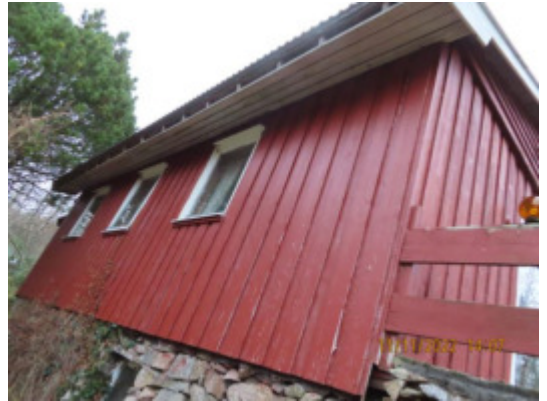
Det er ikke tilfredsstillende bortledning av vann fra taknedløp ved grunnmur. Det mangler snøfangere på hele eller deler av taket, noe som var krav på byggemeldingstidspunktet. Det er påvist andre avvik: Det er ikke montert pannebord/forkantbord eller takrenner.

Det er ikke montert pannebord/forkantbord eller takrenner på tak

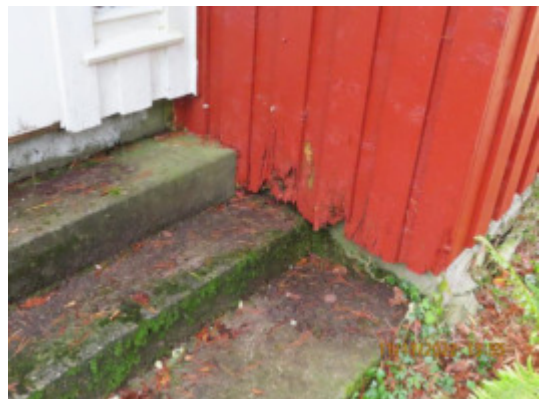
Det er påvist betydelige råteskader i bordkledningen. Det er ingen lusing/musebånd i nedre kant av konstruksjon.

Stedvis omfattende råteskade i kledning

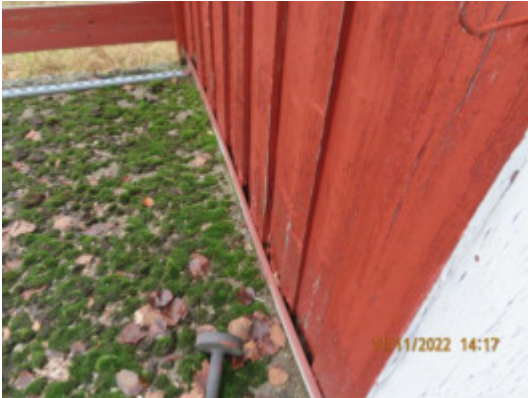
Råteskadet i kledning, ført ned bak verandabeslag

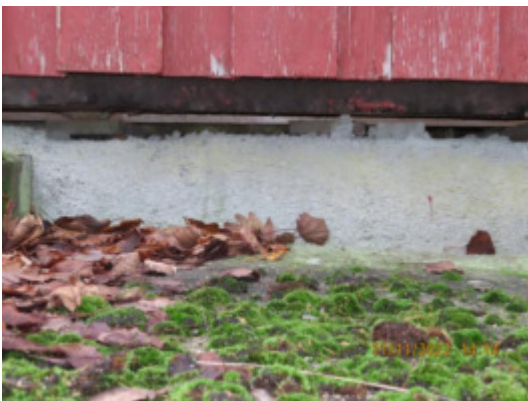
Åpen konstruksjon under kledning, ved oppgang til veranda

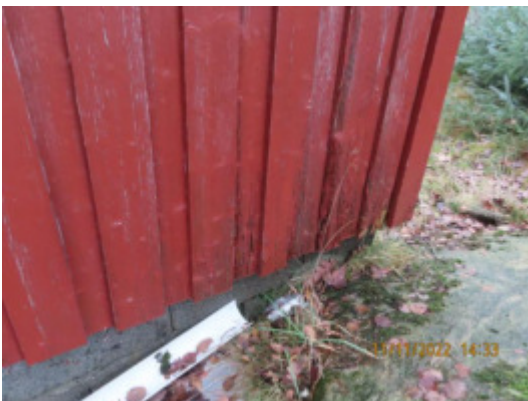
Stedvis omfattende råteskade i kledning

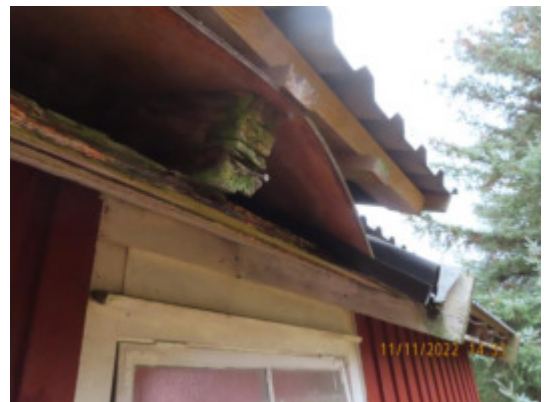
Det er påvist fukt/råteskader i takkonstruksjonen. Det er stedvis registrert råteskade i ende av taksperre og gesimspanel.

Råteskade i sperre-ende og i gesimspanel

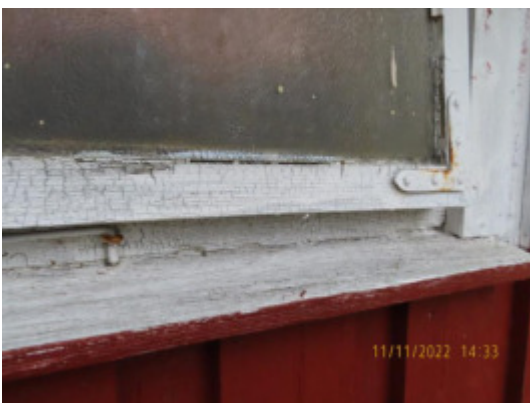
Det er påvist vinduer med fukt/råteskader. Vindu på bad og vindu i trevegg under veranda har råteskade.

Vindu på bad har råteskade i karm/ramme

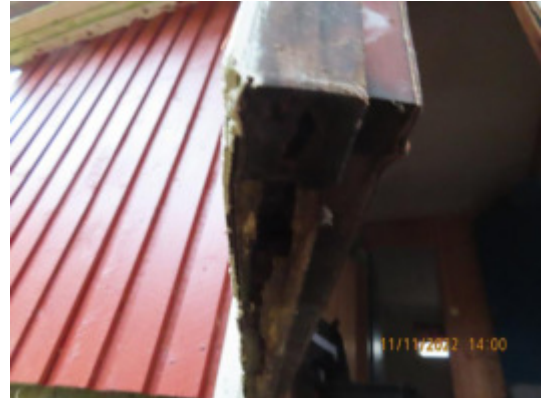
Råteskade på underside av dørbblad ved hovedinngang

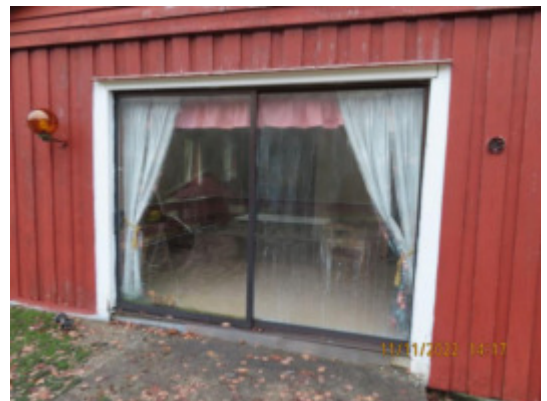
Det er påvist dører med punkterte eller sprukne glassruter. Det er påvist tegn på innvendig kondensering av enkelte glass. Det er påvist utetthet/åpning mellom dørbord og dørkarm. Dvs. at kaldtrekk kan oppstå. Det er påvist dør(er) med fukt/råteskader. Det er påvist avvik rundt innsetningsdetaljer. Det er registrert råteskade i hovedinngangsdør. Knust glass og punktert glass i skyvebalkongdør. Det er i tillegg registrert utettheter rundt innsetningsdetaljer ved skyvedør. Svelleskadet sponfyllingsdør i rom under veranda.

Skyvebalkongdør har knust glass og punktert glass

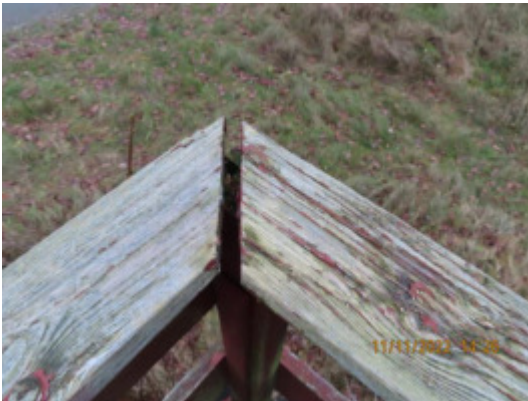
Utvendig > Balkonger, terrasser og rom under balkonger
Åpninger i rekkverk er ikke i henhold til krav i dagens forskrifter. Det er påvist fukt/råteskader i konstruksjonen.

Det er registrert råteskade i rekkverkstolper

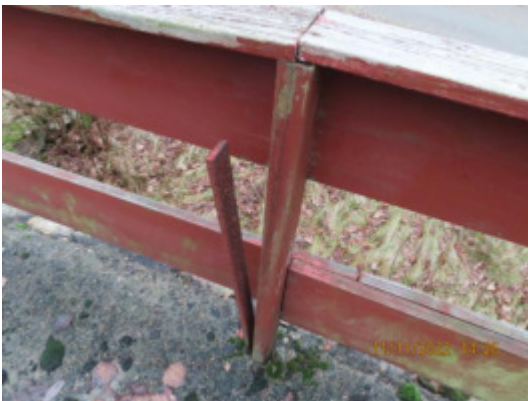
Det er påvist andre avvik: Mangelfull innfesting av rekkverkstolper mot beslag ført ned i betongdekke. Feil montert beslag mellom betongdekke og ytterkledning (oppkant på beslag er på fremside av kledning, i stedet for bak kledning). Stedvis utildekket og rustet armering på underside av betongdekke. Tæret og mosegrodd overside av betongdekke. Det må foretas ytterligere kontroll av lukket rom på underside av veranda. Risiko for skjult skade.

Mangelfull innfesting av rekkverkstolper

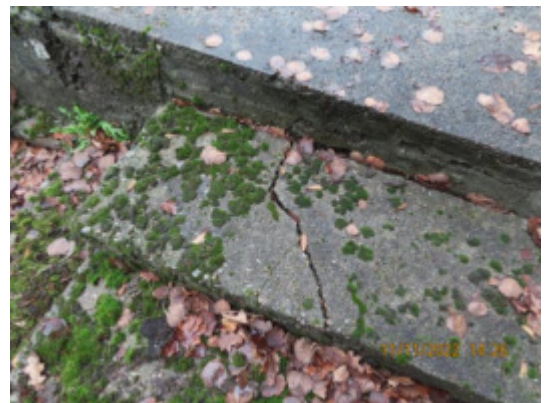
Trapp ved veranda

Det er påvist andre avvik: Betongtrapp ved veranda har omfattende sprekker/skader.

Sprekker og skader i betongtrapp ved veranda

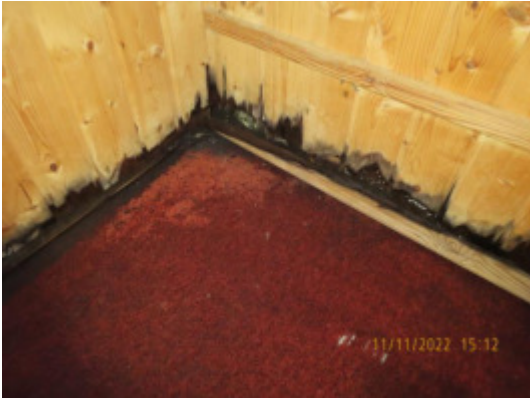
Fuktskadet vegger og gulv i soverom

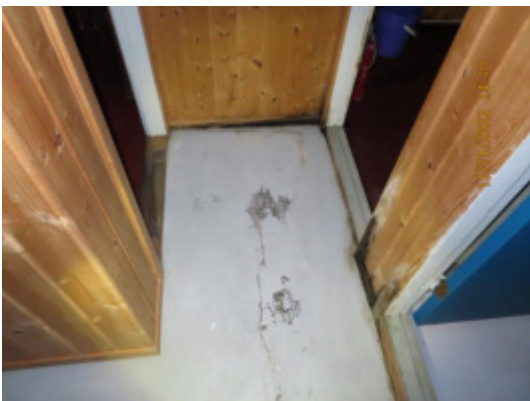
Fuktskadet vegger og gulv i vindfang

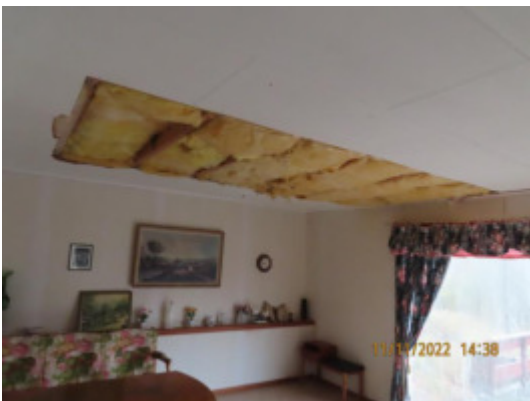
Del av himlingsplater i stue/kjøkken er fjernet

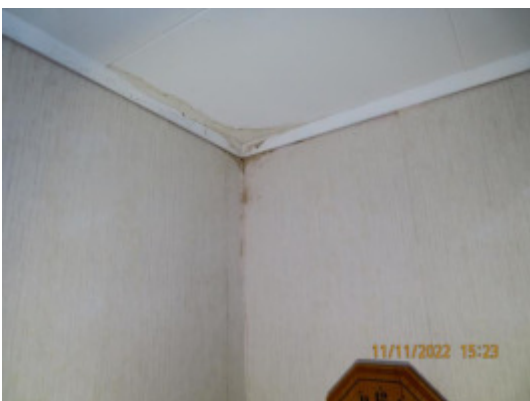
Det er stedvis påvist synlige skader på overflater. Det er påvist fuktskader på overflater. Overflater har en del slitasjegrad utover det en kan forvente. Det er registrert omfattende skader på innvendige overflater i de fleste rom, bl.a. med dels nedrevet himlingsplater i stue/kjøkken, omfattende fuktskade på vegger og gulv i enkelte soverom mv.

Fuktskadet himlingsplater i flere rom

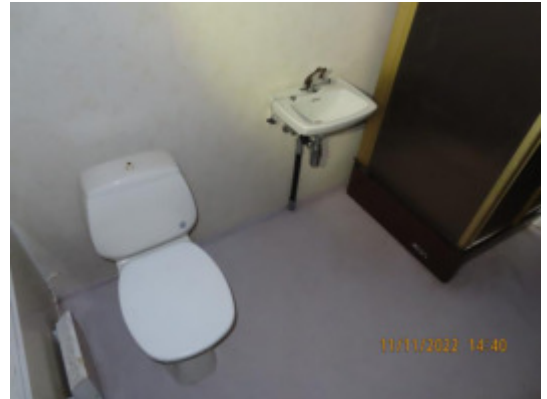
Gulv har belegg, uten varmekilde i gulv. Vegger har våtromsplater. Innvendig tak har malte plater. Det er toalett, servant og dusjkabinett. Naturlig ventilering av rommet. Hulltaking er foretatt i vindfang, på vegg mot dusjhjørne, og det er påvist avvik i hulltakingen. Målt fuktnivå var 17 %. Risiko for skjult skade.

- Våtrommet må oppgraderes for å tåle normal bruk etter dagens krav.

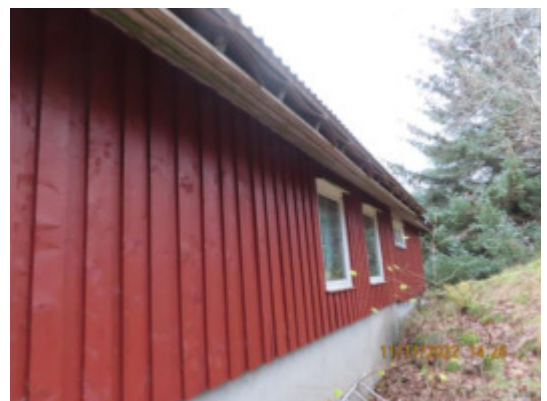
Stedvis terrengfall mot bygning

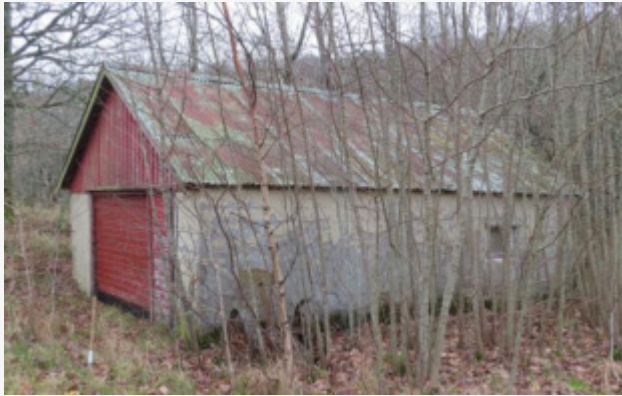
Garasje

- Stedvis sprekker i grunnmur
- Til dels mye avskalling av grunnmurspuss utvendig, samt registrert hull utvendig i grunnmursblokk
- Det er ikke montert takrenner
- Utvendig kledning har generelt mye slitasje, bl.a. med råteskade i vannbord rundt port-/døråpning
- Takplater utvendig har overflaterust, og bærer preg av elde/slitasje. Stedvis skader på takplater, samt stedvis noe store åpninger ved plateskjøter
- Noe sig i takkonstruksjon
- Råteskadet vindu, samt knust innvendig glass
- Råteskadet ytterdør
- Råteskadet garasjeport
- Innvendige takplater har en del ujevnheter, risiko for skjult skade på kryploft
- Luke i innvendig tak mot kryploft satt fast, slik at kryploft ikke kunne inspiseres. Ytterligere kontroll anbefales
