Nornevegen 9

Porsgrunn - Eidanger

Tilstandsrapport

Befaringsdato: 03.10.2024

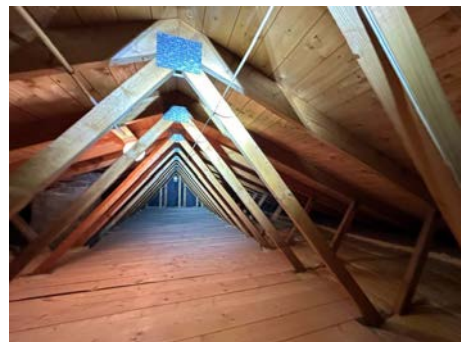
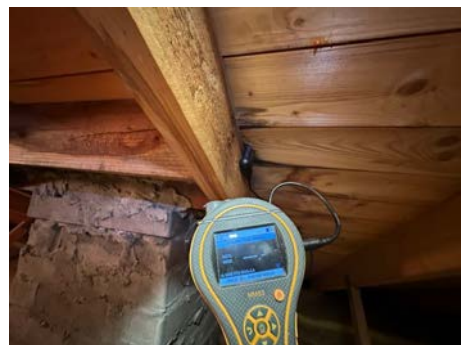
Vurdering av avvik:

- Det er begrenset/dårlig ventilering av takkonstruksjonen.
- Det er påvist fuktskjolder i undertak/takkonstruksjon.

Det ble registrert fuktskjolder ved pipe, men det ble ikke målt forhøyede fuktverdier på befaringen.

- Andre tiltak:
- Lufting/ventilering bør forbedres.

Det anbefales å holde konstruksjonen under oppsikt for å se etter symptom på lekkasje.

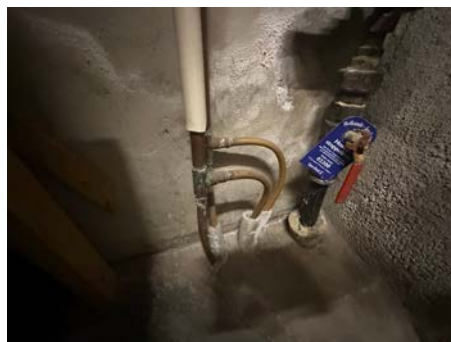
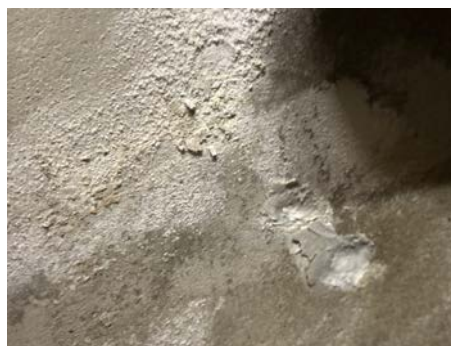
Vurdering av avvik:

- Det er påvist indikasjoner på noe fuktgjennomtrenging inn i kjellermur.

På grunn av datidens byggemetode med manglende diffusjonssperre i støpt plate på grunn er det økt fare for fuktopptrekk fra grunn.

Konsekvens/tiltak

- Det påviste fuktnivå gir grunn til å overvåke konstruksjonen jevnlig for å se utvikling over tid, og eventuelt foreta tiltak for å unngå fuktskader.

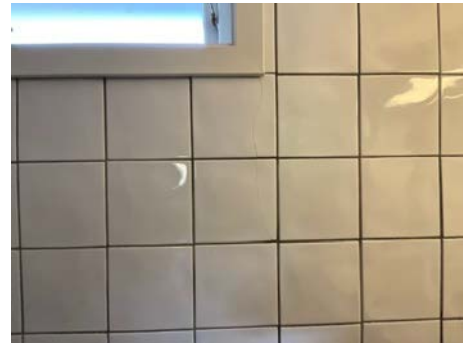
Vurdering av avvik:

- Det er påvist sprekker i fliser.

- Andre tiltak:

For å lukke avviket må fliser skiftes.

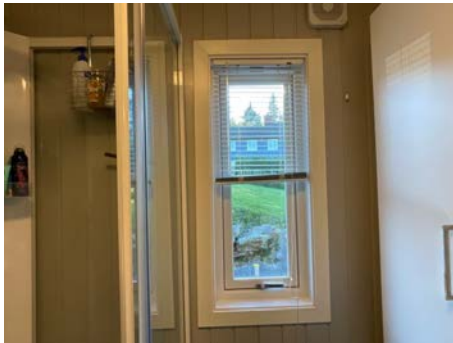
1.ETASJE > BAD

TG 2 Overflater Gulv

Vurdering av avvik:

- Det er påvist avvik i fallforhold til sluk i forhold til krav i forskrift på byggetidspunktet.

Konsekvens/tiltak

- Våtrommet fungerer med dette avviket.

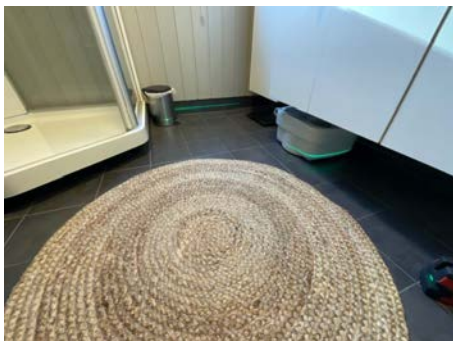
1.ETASJE > BAD

TG 3 Sluk, membran og tettesjikt

Badet fungerer med dagens tilstand og avvik, men forutsettes videre bruk av dusjkabinett.

For å lukke avviket må det etableres godkjent tettesjikt på vegger.

Kostnadsestimat: 50 000 - 100 000

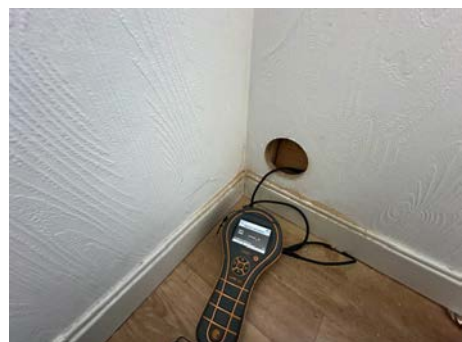
UNDERETASJE > VASKEROM

TG 3 Generell

Det ble ikke registrert symptomer på skader på befaringen, men det gjøres oppmerksomt på at rommet ikke vil holde tett ved en eventuell lekkasje.

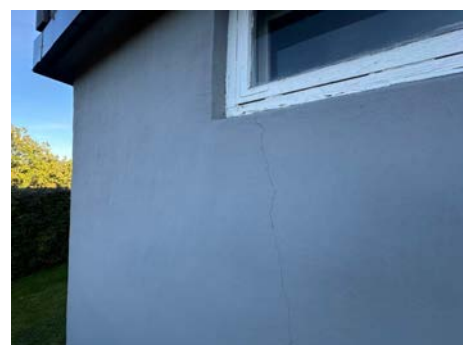
Vurdering av avvik:

- Grunnmuren har sprekkdannelser.

Konsekvens/tiltak

- Lokal utbedring må utføres.
