# Skifervegen 12

Porsgrunn - Hovet

Befaringsdato: 07.03.2024

Rapportdato: 19.03.2024

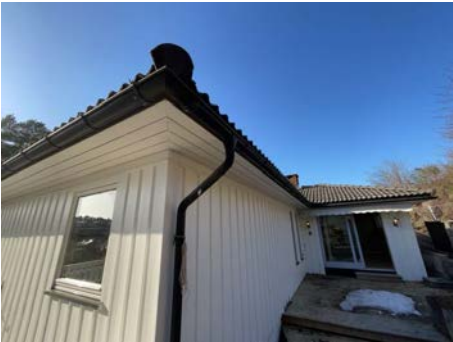
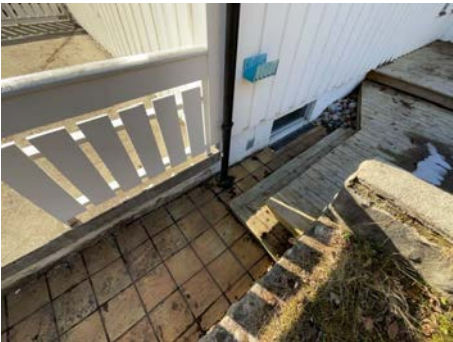
Takrenner har punktvis lekkasjer. Det mangler snøfangere på hele eller deler av taket, noe som var krav på byggemeldingstidspunktet.

- Det må monteres snøfangere for å oppfylle byggeårets krav.
- Overvåk tilstanden jevnlig. For å få tilstandsgrad 0 eller 1 må beslag/renner/nedløp skiftes ut, men tidspunktet for når dette er nødvendig er vanskelig å si noe om.

**Kostnadsestimat: 50 000 - 100 000**

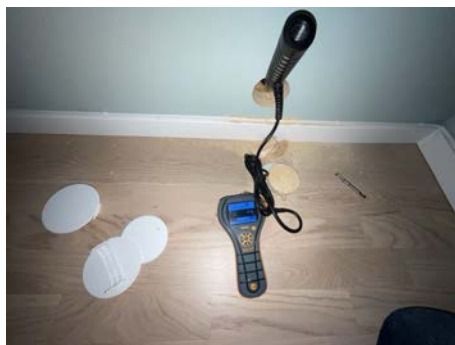
## TO 2 Kryp kjeller

Tilbygg er bygd over krypkjeller, ringmur av pusset Lecablokke.

- Det er stedvis påvist fuktnivå som tilsier at konstruksjonen kan ha fuktskader.
- Det er begrenset tilgang til hele krypkjelleren.
- Det er ikke tilfredsstillende ventilering av krypkjeller.

Det er stedvis påvist fuktnivå som tilsier at konstruksjonen kan ha fuktskader. Det er ikke tilfredsstillende ventilering av krypkjeller. Det er edderkopp kokonger hengende fra stubbeloft, som indikerer fuktig miljø. Sjekket i himling, målt 20 % vektprosent. Synlig fuktighet i grunn, dette vil variere med årstider.

- Ut ifra visuelle observasjoner fra de besiktigede områdene, gir det grunnlag for å forsøke å foreta grundigere undersøkelser i de mindre tilgjengelige områdene. Det kan ikke utelukkes skader i disse områdene.
- Bedre ventilering må etableres.
