# Kilbuvegen 10

ADRESSE  
**Kilbuvegen 10, 4820 FROLAND**

# Tilstandsrapport

Befaringsdato: 21.02.2025

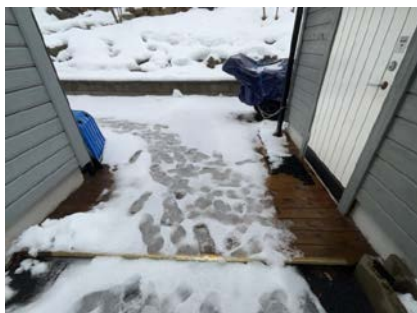
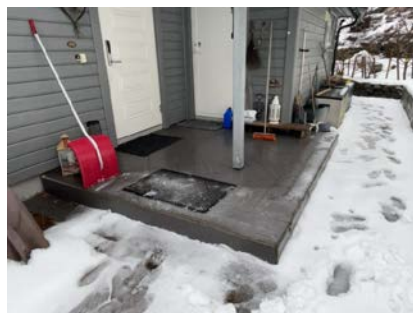
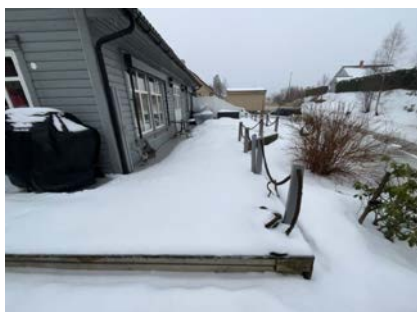
- Det mangler tilstrekkelig rekkverk, hvor høydeforskjell til terreng overstiger 50 cm. Deler av konstruksjonen ligger i nær tilknytning til terreng / opparbeidelser og utsettes for ekstra fuktbelastning med påregnelig raskere nedbrytning av trematerialene. Deler av konstruksjonene er tidvis utsatt for vektbelastningen ved snøras fra taket. Det ble registrert redusert limdekning (bomlyd) i tilknytning til deler av det flislagte arealet ved hovedinngang. Kontrollerte fliser lå for øvrig stabilt på befaringstidspunktet.

Overflatevedlikehold. Det bør lages åpninger / avstandsspalte mellom terreng og trekonstruksjoner for å unngå unødig fuktbelastning og påfølgende råteskader. Ettermontere tilstrekkelig rekke/fallsikring i tilknytning ved ytterkanter som kan medføre fallskader. Viser for øvrig til avsnittet: Snøfangere.

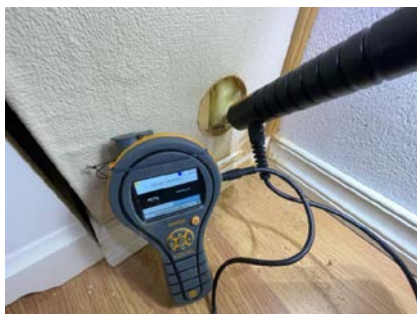
Hulltaking med inspeksjon og fuktmåling er foretatt fra tilstøtende loftstue, mot dusjsone. Det er ikke avdekket skadelige fuktverdier i hulltakingsområdet, ved måling av trefukttinnhold.

Hulltaking - Fuktmåling - Tørr konstruksjon i hulltakingsområdet.

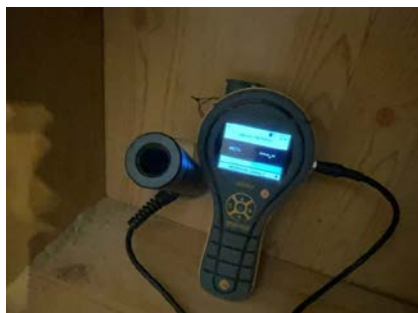
Hulltaking med fuktmåling er foretatt fra tilstøtende soverom mot dusjonen. Det er ikke avdekket skadelige fuktverdier i hulltakingsområdet, ved måling av trefuktnnhold.

Hulltaking - Fuktmåling - Tørr konstruksjon i hulltakingsområdet.
