Sølirenn 4

Gautefall - Sølia

Tilstandsrapport

Rapportdato: 17.10.2023

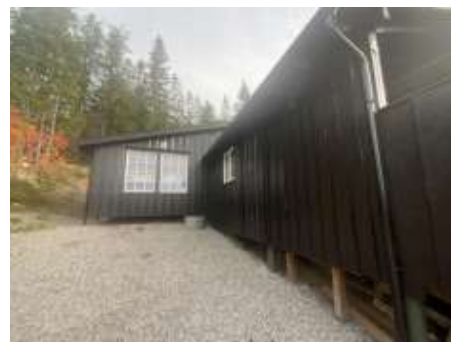
Kledning nesten på terreng.

Utsnitt veggkonstruksjon.

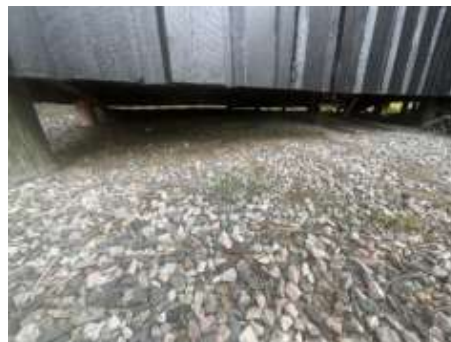
Pilarer under tilbygg.

- Hele takkonstruksjonen er gjenbygget. Det er ingen mulighet til vurdering utover alder og observasjoner fra underliggende etg.
- Det er avvik:

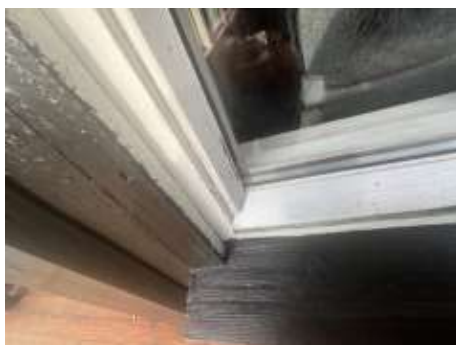
Vær/aldersslitasje på vindu.

- Karmene i vinduer er slitte og det er sprekker i trevirket.

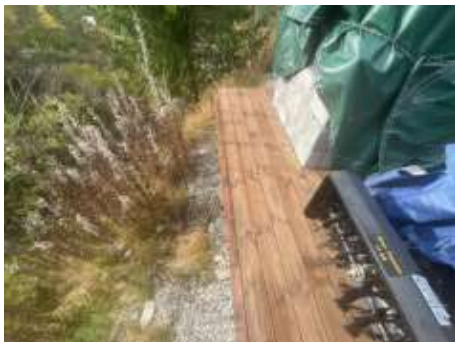
Råte i rekkverk.

Fall på over 0.5m uten rekkverk.

- Det er påvist fukt/råteskader i konstruksjonen.
- Det er ikke montert rekkverk.

- Råteskadede konstruksjoner må skiftes ut.
- Rekkverk må monteres for å lukke avviket.

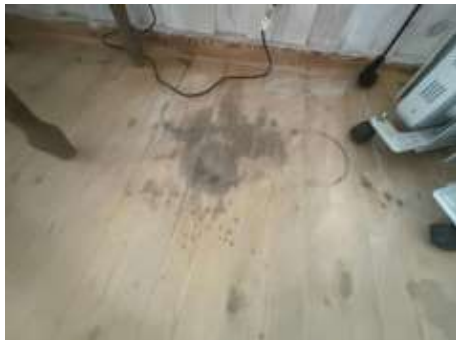
Utsnitt overflater.

Det er registrert stedvis flekker på gulv og et brennmerke i gulv ved ildsted.

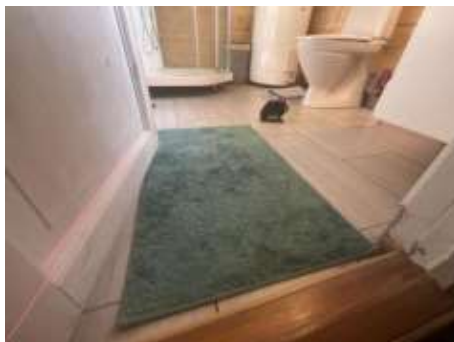
Gulv har overfalte av flis.
Det er registrert fall mot sluk som variere på grunn av ujevne fliser, men det er oppkant og sokkel så eventuelt lekkasjevann vil renne til sluk før det renner ut av rommet.

Utsnitt gulv.

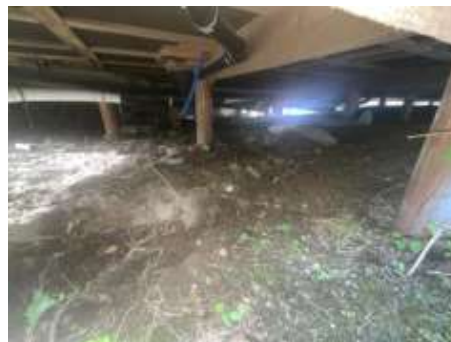
Eventuelt lekkasjevann ledes ut under fritidsbolig.

Eventuelt lekkasjevann fra rørskap ledes ut under fritidsboligen, dette er jo da ikke synlig, og det kan være vanskelig å oppdage lekkasje.

Det anbefales å lede eventuelt lekkasjevann til badetrom, der vannet blir synlig før det renner til sluk. På denne måten vil en lekkasje i rør-i-rør systemet oppdages med en gang.
