Kvernhusveien 46

Skotodden - Svenevig

Tilstandsrapport

FRITIDSBOLIG

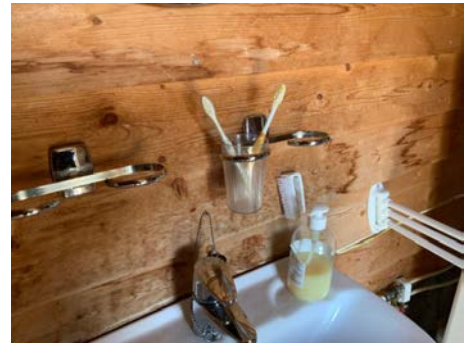
1. ETASJE ELDSTE DEL > DUSJROM

TO 2 Overflater Gulv

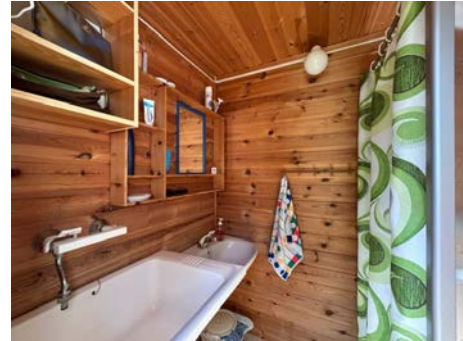
1. ETASJE NYERE DEL > BAD

! TG 2 Overflater Gulv

- Våtrommet fungerer med dette avviket.

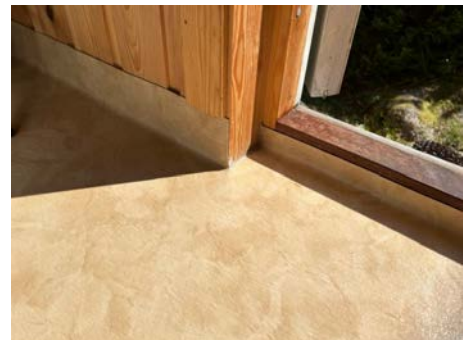
1. ETASJE NYERE DEL > BAD

! TG 3 Sluk, membran og tettesjikt

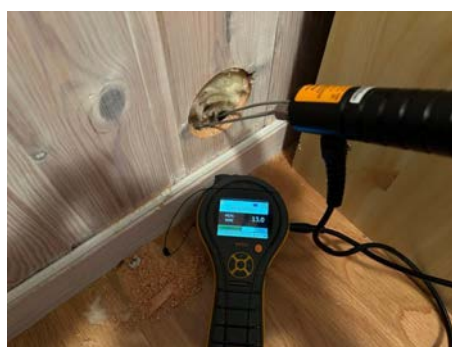
1. ETASJE NYERE DEL > BAD

TO 1 Sanitærutstyr og innredning

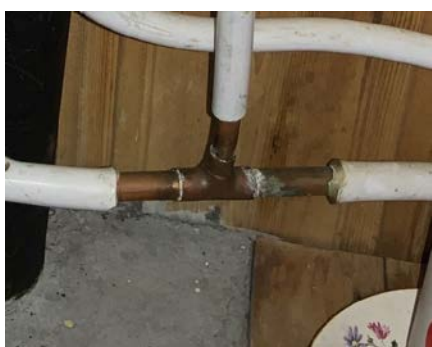
TO1 Vannledninger - Ny del

Innvendige vannledninger i tilbygg er av kobber med plastkappe.

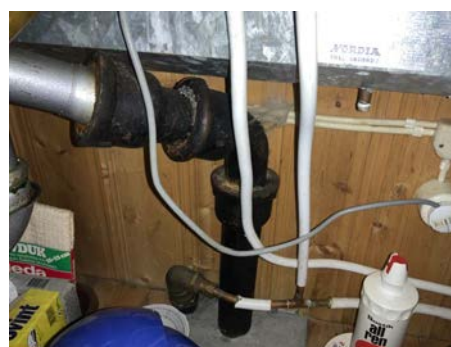
TO2 Avløpsrør - Ny del

Det er avløpsrør av plast i ny del.
