# Heimdalsgate 7

Porsgrunn – Osebakken

# Tilstandsrapport

# gnr. 200, bnr. 1040

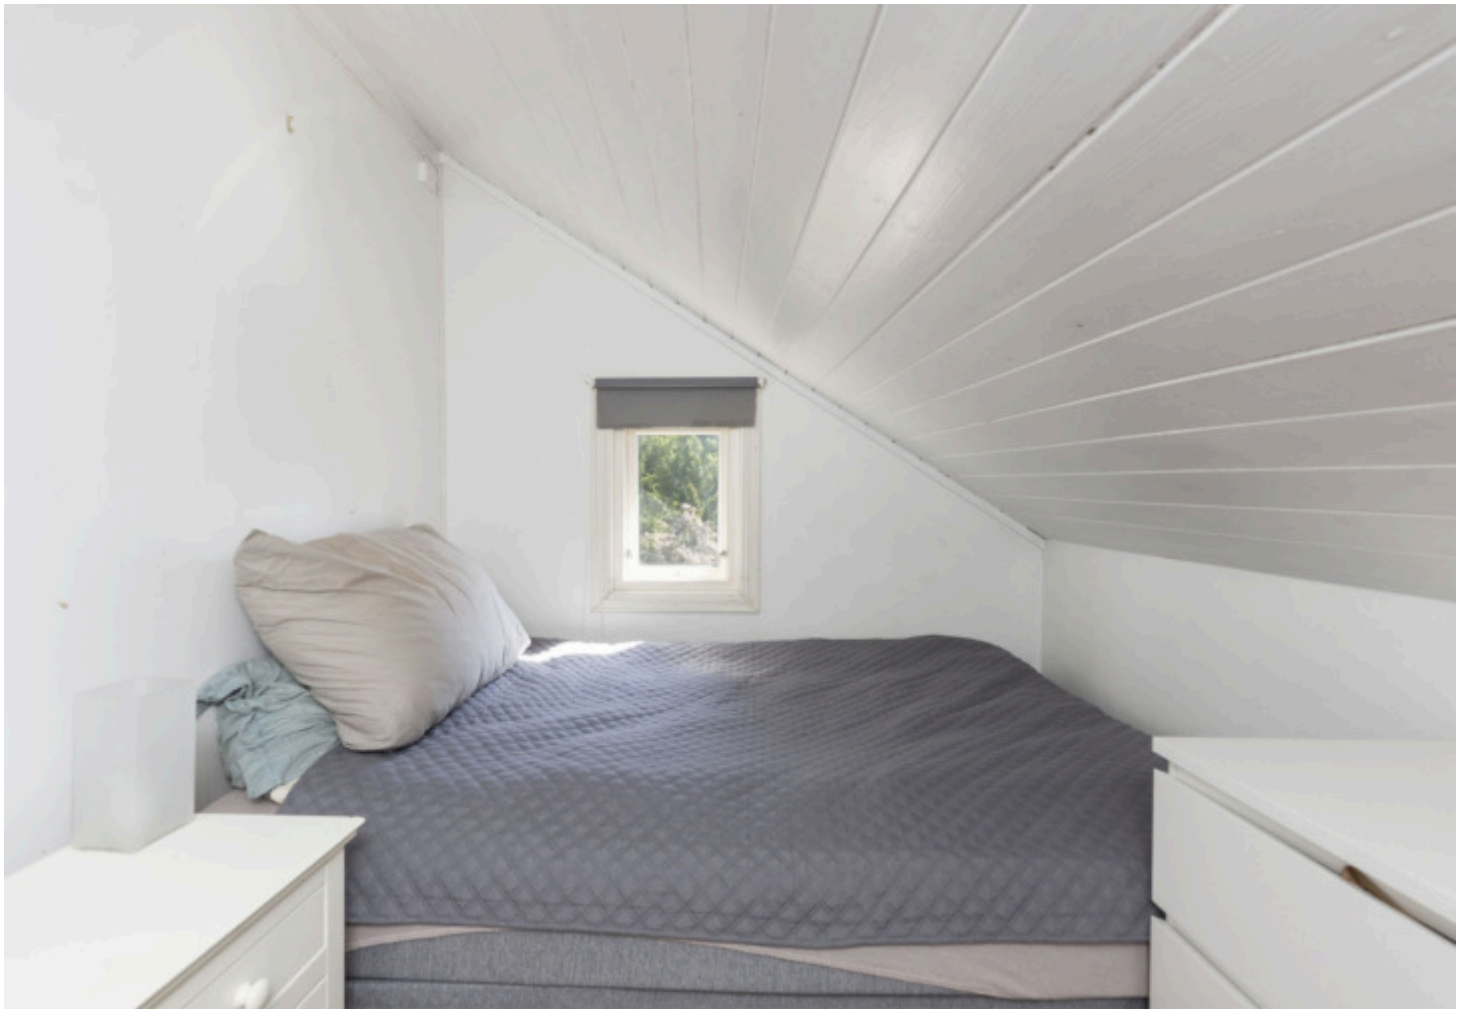
2. etasje: Sovealkove (vindu oppfyller ikke krav til rømningsvei pga størrelse)

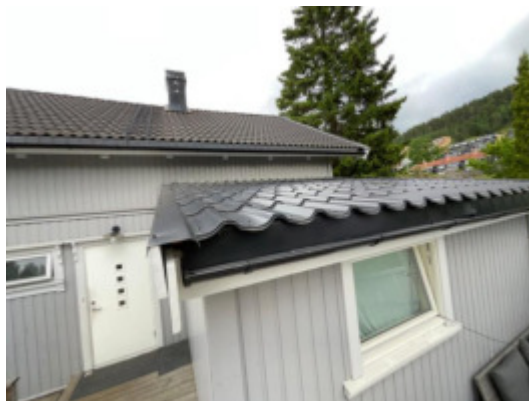
- Det er ikke tilfredsstillende bortledning av vann fra taknedløp ved grunnmur.
- Det mangler snøfangere på hele eller deler av taket, men det var ikke krav om dette på byggemeldingstidspunktet.

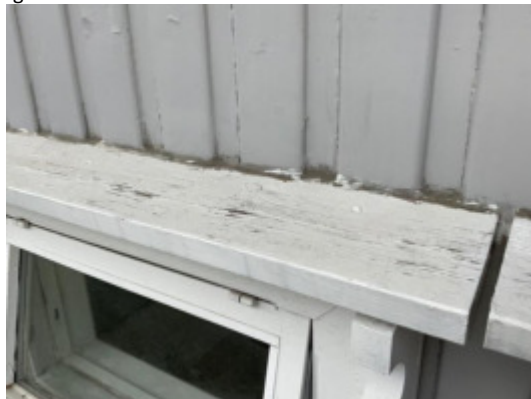
Vannbrett ligger uten på kledning med silikon, som ikke er holdbart over tid.

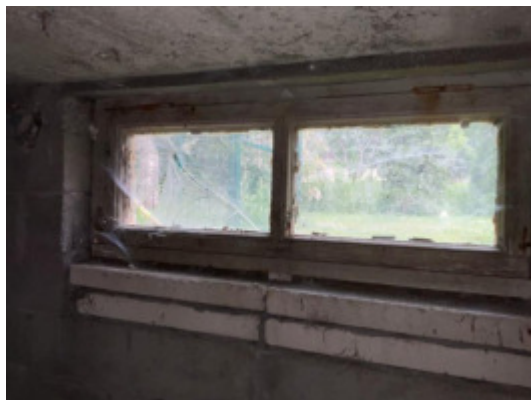
Kjellervindu

- Det er påvist noen glassruter som er punktert eller sprukne.
- Det er påvist avvik rundt innsettsdetaljer.

- Vinduer med punkterte/sprukne glass må påregnes skiftes ut, enten hele vinduet eller kun selve glassene.
- Det bør gjøres tiltak for å lukke avviket.

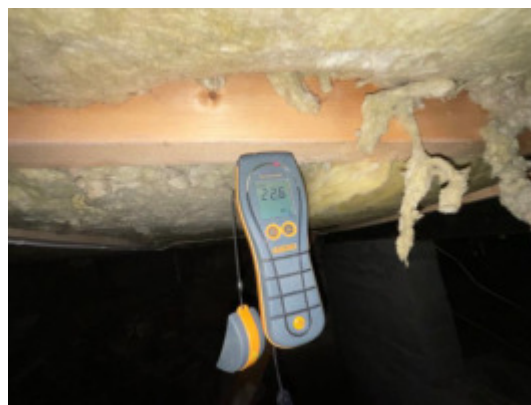
Det er målt 22,6% på bjelkelag mot krypkjeller.

- Målt høydeforskjell på mellom 10 - 20 mm innenfor en lengde på 2 meter. Tilstandsgrad 2 gis med bakgrunn i standardens krav til godkjente måleavvik.

Bjelkelag mot krypkjeller bør undersøkes nærmere, da det er erfaringsmessig utsatt for høy luftfuktighet. Det er målt 22,6 % fukt på bjelkelag, som bør ligge under 15% for å kvitte seg med levevilkår for trespisende skadedyr som borebiller o.a. Her må det gjøres tiltak for å utbedre luftfuktighet.

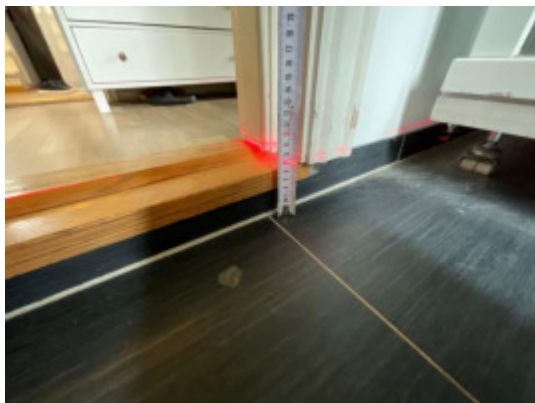
Det er motfall på gulv og en skade på gulvflis.

- Det er mulighet for at det kan forekomme vannlekkasje på våtrommet hvor vann ikke vil gå til sluk.
- Det er påvist avvik i fallforhold til sluk i forhold til krav i forskrift på byggetidspunktet.
- Det er ved vanntest påvist at vann renner mot dør.

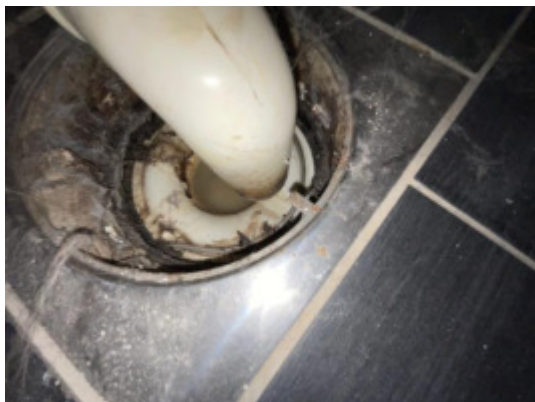
Det er plastsluk i rommet med ukjent utførelse på membran. Sluk må renses jevnlig.

Pga. utførelse og manglende rengjøring, er det vanskelig å vurdere membran.

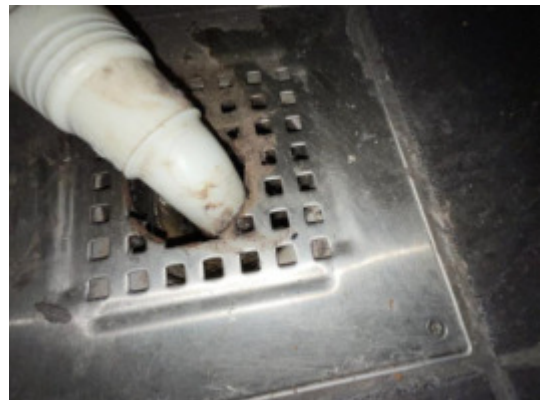
Sluk er begrenset kontrollert, da den ligger godt under dusjkabinett med slukrist som er skrudd fast, og derfor bør sluk kontrolleres nærmere.

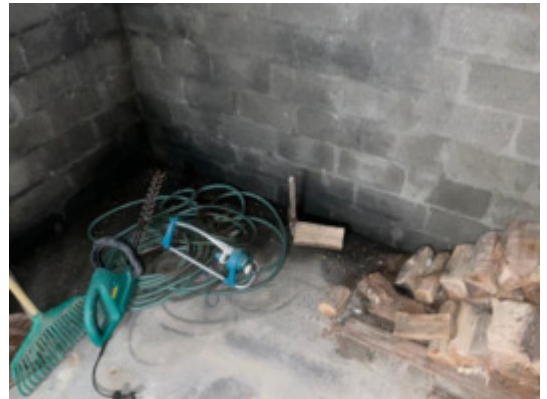
Det er synlig fuktinnslag i kjeller.

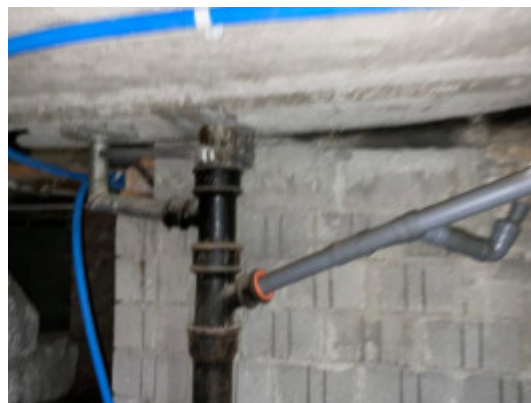
Det er ulik alder på avløpsrør
