Kverveveien 512

Tilstandsrapport

Befaringsdato: 29.08.2024

FRITIDSBOLIG

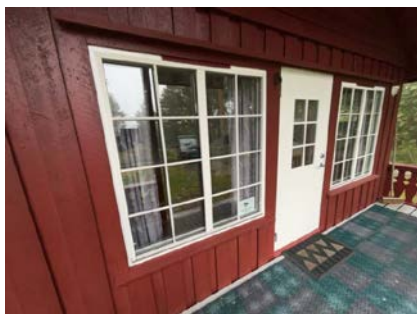
Hovedinngangsdør

- Det er påvist avvik rundt innsetningsdetaljer.
- Det mangler utvendig terskelbeslag.

Ettermontere utvendig terskelbeslag.

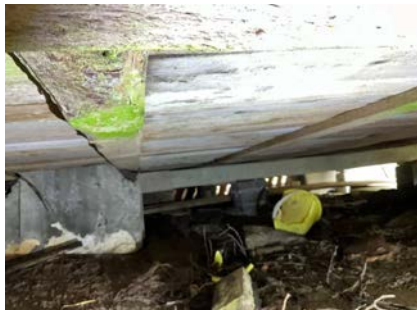
Fuktmåling - Høyt trefukttinnhold / vektprosent i skillekonstruksjonen.

- Tiltak mot kondensutfordringer må utføres.

Anbefaler å holde grøntvekster nede og rommet fritt for organiske materialer for å sikre full luftgjennomstrømning. Videre anbefales fjerning av jorholdige masser som kan magasinere vann, påføring av drenerende pukkmasser og ettermontering av plast mot pukkmassene. Full gjennomlufting av arealet i kombinasjon med utbedring av drenering vil medføre redusert risiko for kondensbelastning mot bjelkelagskonstruksjonen.

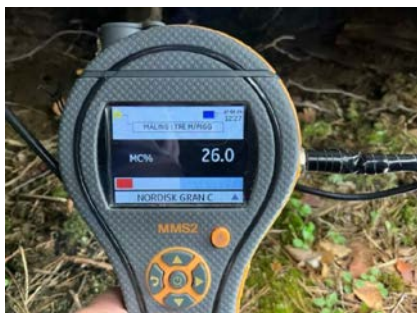
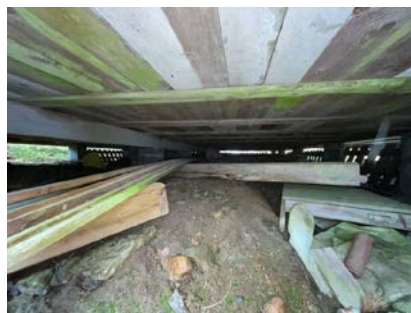
Fuktmåling - Skillekonstruksjon - Høyt trefuktinnhold / vektprosent.
