# Leidingsveien 19

# Fint beliggende enebolig med 2 garasjer og ekstra tomt.

# Tilstandsrapport

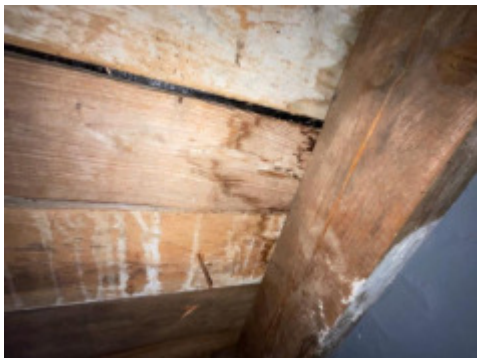
Fuktskjolder -tørt på befaringen

- Det er påvist fuktskjolder/skader i takkonstruksjonen.
- Det er påvist avvik rundt gjennomføringer i takflaten.

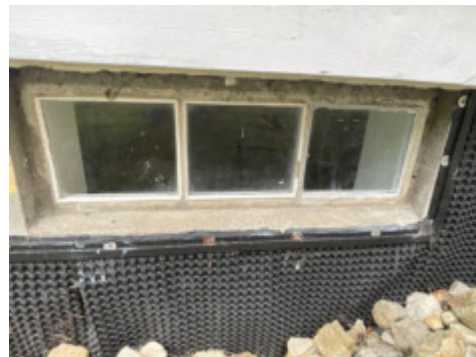
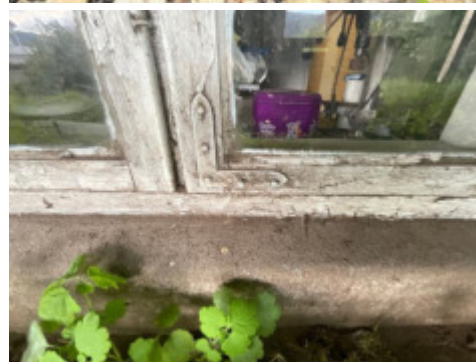
- Vinduene har råteskader.
- Det er påvist avvik rundt innsettsdetaljer.

- Vinduer med råteskader må erstattes med nye.

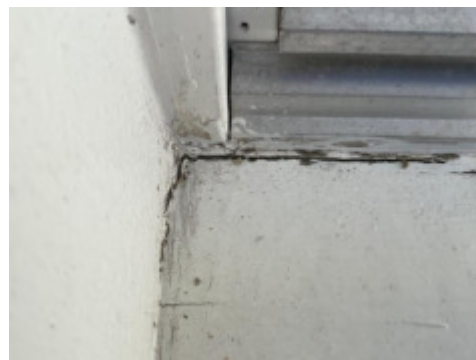
Utettheter under vindu

- Det er påvist avvik rundt innsettsdetaljer.

- Det bør gjøres tiltak for å lukke avviket.

Utvendig belasting bør endres slik at det oppnås bedre sikring mot vanninntrengning.  
Når vinduer har slike symptomer, kan fuktskade/råte i underliggende konstruksjon ikke utelukkes.

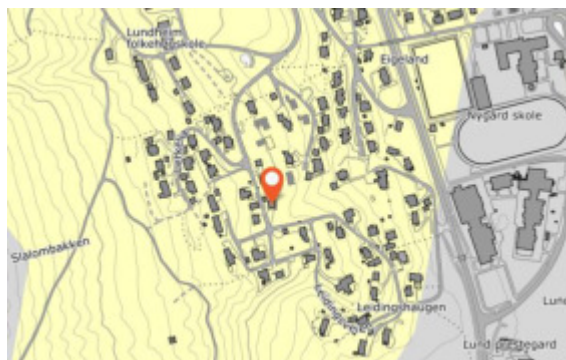
- Det er ikke foretatt radonmålinger, og bygget er heller ikke utført med radonsperre.

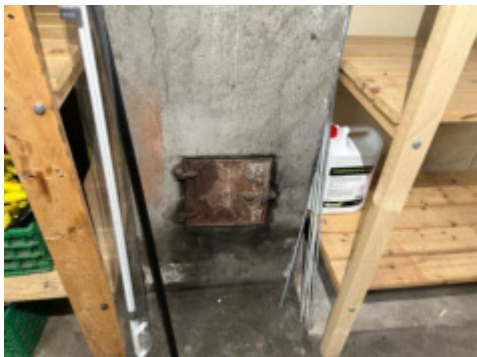
Sprekk i pipestamme, rust på sotluke, merker etter sotvann

- Det er påvist sprekker og/eller riss i pipe.
- Pipa har rennemerker etter sotvann.

- Ytterligere undersøkelser må foretas for å få kartlagt tilstanden og omfanget på eventuelle skader.

Det må foretas lokal utbedring av sprekker i pipe.

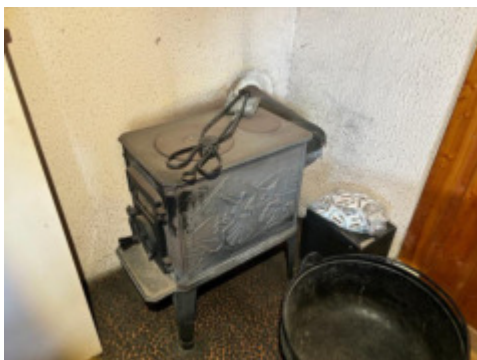
Røykrør bør monteres høyere opp på vegg

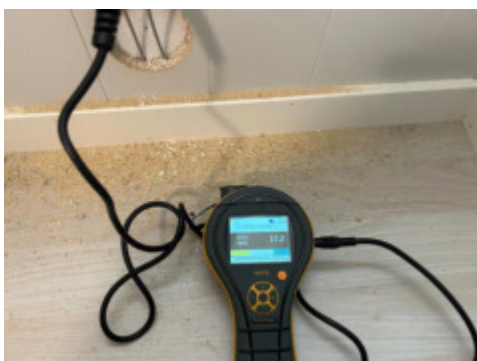
- Kjeller har begrenset ventilering/luftgjennomstrømning.
- Det er plastisolasjon som ikke er dekket av brannhemmende materiale i henhold til krav.

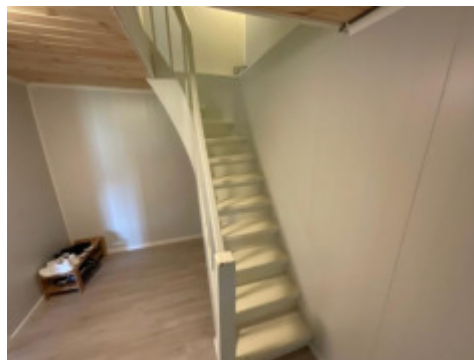
- Det mangler håndløper på vegg i trappeløpet.
- Rekkverkshøyder er under dagens forskriftskrav til rekkverk i trapper.

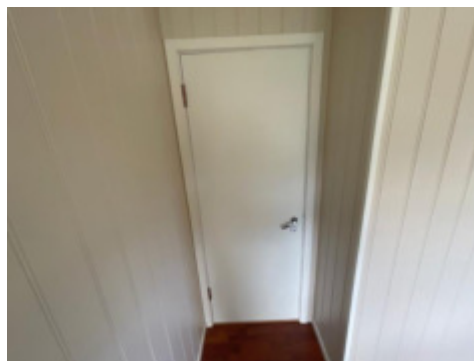
- Det er påvist avvik som tilsier at det bør foretas tiltak på enkelte dører.
- Noen dører tar i karmene.

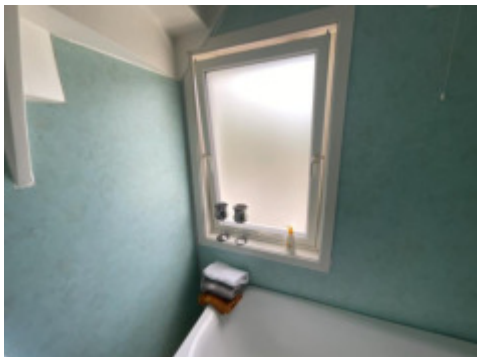
Vindu i våtsone ved badekar

- Det er vindu/dør med ikke fuktbestandige materialer i våtsone (ved vask, dusj, badekar, osv.), løsningen eller byggematerialet er uegnet
- Våtromsplater er ikke montert fagmessig.

- Uegnede materialer må fuktbeskyttes/utskiftes.
- Badet/våtsonen står foran en full oppgradering.

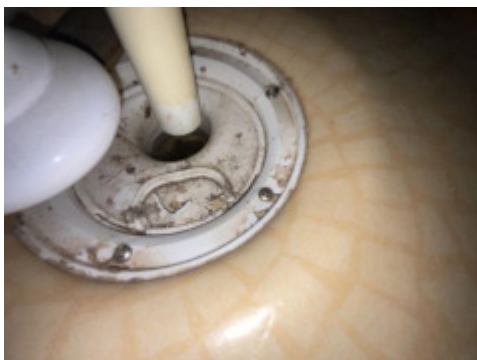
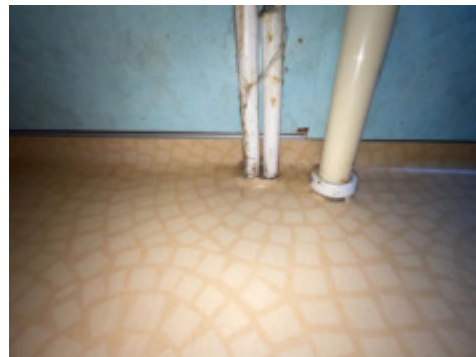
Utette rørgjennomføringer i gulv

- Mer enn halvparten av forventet brukstid er passert på slukløsningen.
- Det er påvist mangelfull/feil utførelse rundt rørgjennomføringer e.l. som gir fare for fukt i konstruksjonen i våtsone.
- Mer enn halvparten av forventet brukstid er passert på membranløsningen.

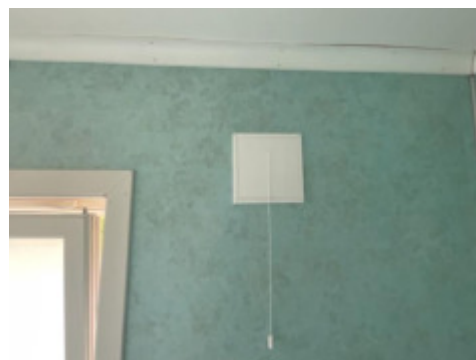
- Våtrommet mangler tilluftsventilering, f.eks. spalte/ventil ved dør.

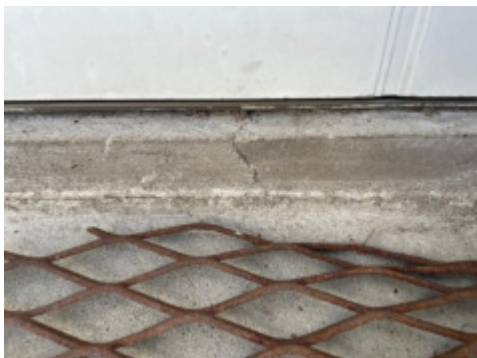
Sprekk i mur

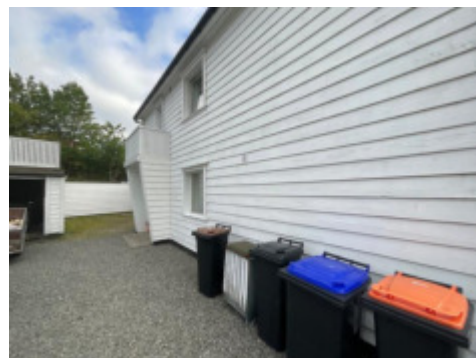
Flatt terreng mot vest
