# Skreliveien 558

Meland - Lyngdal

# Tilstandsrapport

# gnr. 92, bnr. 23

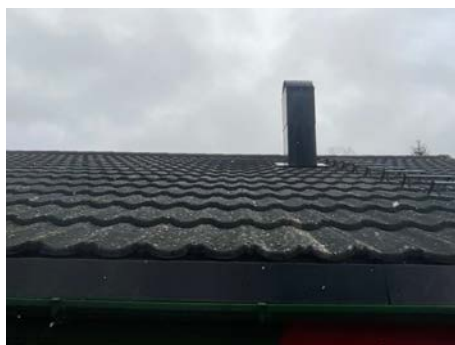
### TG 2 Nedløp og beslag

Takrenner, nedløpsrør og beslag er av plast/metall og har varierende alder.

- Mer enn halvparten av forventet brukstid er passert på renner/nedløp/beslag.

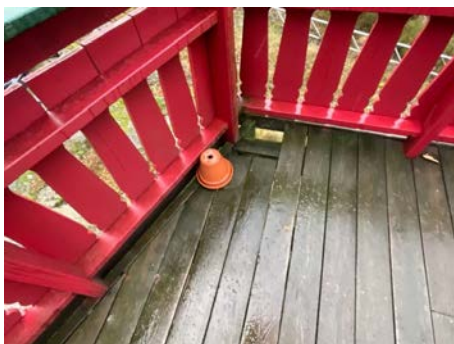
Terrasebord er kuttet og har ikke understøttelse.

## TG 3 Utvendige trapper

- Rekkverk må monteres for å lukke avviket.

**Kostnadsestimat: 10 000 - 50 000**

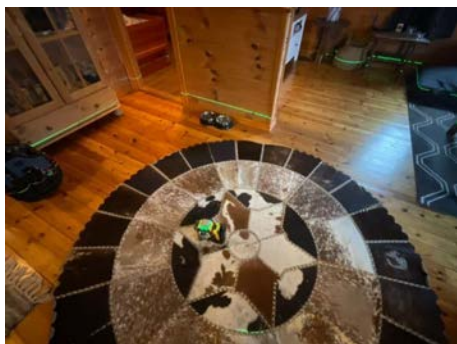
## TG 2 Radon

Det er ikke foretatt radonmålinger og bygget er heller ikke utført med radonsperre.

- Det bør gjennomføres radonmålinger.

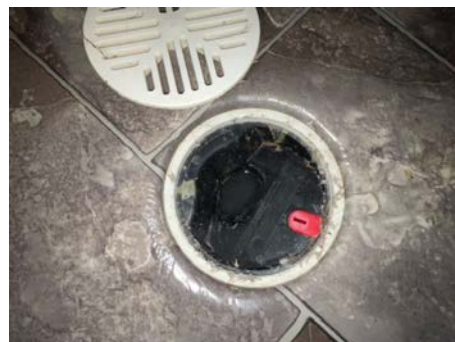
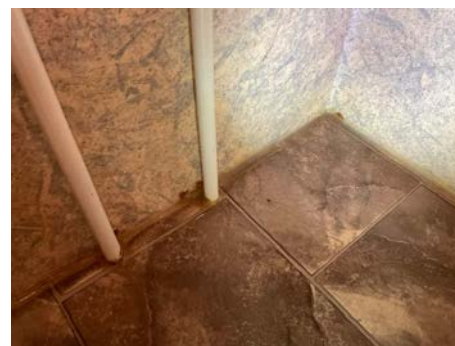
### TO 2 Sluk, membran og tettesjikt

Rommet har høy alder og oppgraderinger må påregnes.

**Kostnadsestimat: 50 000 - 100 000**

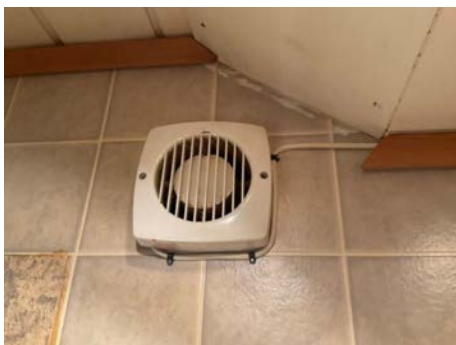
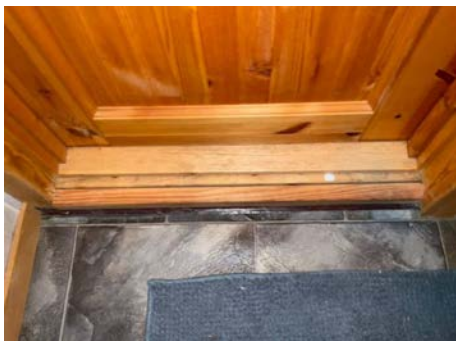
### TO 2 Tilliggende konstruksjoner våtrom

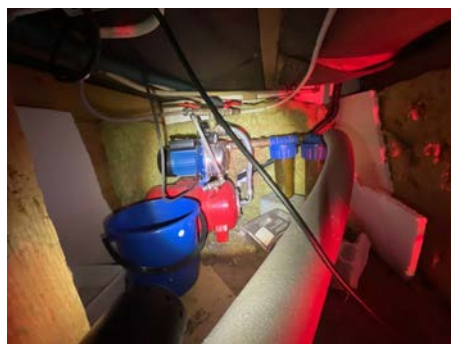
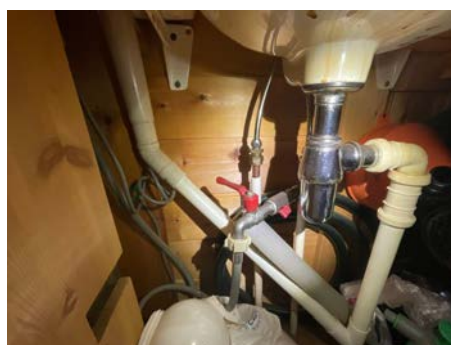
#### TG 2 Avløpsrør

Det er avløpsrør av plast.

- Det er ikke behov for utbedringstiltak siden tanken fungerer i dag, men ut ifra alder kan skader plutselig oppstå på eldre tanker.

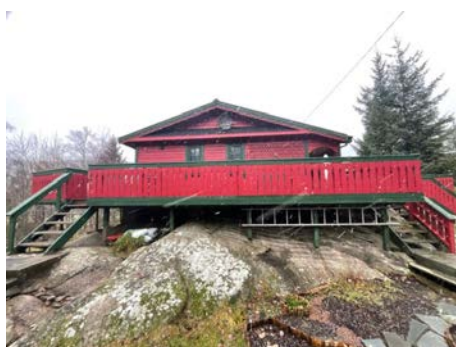
## TG 3 Utvendige vann- og avløpsledninger

Utvendige vannledninger og avløpsrør er av plast. Avløpet er koblet til en gråvannstank med overløp til grøft. Vannledninger er koblet med pumpe til felles brønn. Gråvannstank ble montert i 2010 og det foreligger utslippstillatelse fra kommunen.
