# Hansåsen 6

# Tilstandsrapport

# gnr. 132, bnr. 277

Befaringsdato: 07.01.2025

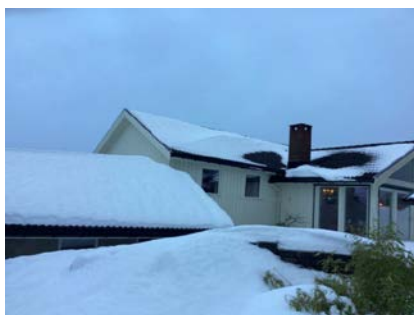
### TG 2 Nedløp og beslag

Plast takrenner og stålbeslag
