# Lyngheiveien 20

**Lyngheiveien 20, 4824**

# Tilstandsrapport

# gnr. 437, bnr. 288

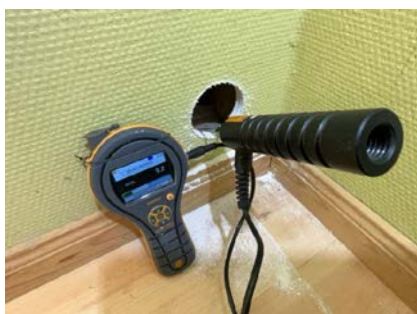
Hulltaking med inspeksjon og fuktmåling er foretatt fra tilstøtende soverom, mot dusjsjonen. Det er ikke avdekket skadelige fuktverdier i hulltakingsområdet, ved måling av trefuktinnhold.

Hovedetasje - Våtrom - Hulltaking - Fuktmåling - Tørr konstruksjon i hulltakingsområdet.

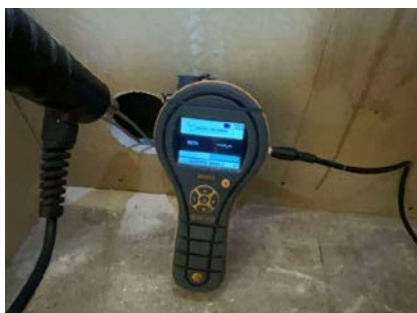
Hulltaking med inspeksjon og fuktmåling er foretatt fra tilstøtende kott, mot dusjsonen. Det er ikke avdekket skadelige fuktverdier i hulltakingsområdet, ved måling av trefukttinnhold.

Loftsetasje - Våtrom - Hulltaking - Fuktmåling - Tørr konstruksjon i hulltakingsområdet.

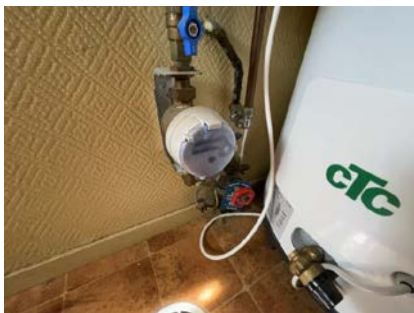
Bod / teknisk rom - Etterinstallert vannmåler.

Det må påregnes vedlikehold og fornyelser ved oppgraderinger av rom/våtrom med vannledninger. Videre anbefales ettermontering av automatisk lekkasjestopper / waterguard i tilknytning til rom uten med vanninstallasjoner og som ikke er utført med sluk og vanntette sjikt. Eksempelvis kjøkken.

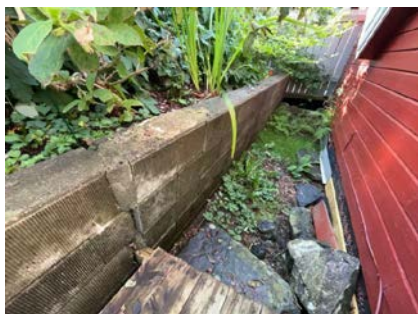
- Det er påvist større sprekker og/eller skjevheter i muren.
- Det ble registrert svikt / sprekk i støttemuren, sannsynligvis som følge av press og frostsprengning fra tilbakefylte jordholdige masser.

- Påviste skader må utbedres.

Kostnadsestimat: 50 000 - 100 000
