Hillestadheia 115

Tilstandsrapport

# gnr. 9, bnr. 46

Befaringsdato: 26.05.2024

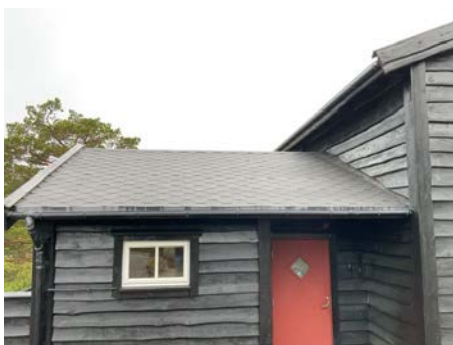
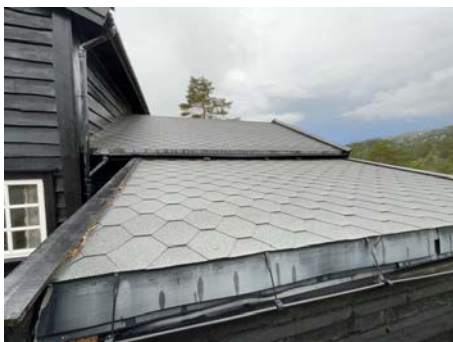
TO 2 Nedløp og beslag

Utvendig - Nedløp og beslag: Avvik - Takfot beslag er noe ufagmessig lagt på nyere påbygg enn taket for øvrig, og mangler takfotbeslag på utbygg over veranda. Alt takvann ledes ikke bort fra grunnmur, men avsluttes stedvis rett ved hytten. For øvrig ikke unormalt for hytter på fjellet som til tider er utsatt for lave temperaturer over lang tid.

Takrenner, nedløpsrør, beslag av både plast og stål. Antagelig fra byggeår og påbyggår. Nedløpsvann føres videre til terreng og til rørløsning under bakken ved terrasse.

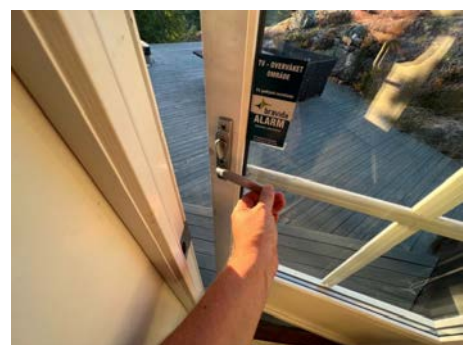
TO 2 Vinduer

Utvendig - Vinduer: Avvik - Det ble registrert noe værslitt og påbegynt råteskader på vindussprosser og noe av utvendig vindusramme. Enkelte sprosser var løse og noe skjeve.

Vinduer med malte karmen og rammer av tre med 2-lags glass.

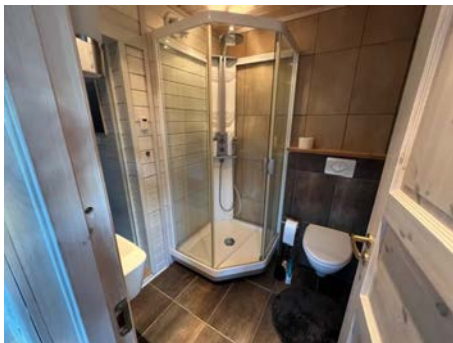
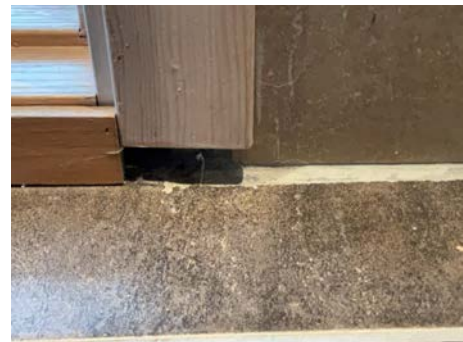
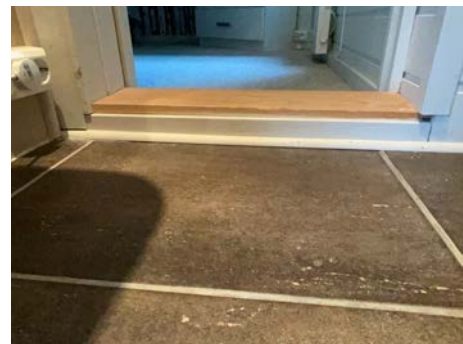
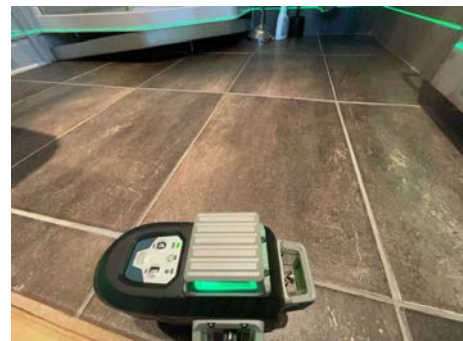
1. ETASJE > BAD (NORDLIG DEL)

TO 2 Overflater Gulv

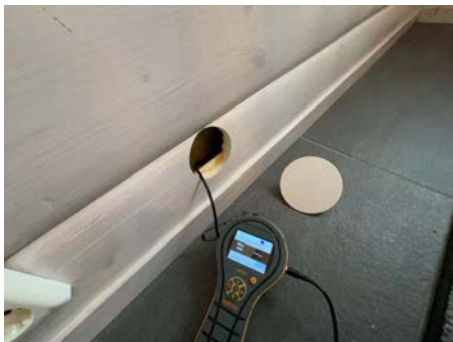
1. ETASJE > TEKNISK BOD M/SLUK

Våtrom - 1. etasje - Teknisk bod m/sluk - Sluk, membran og tettesjikt: Avvik - Det er ikke tilfredsstillende membran/tettesjikt på våtrommet.

Det må etableres tilfredsstillende tettesjikt på gulv og vegger. Montering av belegget med oppkant, og våtromsplater på vegger i våtsoner, og montering av elektrisk avtrekksvifte kan være en alternativ løsning som kan lukke avviket. Arbeid på våtrom må dokumenteres.

Kostnadsestimat: 50 000 - 100 000

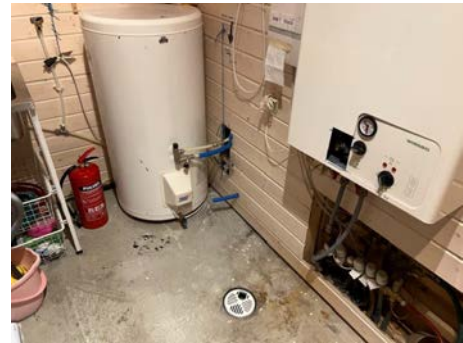
1. ETASJE > TEKNISK BOD M/SLUK

Våtrom - 1. etasje - Teknisk bod m/sluk - Overflater vegger og himling: Avvik - Det er ikke tilfredsstillende tettesjikt rundtutslagsvask. Vegger fremstår noe uferdige med åpne inspeksjonsluker etc.

TO 2 Overflater vegger og himling

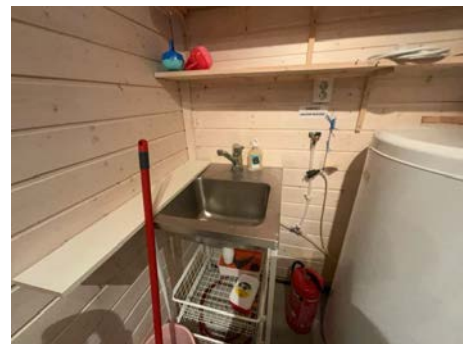
1. ETASJE > TEKNISK BOD M/SLUK

Våtrom - 1. etasje - Teknisk bod m/sluk - Overflater Gulv: Avvik - Gulvet har ikke tilstrekkelig fall mot sluk og har utette løsninger langs vegger og ved dør. Også omtalt i punkt for "sluk, membran...".

TO 2 Overflater Gulv

- Det anbefales montering av belegg e.l. med tette oppkanter langs vegger og ved dør. Teknisk bod blir normalt ikke utsatt for bruksvann. Sluk er i tilfelle lekkasje.

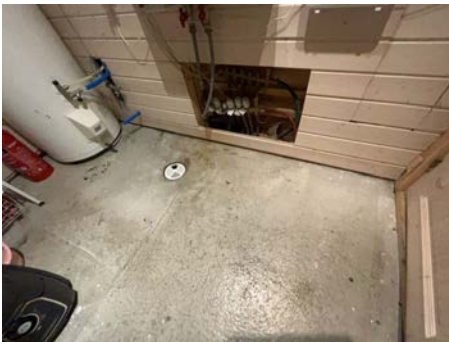
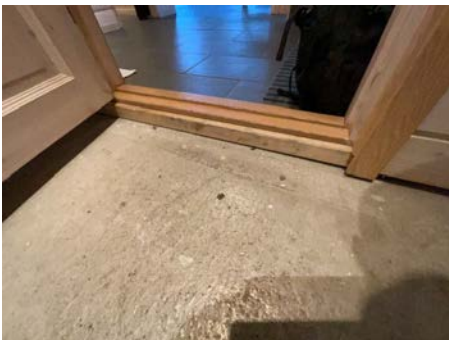
1. ETASJE > TEKNISK BOD M/SLUK

TG 3 Sluk, membran og tettesjikt

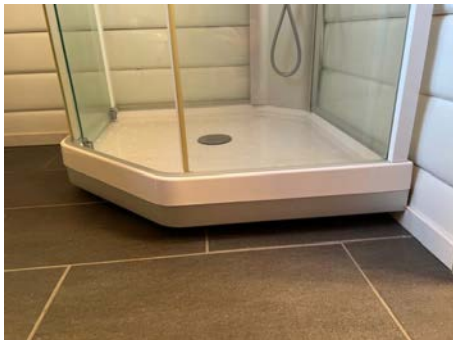
1. ETASJE > BAD (SYDLIG DEL)

Våtrom - 1. etasje - Bad (sydlig del) - Overflater Gulv: Avvik - Gulvet har ikke fall mot sluk og det er gulvlistet av tre mellom vegg og våtromsgulv, dvs. ikke tette oppkanter. Ved en eventuell lekkasje vil vann kunne renne inn i tilstøtende bygningsdeler å gjøre skade før det finner veien til sluk.

TO 2 Overflater Gulv

- Tiltak må sees i sammenheng med avvik som nevnes i neste punkt da det mangler membran på gulvet. Det må gjøres tiltak for å bedre lekkasjesikkerhet.

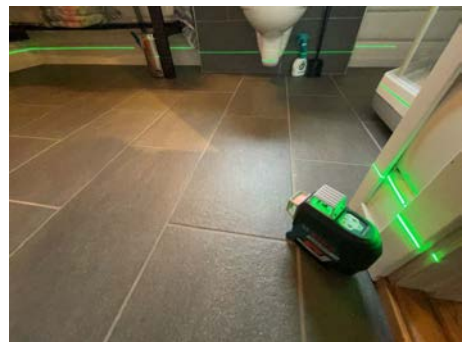
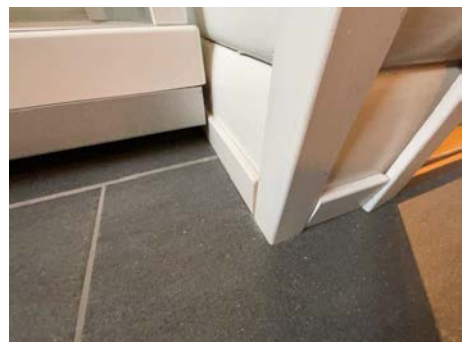
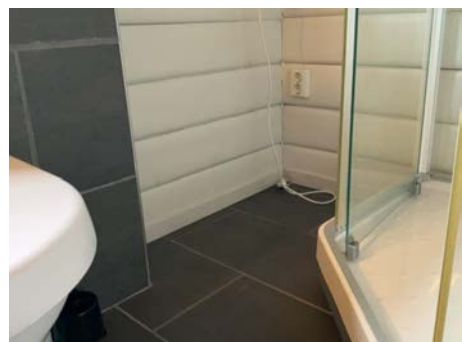
1. ETASJE > BAD (SYDLIG DEL)

Våtrom - 1. etasje - Bad (sydlig del) - Sluk, membran og tettesjikt: Avvik - Tidligere eier har opplyst til selger at det skal være membran på gulvet, men det ble registrert at denne i så fall ikke er korrekt montert. Det ble registrert manglende tett oppkant langs vegger og ved dører. Dokumentasjon på flis/membranarbeider eksisterer ikke.

TO 3 Sluk, membran og tettesjikt
