Marviksveien 60

LUND - MARVIKA

LUND - Påkostet smakfullt innredet rekkehus over 4 plan -Fantastisk skjermet hage m mye sol -vender mot Inn/ut

Tilstandsrapport

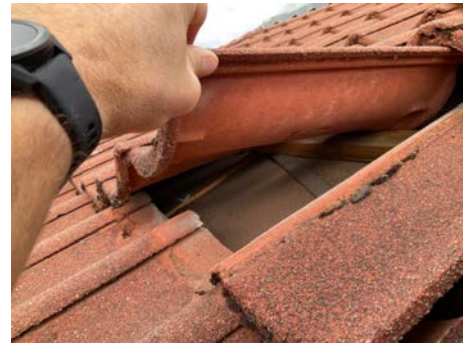
Stikkontroll undertak. Normal slitasje registrert.

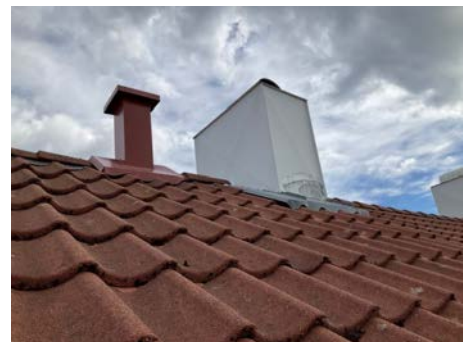
Luftelyre er av nyere dato og fremstår ok. Pipebeslag har synlig slitasje og ukjent alder.

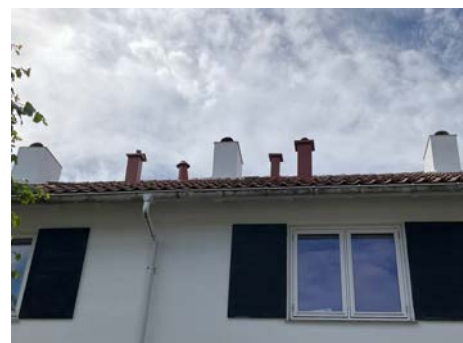
Takrenne på inngangsside som er av eldre dato.

- Overvåk tilstanden jevnlig. For å få tilstandsgrad 0 eller 1 må beslag/renner/nedløp skiftes ut, men tidspunktet for når dette er nødvendig er vanskelig å si noe om.

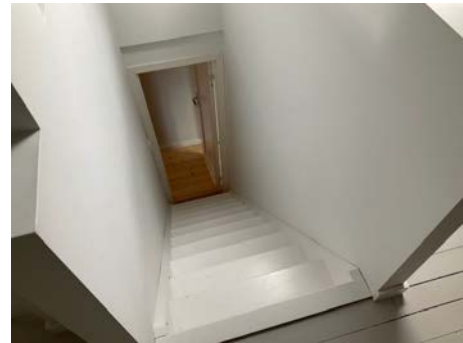
Ny trapp montert til loftsrom. Ingen håndrekker

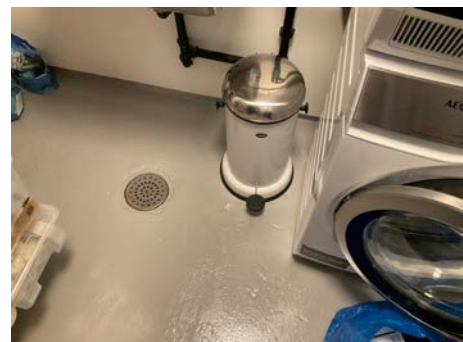
KJELLER > VASKEROM

Vaskerom vil kunne fungere med dagens utforming/stand, men det vil kunne innebære risiko for lekkasje og følgeskader ved en eventuell lekkasje i rommet.

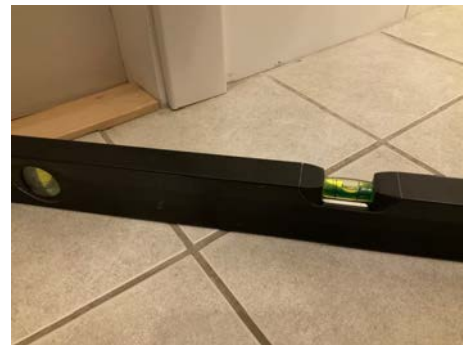
Forhold kan innebære risiko med tanke på manglende fall og vann som kan renne ut ved terskel. Utbedring anbefales.

Motfall i område ved døren

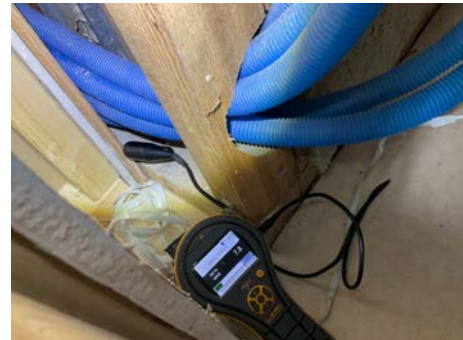
Ingen unormale forhold registrert ved fuktmåling i veggkonstruksjon bak badekar

Fuktmåling utført fra kottrom bak område ved badekar hvor veggkonstruksjon er delvis åpen.

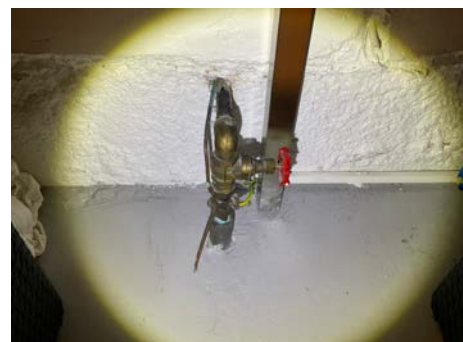
Stoppekran på vaskerom. Funksjon ok

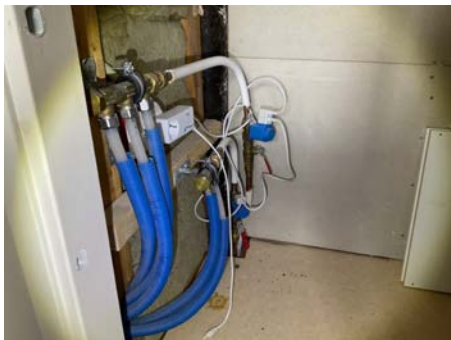
Deler av vannrør av type rør i rør system

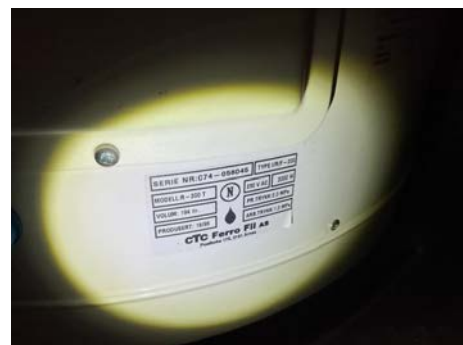
Datostempel 1996

Holdes under oppsyn. Det gjøres oppmerksom på alder.

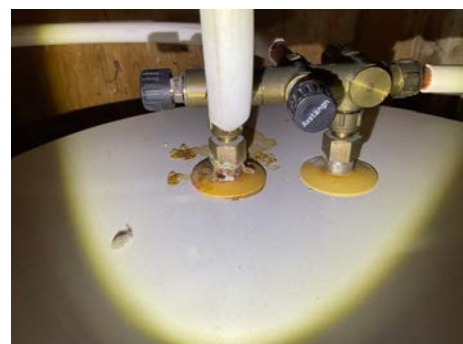
Rustdannelse fra kobling
