Blekaveien 15

Tilstandsrapport

Befaringsdato: 03.12.2024

Rapportdato: 17.12.2024

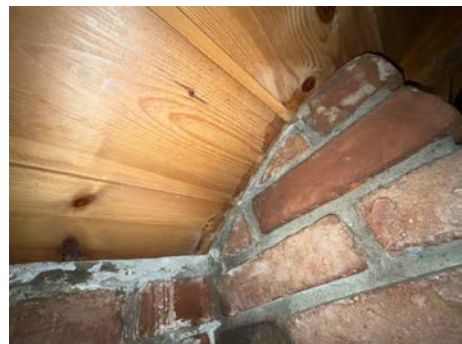
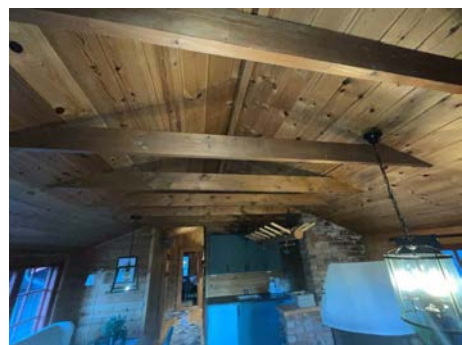
- Det er påvist fuktskjolder/skader i takkonstruksjonen.

Det er registrert fuktmerker i takkonstruksjon.

Det er registrert sprekker, alder- og værslitasje på vindskier og rust på isbordbeslag.

Utsnitt takkonstruksjon.

Fuktmerker må overvåkes og utbedringer må utføres etter behov.

Konstruksjonsdeler med sprekker, alder- og værslitasje står for utskiftning.

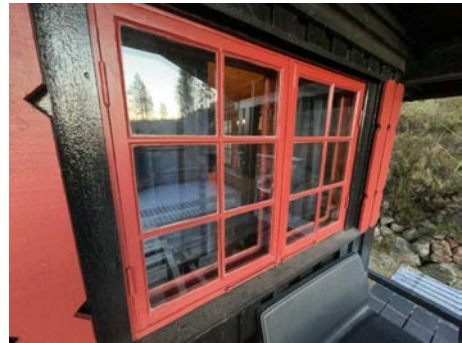
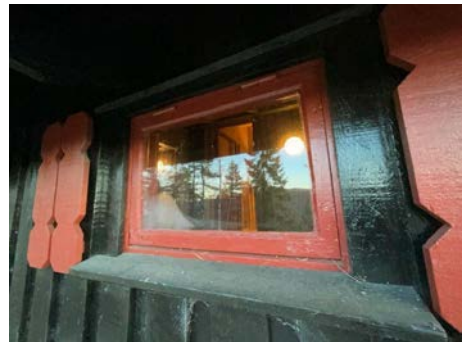
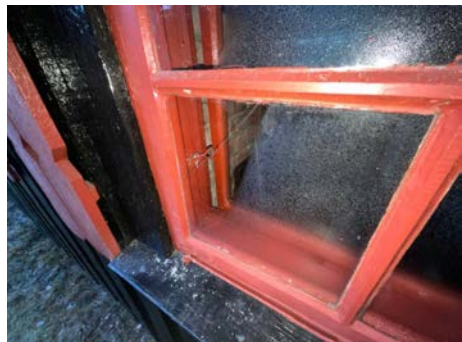
Utsnitt vinduer.

Det er registrert vindu som ikke kan lukkes, dette har ført til lekkasje/kondensering, dette har ført til fuktmerker og skader på karm og veggkonstruksjon.

Vinduer står for utskiftning, eventuelt utbedringer og vedlikehold.

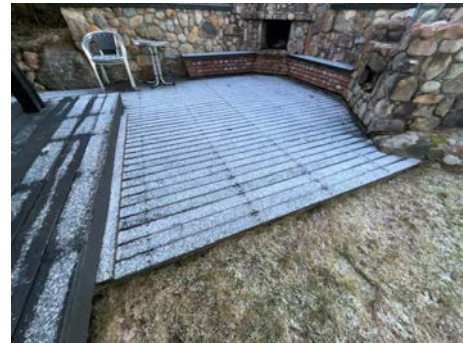
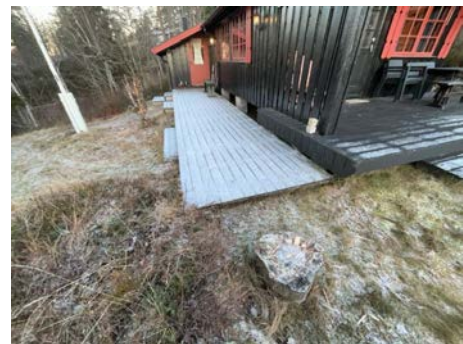
Utsnitt terrasser.

Det er registrert noe skader på terrassebord.

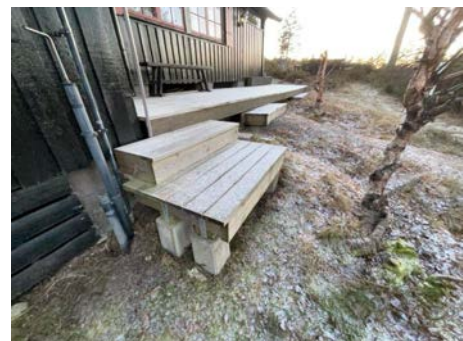
Utvendig trapp.

- Rekkverk må monteres for å lukke avviket.

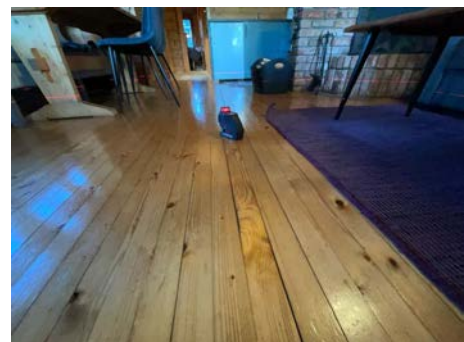
- Det er målt høydeforskjell på mellom 15-30 mm gjennom hele rommet. Tilstandsgrad 2 gis med bakgrunn i standardens krav til godkjente måleavvik.

Det er registrert noe fuktmerker, grønske og slitasje på stubbegulv mot terreng.

Høydeforskjeller kontrollert.

Stubbegulv må overvåkes og utbedres etter behov.

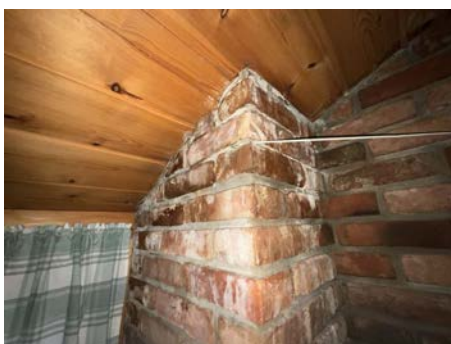
Det er registrert fuktslag og merker på pipe.

Utsnitt pipe.

Fuktslag og merker rundt pipe ved taggjennomføring må overvåkes, utbedringer må utføres etter behov.

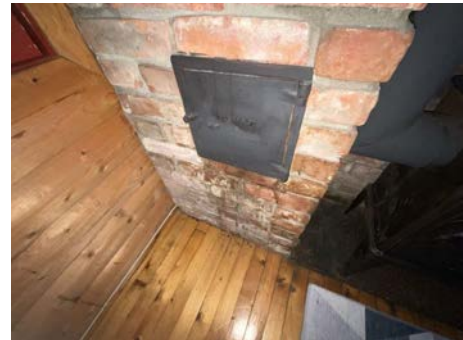
Feieluke.

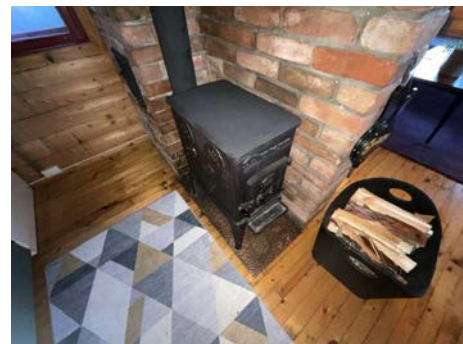
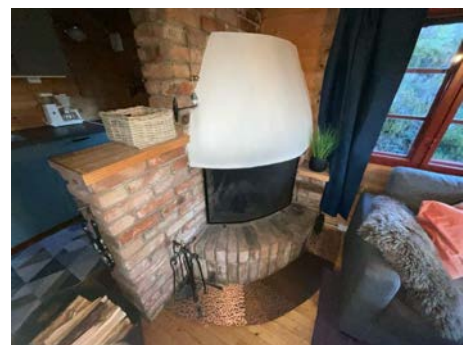
- Avstanden mellom ildstedet og brennbart materiale er for liten.
 - Ildfast plate mangler på gulvet under sotluke/feieluke på pipe.
- Det er registrert fuktslag og merker på pipe.

Utsnitt ildsted.

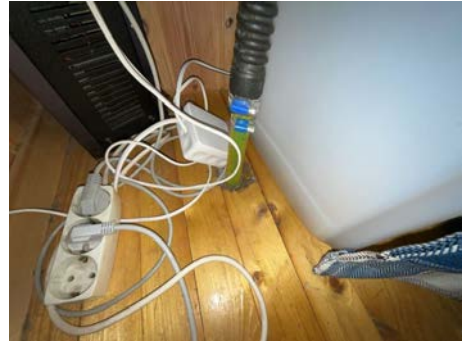
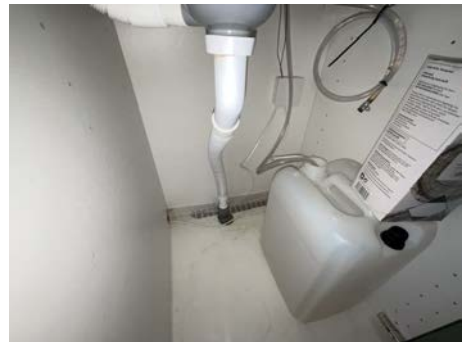
Utsnitt avløpsrør.

Avløpsrør er utført på egeninnsats, med forskjellige typer av rør og det er registrert fuktmerker rundt rørgjennomføringer.

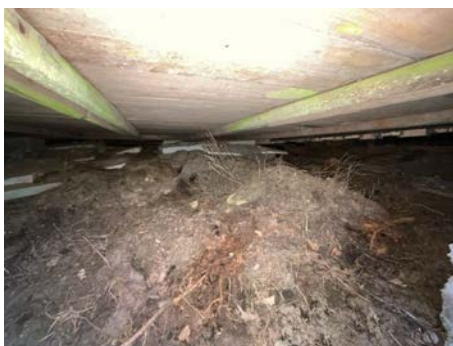
Det er registrert forvitring og slitasje på pilarer.
Det er registrert sprekker og riss stedvis på pilarer.
Det er registrert lange spenn uten pilarer.

Utsnitt pilarer.
