Øvre Rønningen 6

Øvre Rønningen 6, 3740 SKIEN

Befaringsdato: 05.09.2024

Rapportdato: 15.09.2024

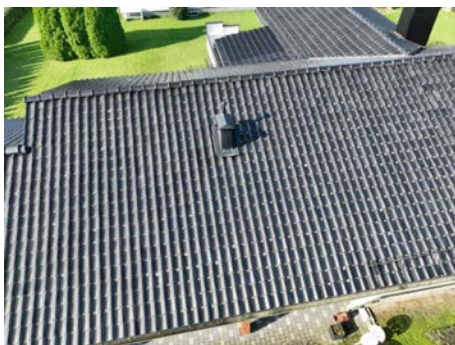
Nedløp og beslag

Utvendige beslag er takrenner og nedløp av stål, heltrukket pipebeslag samt snøfangere.

- Det mangler snøfangere på hele eller deler av taket, men det var ikke krav om dette på byggemeldingstidspunktet.
- Det mangler tilfredsstillende adkomst til pipe for feier.
- Mer enn halvparten av forventet brukstid er passert på renner/nedløp/beslag.
- Det er avvik:

Det ble registrert rustdannelser i gradrenner.

- Stigetrinn for feier må monteres.

Gradrenner har behov for overflatebehandling.

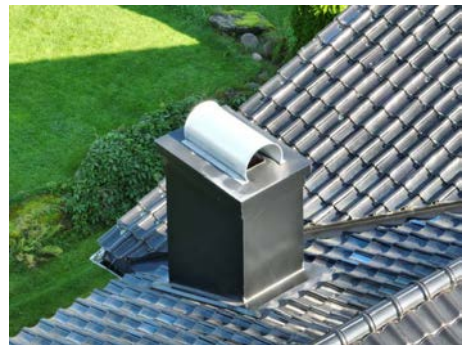
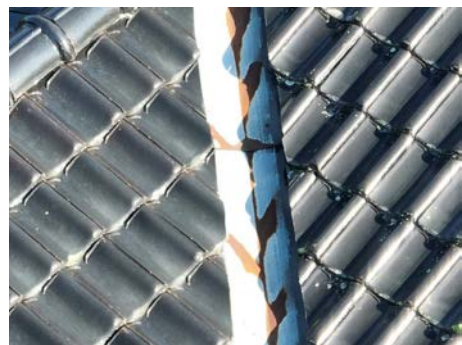
- Det er påvist fuktskjolder i undertak/takkonstruksjon.

Det ble målt forhøyede fuktverdier ved luftehatt.

- Lokal utbedring bør utføres.

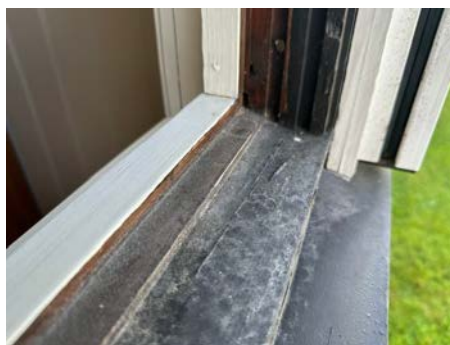
TG 2 Dører

Boligens ytterdører er hoveddør, skyvedør med adkomst fra stue til veranda samt ytterdør ved garasje med adkomst til kjeller.

- Karmene i dører er værslitte utvendig og det er sprekker i trevirket.
- Det er avvik:

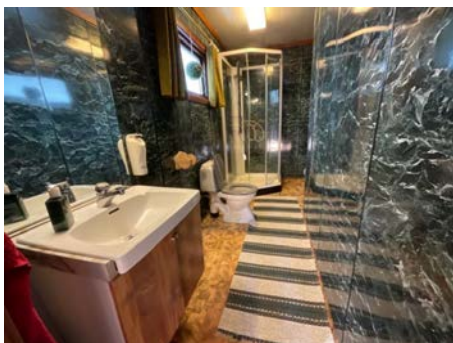
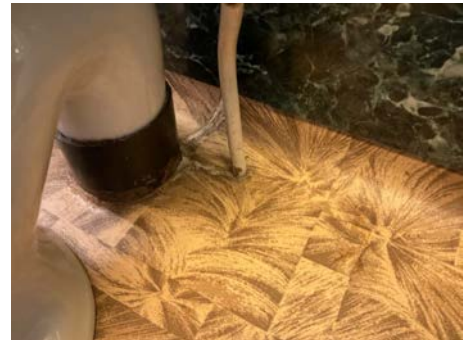
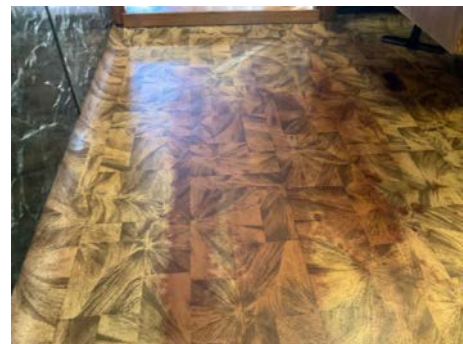
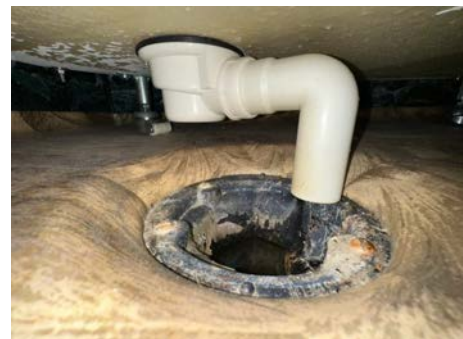
Våtrommet må oppgraderes for å tåle normal bruk etter dagens krav. Avvik som ble registrert er løst belegg samt luftbobler. Estimat: 100.000 - 300.000,-

Det gjøres oppmerksomt på at badet ikke vil holde tett ved en eventuell lekkasje på grunn av utette rørgjennomføringer.

Kostnadsestimat: 100 000 - 300 000

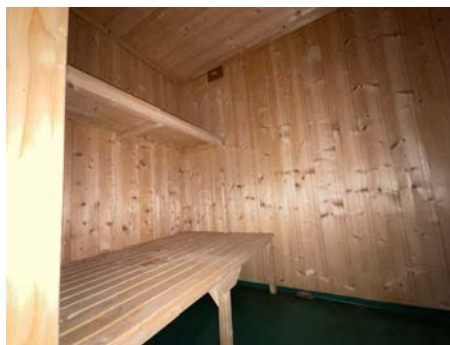
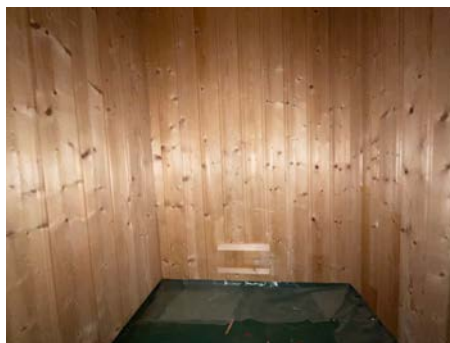
KJELLER > BADSTUE

Konstruksjonen har indikasjoner på feil konstruksjon. Det bør gjennomføres ytterligere undersøkelser og foretas utbedring av eventuell skade. Estimat: 10.000 - 50.000,-

Baderomsplater har fuktskader.

- Det må gjennomføres ytterligere undersøkelser og foretas utbedring av eventuell skade.

Kostnadsestimat: 10 000 - 50 000
