# Sørsibakken 4

Sørsibakken 4, 4580 LYNGDAL

# Tilstandsrapport

## FRITIDSBOLIG

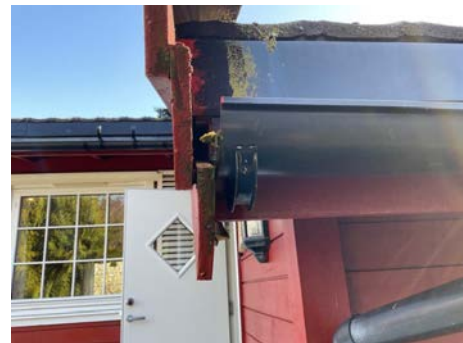
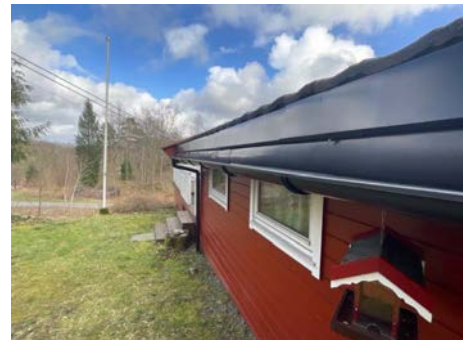
- Mer enn halvparten av forventet brukstid er passert på renner/nedløp/beslag.
  - Takrenner har punktvis lekkasjer.
- Takrenner har varierende fall. Det mangler enkelte endelokk.

### Konsekvens/tiltak

- Lokal utbedring må utføres.

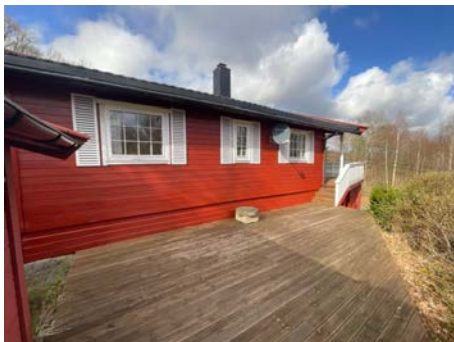
Vinduene har karmen av tre og er fra byggeåret.

Det er registrert fuktskjolder på enkelte vinduer etter fukt.

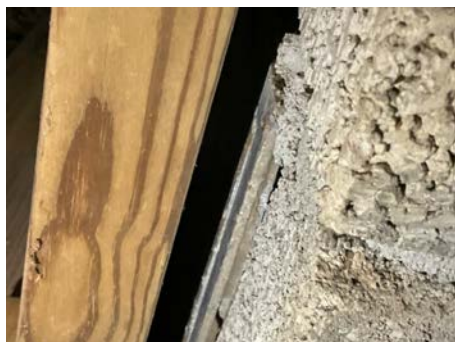
## TG 2 Kryp Kjeller

Bygningen har krypkjeller under trebjelkelag og stubbegulv.

Det er utettheter i stubbegulvskonstruksjonen slik at skadedyr kan etablere seg i konstruksjonen.

- Bedre ventilering må etableres.

Det anbefales å tette rundt åpninger i stubbegulvskonstruksjonen.
