# Holmen 2

Arendal Øst

# Tilstandsrapport

# gnr. 508, bnr. 114, snr. 12

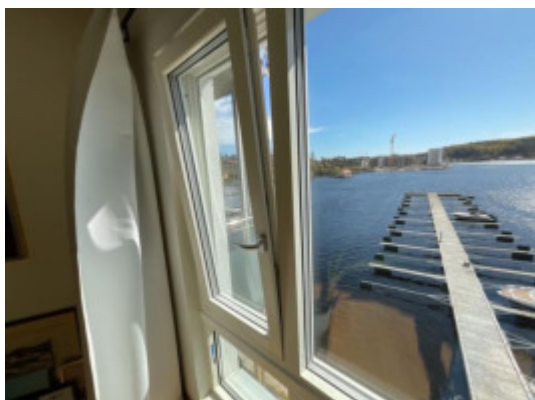
Det ble foretatt kontroll på tilfeldig valgte åpne og lukke mekanismer, vurderes å være i normal stand. Vinduer består av åpningsvinduer og fastkarmsvinduer.

Det er ikke utført inngrep i konstruksjoner rundt vinduer og ukjent tetting med hensyn til isolering/vindtetting/taping

- Det er avvik:

Foring i fastkarmsvindu ved siden av skyvedør buler og synlig fuktskade på belistning i overgang.

Skade i foring, vindusbelistning som relateres til fuktighet, videre undersøkelser av utvendig tetting rundt vindu og utbygting av foring anbefales.

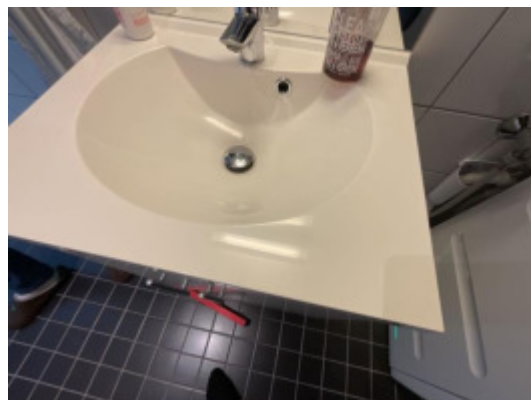
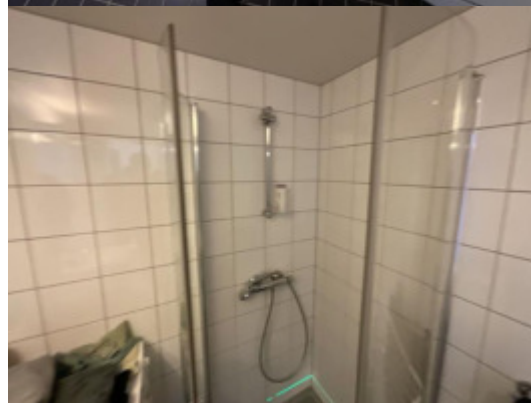
TG 1

Stålsluk, i henhold til dokumentasjon er det anlagt påstrykningsmembran.

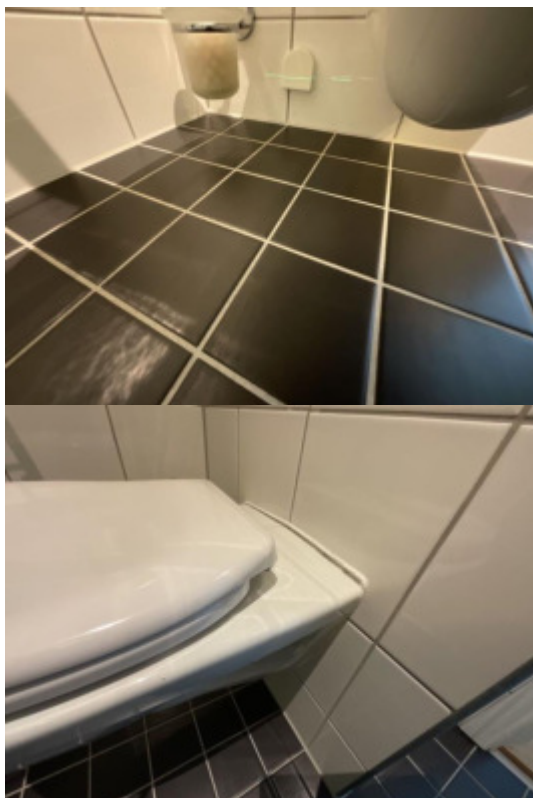
TG 2

Innredning med nedfelt servant, veggmontert toalett, dusvegger, opplegg for vaskemaskin.

- Det er påvist skader på innredning.

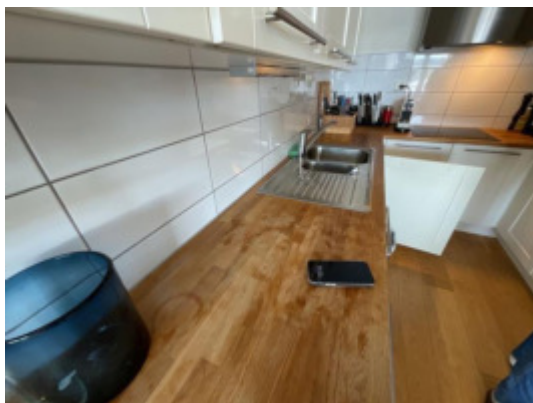
TG 2

Kjøkken med profilerte fronter, laminat benkplate.  
Utstyr: kjøl/frys, oppvaskmaskin, komfyr, platetopp.  
Utfra visuell undersøkelse ble det ikke registrert større skader utover påregnelig bruksslitasje.

- Det er ikke påvist tegn på at det er montert lekkasjedeteksjon ved oppvaskmaskin/oppvaskkum, dette er et krav på kjøkkenet ut ifra alder.

- Det bør monteres lekkasjedeteksjon ved oppvaskmaskin/oppvaskkum.

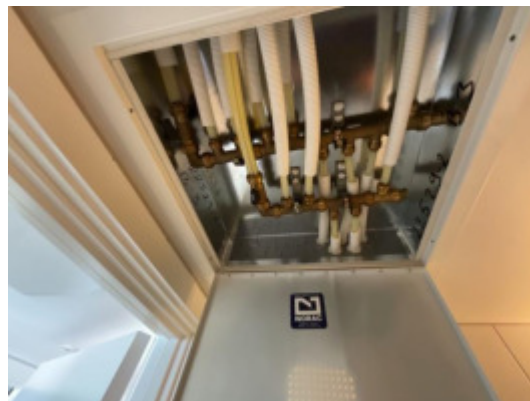
TG 1

Vannrør av plast rør i rør, besiktiget i rørskap.  
Ved visuell undersøkelse ble det ikke registrert avvik på rør som er synlige.

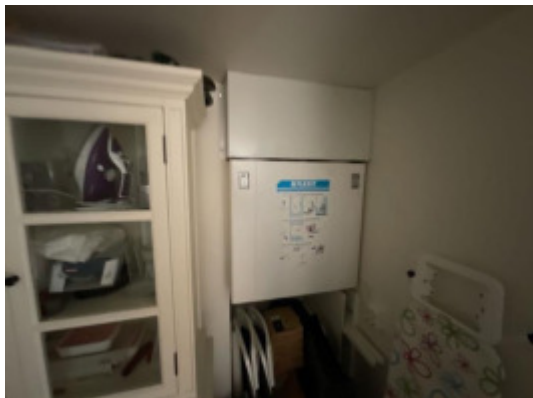
Balansert ventilasjon.

Det er ikke fremlagt opplysninger utført service på anlegget.

- Det er avvik:

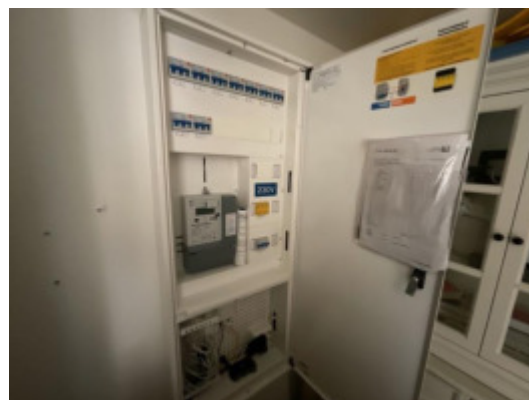
**Det er fremlagt dokumentasjon på anlegget. Undertegnede har ikke elektrofaglig kompetanse og tilstandsvurdering beror på dokumentasjon og visuell undersøkelse av tilfeldig komponenter i boligen.**

**Ved eventuell videre undersøkelser på det elektriske anlegget må det innhentes autorisert elektriker/el-takstmann med en utvidet el-kontroll (NEK 405 Elkontroll)**

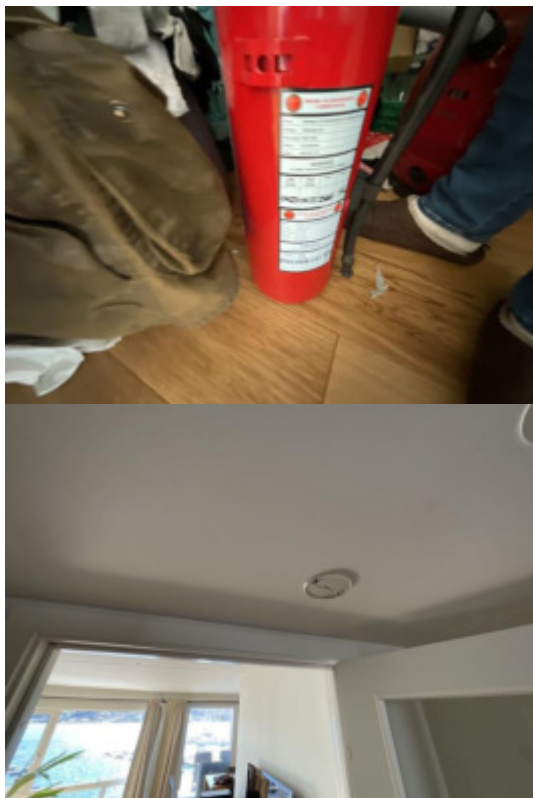
4. Er det skader på røykvarslere?

**Nei**

Kostnadsestimat: Under 10 000
