Kirkeveien 192

Flott leilighet med romslig og delvis innglasset solrik terrasse - 2 soverom - Carport m/ elbillader - Heis

Tilstandsrapport

Befaringsdato: 02.01.2025

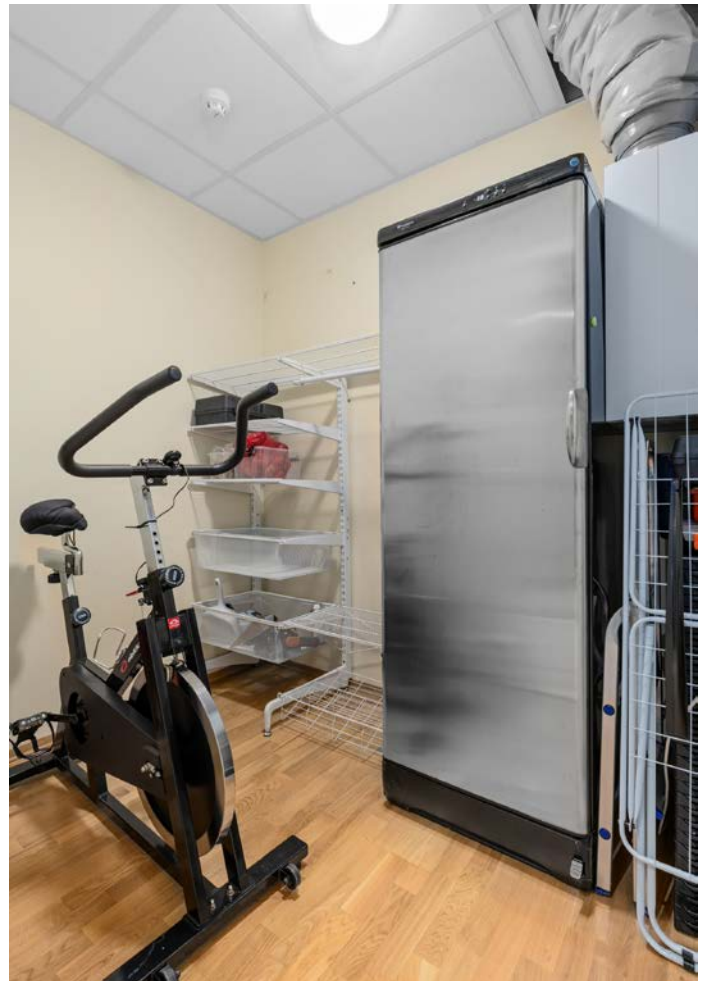
Innvendig bod/teknisk rom med ventilasjonsaggregat og god oppbevaringsplass

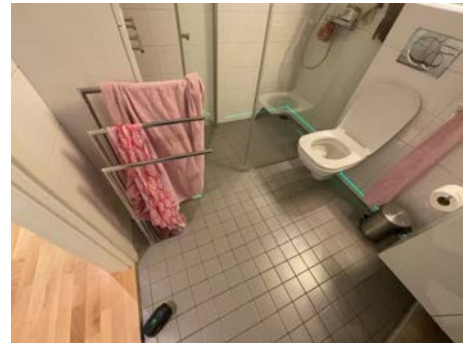
1. ETASJE > BAD/VASKEROM

TG 1 Sluk, membran og tettesjikt

Stålsluk, dokumentasjon med sintef godkjenning Norac baderomskabin fremlagt.

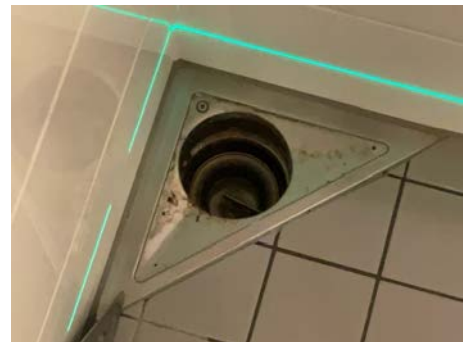
1. ETASJE > BAD/VASKEROM

TG 1 Sanitærutstyr og innredning

Innredning med nedfelt servant, toalett, dusjvegger, opplegg for vaskemaskin, utslagsvask
Visuell befaring viser ikke større avvik utover påregnelig bruksslitasje.

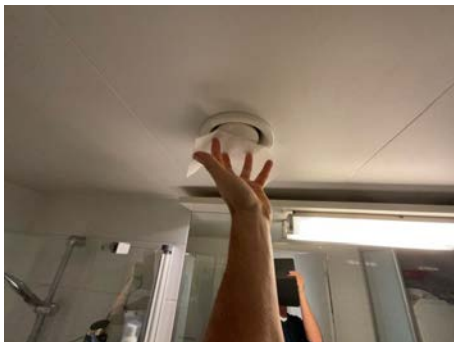
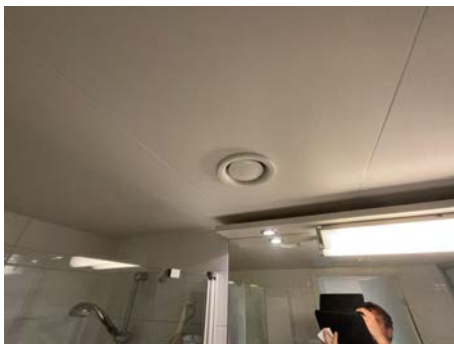
1. ETASJE > BAD/VASKEROM

Videre undersøkelser med kamera og utbedringer må utføres av ventilasjonsfirma

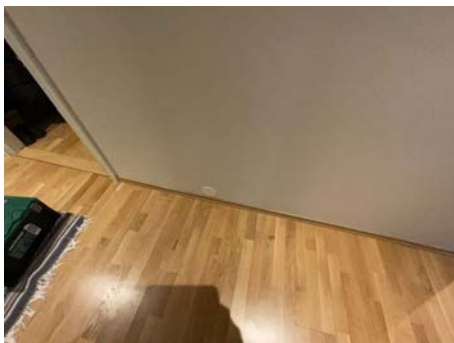
KJØKKEN

Ved visuell undersøkelse ble det ikke registrert større avvikk utover påregnelig bruksslitasje.

Utstyr er ikke funksjonstestet.

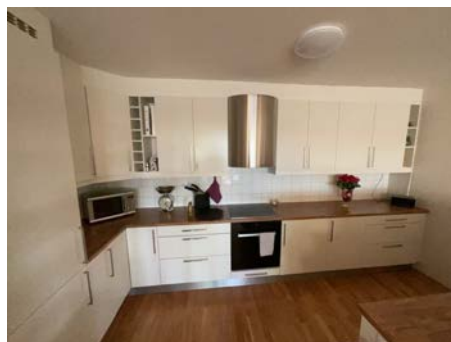
1. ETASJE > KJØKKEN

TG 1 Avtrekk

Kjøkkenventilator, fungerende på befaringsdagen ved enkel funksjonstest.

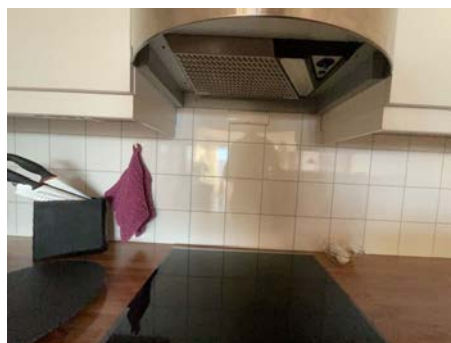
TEKNISKE INSTALLASJONER

TG 1 Vannledninger

Rør- og avløpsanlegget fungerte ved en enkel test av dette på stedet.

Videre kontroll av anlegget krever avansert teknologi og må eventuelt rekvireres spesielt. Tilstandsgraden er derfor ikke vurdert på det skjulte anlegget.

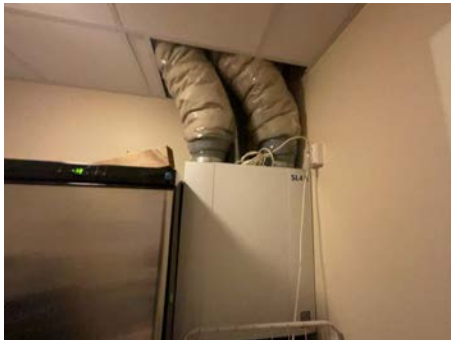
Vurdering av avvik:

- Det er påvist mangelfull ventilasjon fra balansert ventilasjonsanlegg på ett eller flere rom i boligen.

- Anlegget må sjekkes av fagperson.

Service og gjennomgang med balansering. Mangler på avtrekk fra bad anbefales undersøkt slik at ikke fuktproblematikk oppstår.

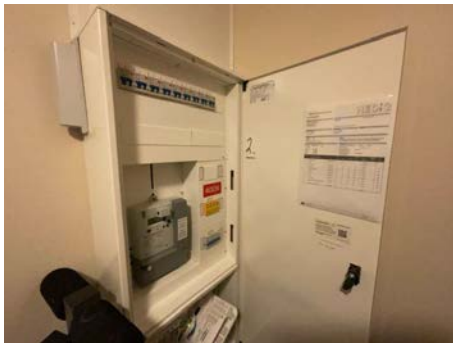
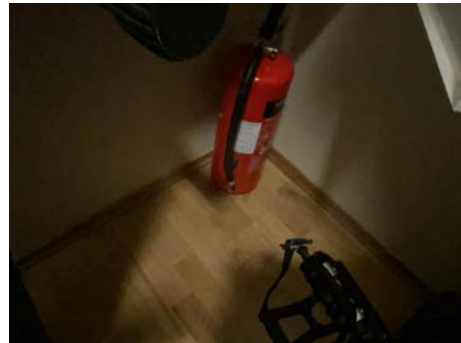
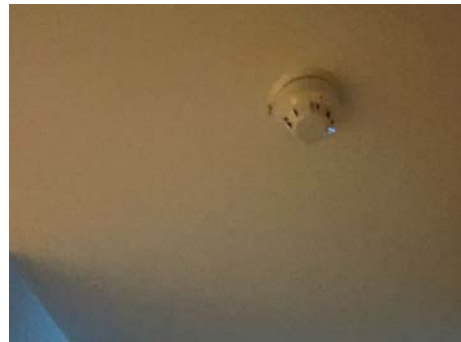
Det er fremlagt dokumentasjon på anlegget. Undertegnede har ikke elektrofaglig kompetanse og tilstandsvurdering beror på dokumentasjon og visuell undersøkelse av tilfeldig komponenter i boligen.

Ved eventuell videre undersøkelser på det elektriske anlegget må det innhentes autorisert elektriker/el-takstmann med en utvidet el-kontroll
