Fjordbygdveien 1060

Tilstandsrapport

FRITIDSBOLIG

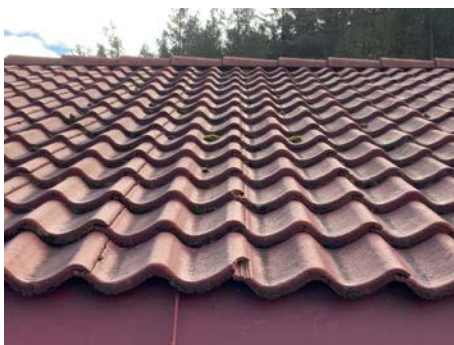
Vurdering av avvik:
• Det er enkelte knekte taksten.
Takstein med stedvis noe mose.

Konsekvens/tiltak
• Knekte takstein må skiftes.

Mose fonger levetiden på taktekket og bør fjernes.

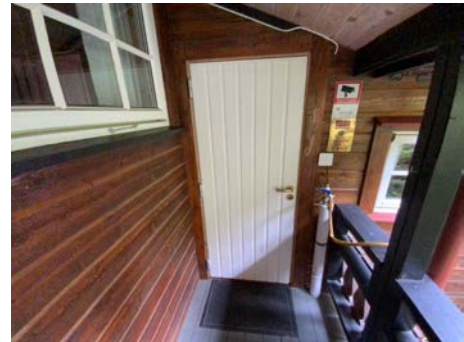
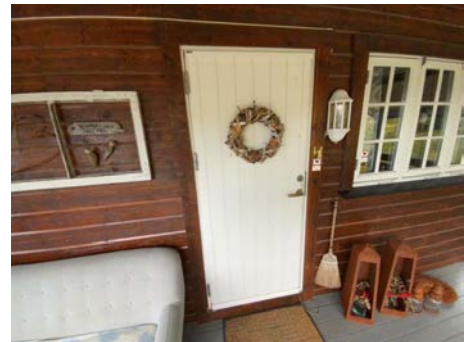
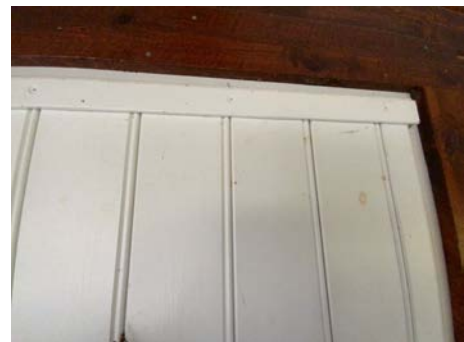
TG 1 **Dører**

Dører fra byggeår i malt trekonstruksjon.

Litt kvistgjennomslag på dør.

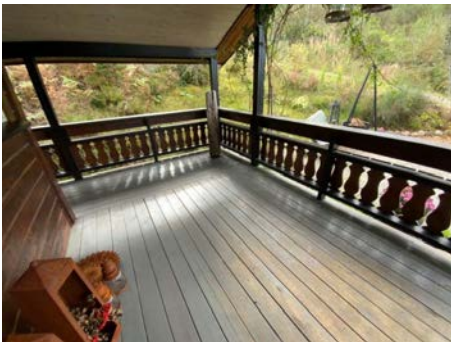
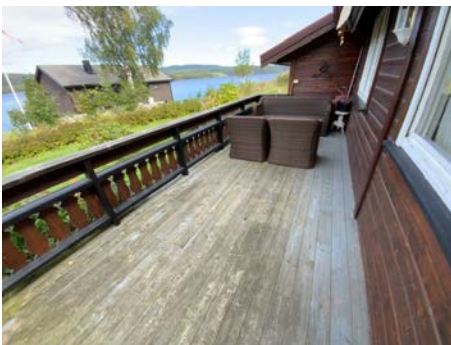
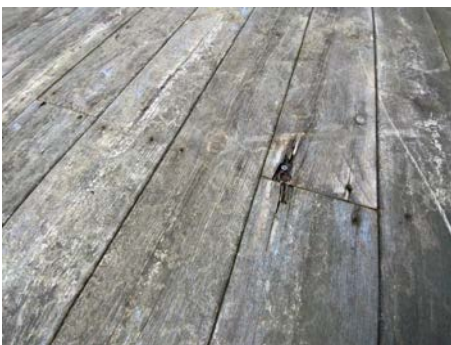
Terrassedekke og rekkverk med litt slitasje og behov for noe overflatebehandling og noen bord med råteskader.

Noe råteskader.

- Lokal utbedring/utskiftning bør utføres.

Noe oppgraderinger av terrassen må påregnes.
