Kvitessvegen 58

BORTELID

KVITEFOSSVEGEN 58

Tilstandsrapport

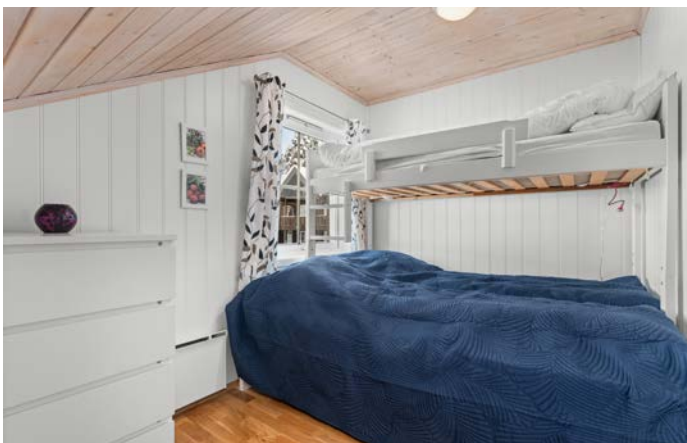
Dette rommet brukes som leilighetens soverom 5 men er ikke inntegnet i godkjente tegninger hvor det der fremstår som en del av stuen.

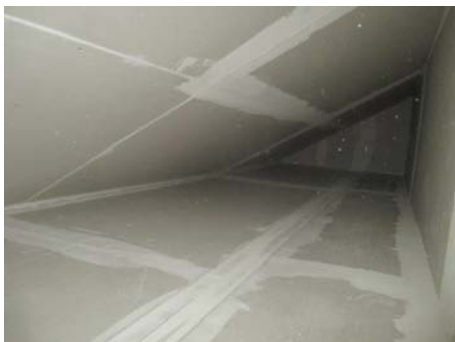
Takkonstruksjonen er en plassbygget sperrekonstruksjon med tilhørende limtretrager i møne.. Det meste av takkonstruksjonen er en lukket konstruksjon som er blitt luftet over tak.

Knekott på sidene og et mindre øverste loft ble vurdert i fra en inspeksjonsluke på loftstue. Noe misfarging på limtretrager som tyder på at den har blitt utsatt for en del fuktighet under bygging. Luftekanal bør isoleres for å være sikker på at denne ikke kondenserer.

Ene knekottet.

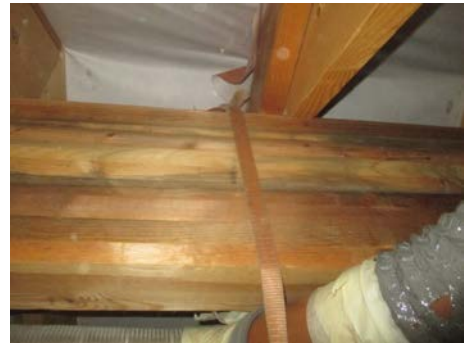
Luftet over tak.

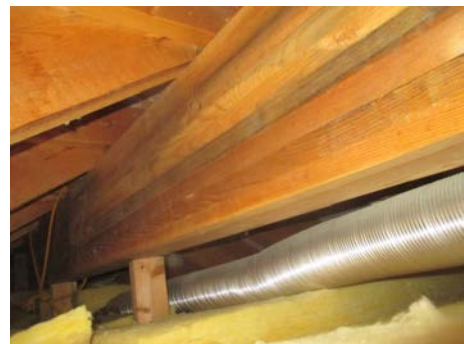
Deler av takkonstruksjonen.

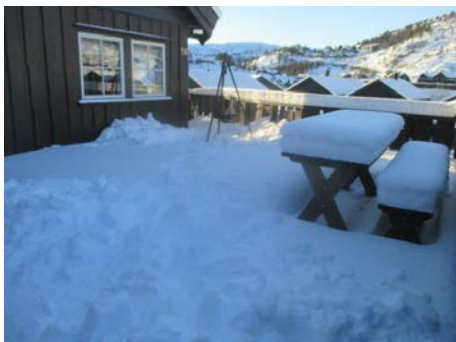
Kledningen ligger noe nær terrassebord med tanke på fare for oppsug av fuktighet.

Deler av terrasse.

Avstand i mellom terrassebord og kledningen bør økes. Følg med på om det fremdeles er noen lekkasjer og gjør tiltak for å unngå dette.

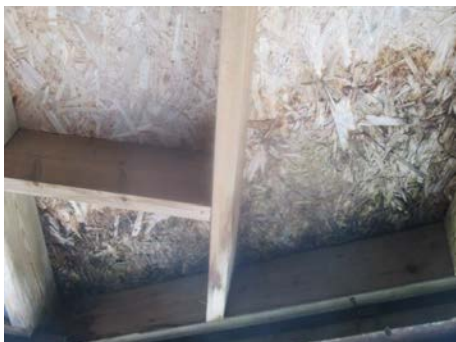
Har vært noe fuktighet på osb plater langs ytterkant ved rekkverk på terrasse. Det har dannet seg noe is på pvc duk ved inngang til bod. Er mest sannsynlig et felles ansvar i sameie, da det er to carporter og bod til underliggende seksjon. Det må nevnes at halvparten av forventet brukstid for denne type teking over carport er 20 år.

Har vært noe lekkasje ytterst ved rekkverk.

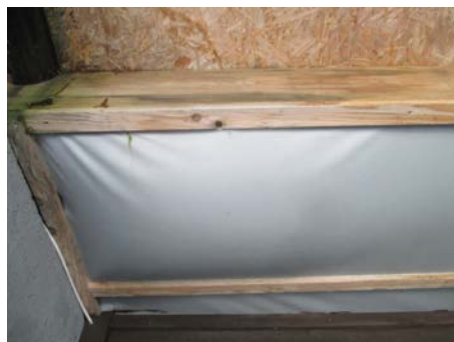
Ligger en del is på duk ved inngang til bod ved carport.

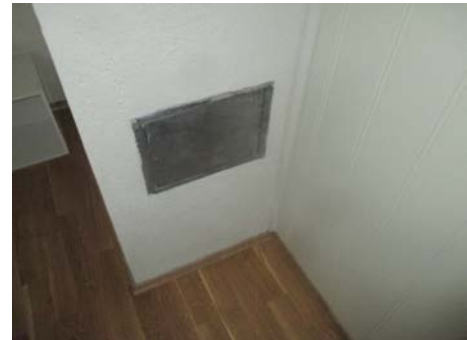
Sotluke på ene soverommet.

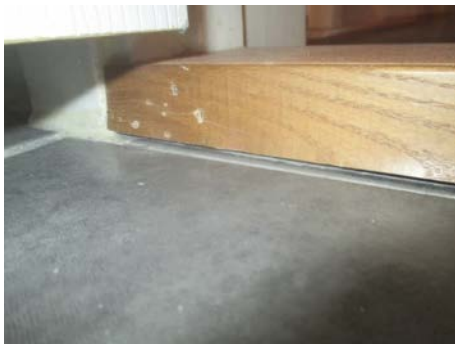
- Det er mulighet for at det kan forekomme vannlekkasje på våtrommet hvor vann ikke vil gå til sluk.
 - Det er påvist at noen fliser har bom (hulrom under).
- Er en del fliser som har løsnet i fra underlaget ved dør.
Silikonfuge i mellom gulv og veggflis har åpnet seg noe bak dusjkabinett.

Noe usikker tetting i overgang til dør.

- Det bør etableres avrenning inn til sluk for hele våtrommet.
 - Gjennomføre ytterligere undersøkelser og foreta utbedring av skade.
- Fliser bør festes på nytt og fuges noe i overgang gulv og veggflis enkelte steder.

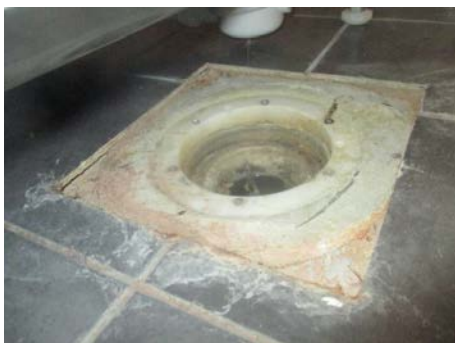
Smøremembran med ukjent utførelse og en sluk under dusjkabinett.

Sluk under dusjkabinett uten rist som passer til fliser.

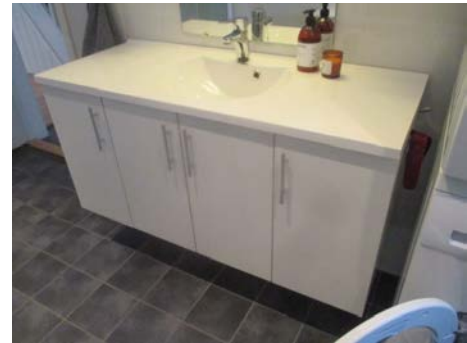
Rommet har innredning med nedfelt servant, veggmontert toalett, dusjkabinett og opplegg for vaskemaskin.

Innredning.

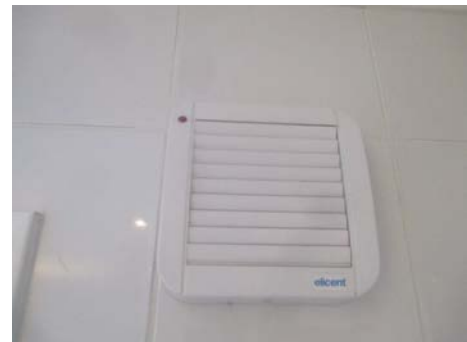
Det er elektrisk styrt vifte med direkte utkast i ytterveggen.

Vifte i ytterveggen.

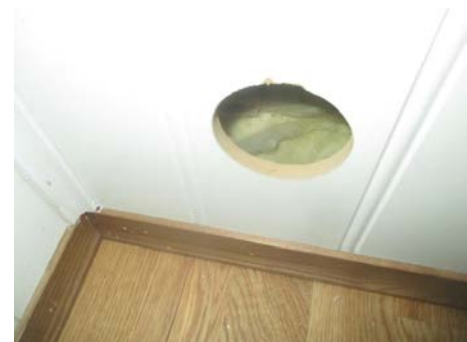
Hulltaking er foretatt i fra soverom, uten å påvise unormale forhold.
Måleresultat: 7,7 vektprosent.

Hulltaking i fra soverom.

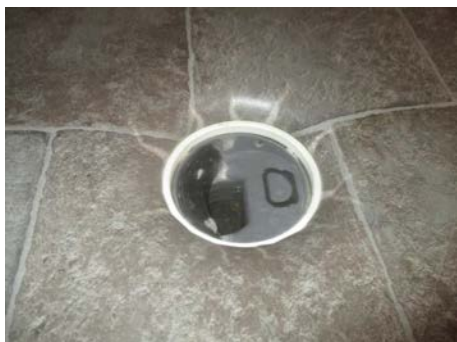
TO 1 Sluk, membran og tettesjikt

Synlig vinylbelegg med oppkant som tettesjikt og det er to sluker i rommet.

Sluk ved muligheter for badekar.

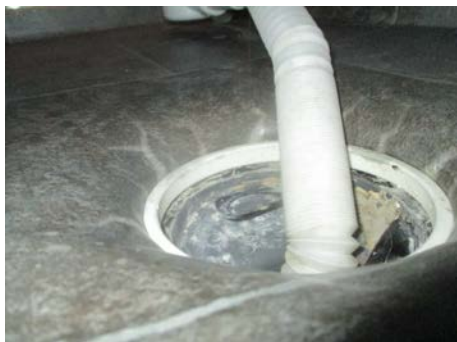
Sluk under dusjkabinett.

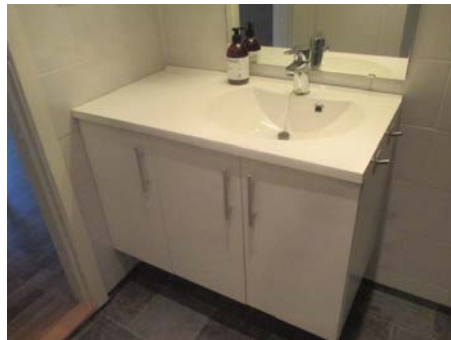
Innredning.

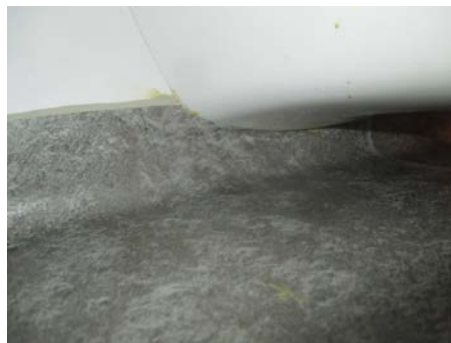
- Det er ikke påvist tilfredsstillende løsning for å synliggjøre lekkasje fra innebygget sisterner.

Ingen hull for synliggjøring av lekkasjevann.

- Ved implementering av innebygget sisterner var det ikke krav om lekkasjesikring, konstruksjonen bør jevnlig observeres.

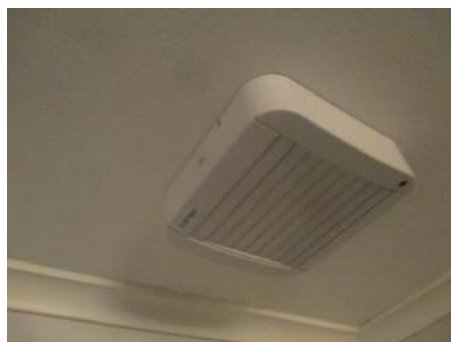
TO 1 Ventilasjon

Det er elektrisk styrt vifte i himling for ventilasjon av rommet.

Avtrekksvifte i himling.

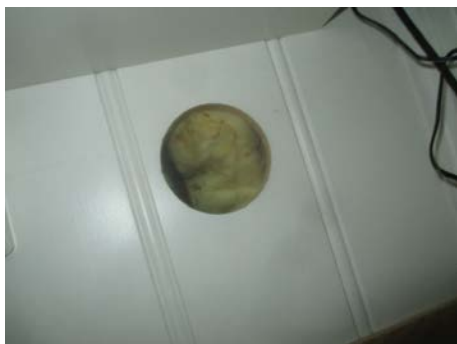
Hulltaking er foretatt i fra loftstue, uten å påvise unormale forhold. Måleresultat: 7,4 vektprosent.

Hulltaking i fra loftstue.

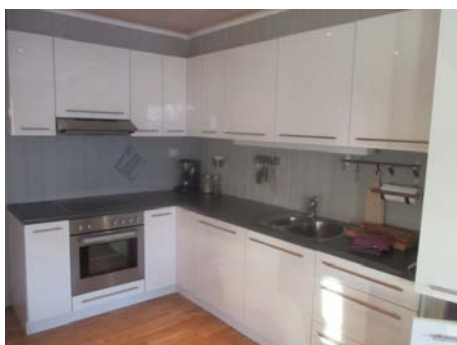
TO 1 Overflater og innredning

Rupanel med spotter i himling, parkettgulv og panelingsplater på vegger.
Innredning med slette høyglans fronter.

Deler av innredningen.

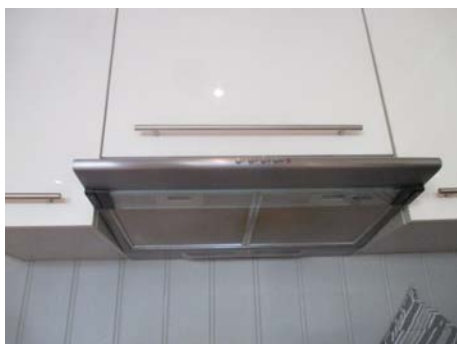
TO 1 Avtrekk

Det er kjøkkenventilator med avtrekk ut.

Ventilator.

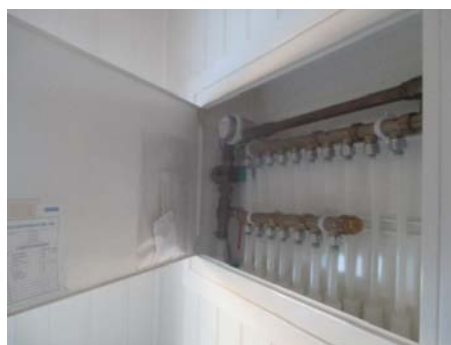
TO 1 Vannledninger

Innvendige vannledninger er av plast (rør i rør) med tilhørende fordelerskap på ene soverommet. Innvendig stoppekran med vannmåler er plassert i fordelerskapet.

Fordelerskap med merkede kurser.

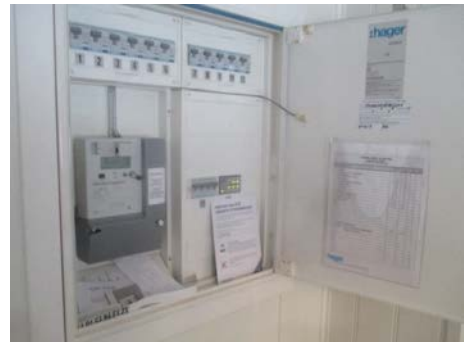
Sikringsskapet er plassert på ene soverommet og har merkede kurser. Anlegget er i fra byggeåret og har ingen åpenbare synlige skader/feil.

Sikringsskapet er plassert på ene soverommet.
