Kossevigheia 46B

Søgne - Langenes

Svært solrik vertikaldelt bolig med 2 soverom på Langenes - Usjenert hage - Eldorado for barn - Solrikt

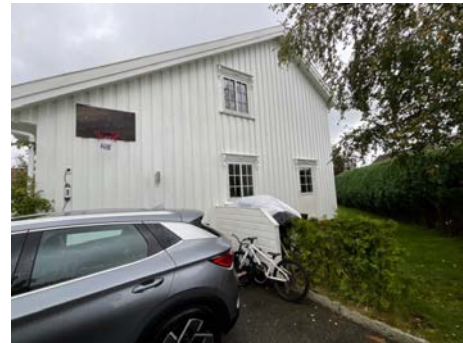
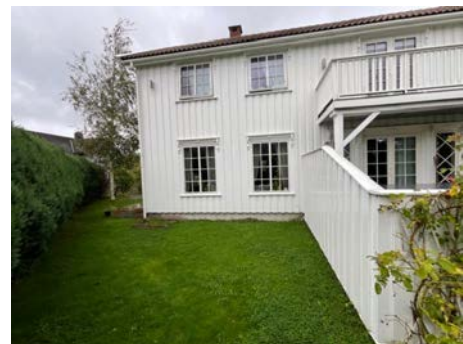
Veggkonstruksjon

Bindingsverkskonstruksjon fra byggeår. Fasader er kled med bordkledning. Musesikring er påvist ved stikk kontroll. Stedvis noe manglende grad av vedlikehold, men ingen vesentlige tegn til svikt.

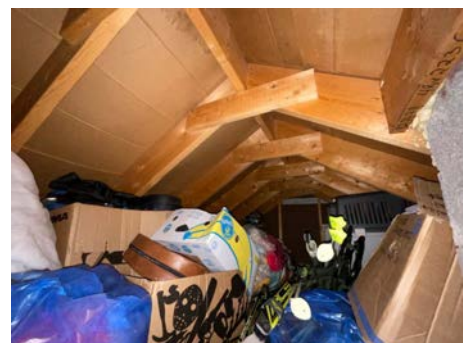
Takkonstruksjon/Loft

Taket er konstruert med takstoler i tre. Det er ikke påvist vesentlige tegn til svikt.

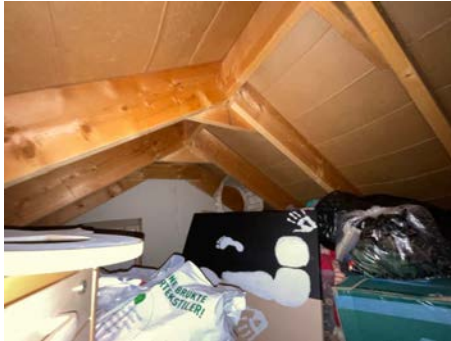
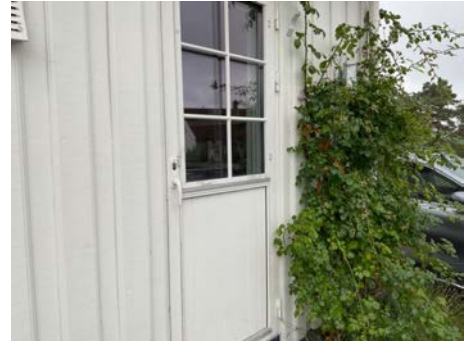
Balkongdør.

- Det er påvist noen glassruter som er punktert eller sprukne.
- Karmene i vinduer er slitte og det er sprekker i trevirket.
- Det må påregnes noe vedlikehold og at enkelte vinduer må skiftes ut.
- Vinduer med punkterte/sprukne glass må påregnes skiftes ut, enten hele vinduet eller kun selve glassene.

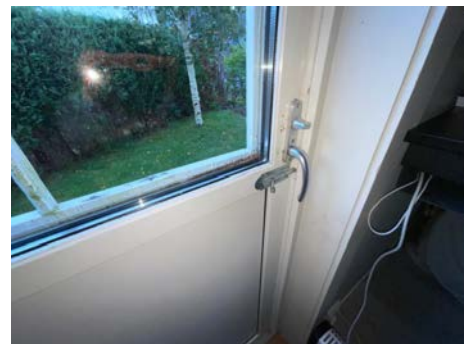
Balkongdør.

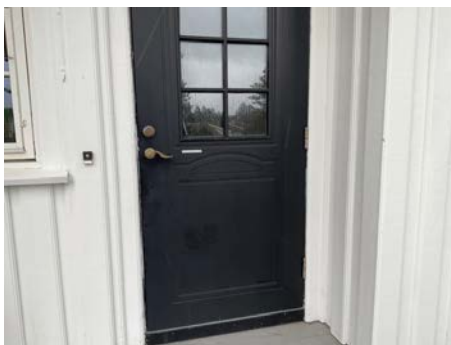
- Det er påvist utetthet/åpning mellom dørblad og dørkarm. Dvs. at kaldtrekk kan oppstå.
- Karmene i dører er værslitte utvendig og det er sprekker i trevirket.

Ytterdør.

- Det må påregnes noe vedlikehold og at enkelte dører må skiftes ut.

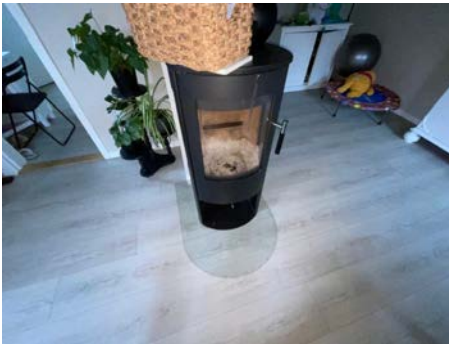
Elementpipe med pusset overflate. Peisovn er montert i stue.

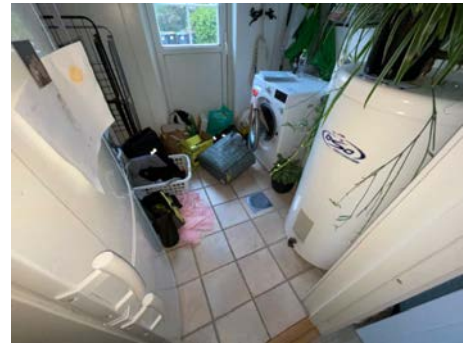
Vaskerom.

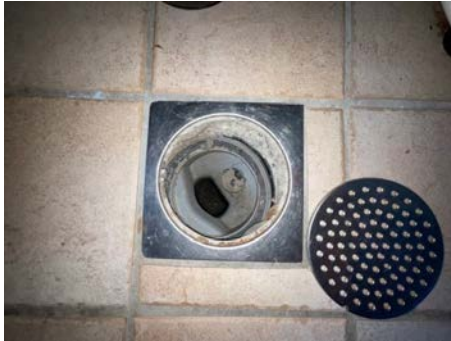
Våtrom > 1.Etasje > Vaskerom > Sluk, membran og tettesjikt. Plast sluk. Det er ikke synlig membran i sluk og klemring mangler. Ved dørterskel inn mot kjøkken er det store utettheter. Membran er ikke synlig i sluk og klemring mangler. Det er store utettheter ved terskel mot kjøkken og ved balkongdør. Ved en eventuell lekkasje på vaskerommet vil dette kunne føre til skade på tilstøtende rom.

Sluk.

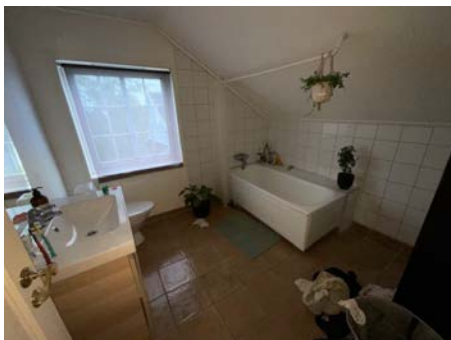
Bad på loft.

Malt strie vegger med fliser i våtsone. Ingen tegn til skade.

Takessplater i himling har en mindre skade i plateskjøt over badekar.

- Uegnete materialer må fuktbeskyttes/utskiftes.

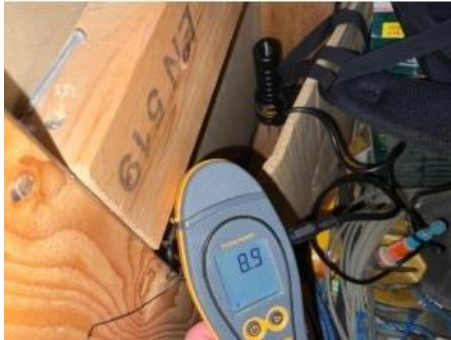
Fuktmåling ble utført i bod. Hull ble tatt fra tilstøtende rom inn mot våtsone på bad. Bunnsvill var tørr på det aktuelle stedet.

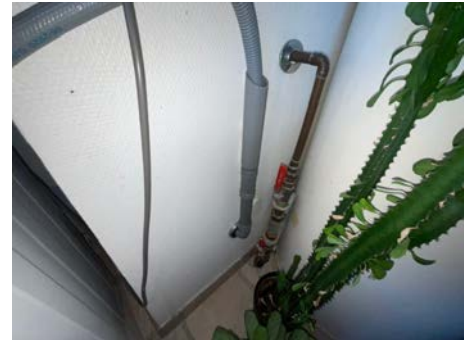
Inntak med stoppekran.

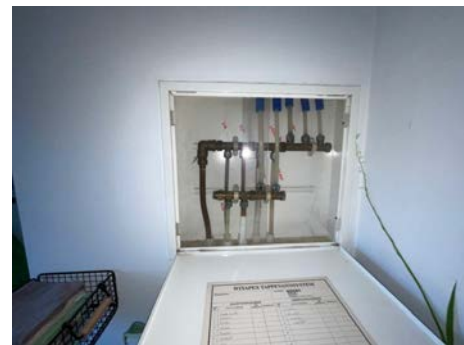
Fordelerskap.

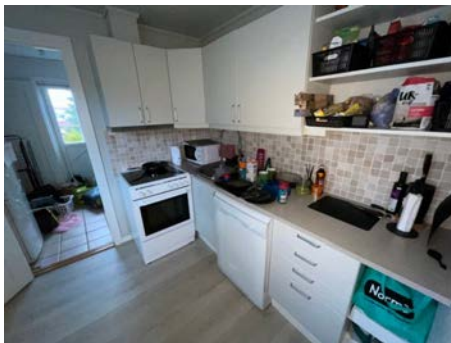
Innredning med malte fronter og laminert benkeplate. Overflater fremstår i normal stand i forhold til alder.

Kjøkken.
