# DOKUMENT- VEDLEGG

**Lauvstøveien 43E, 4876 Grimstad**

# gnr. 200, bnr. 1438

**Areal (BRA): Enebolig 202 m<sup>2</sup>**

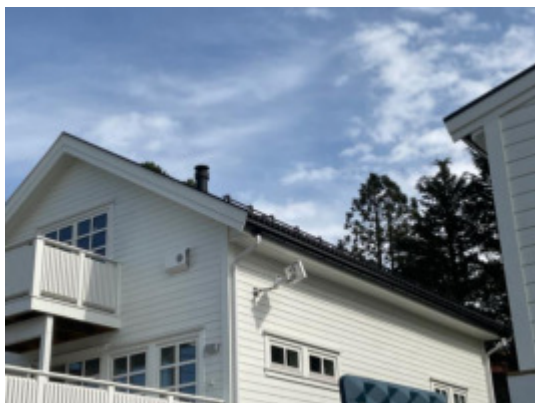
Takrenner og nedløp i stål. Tetthet og fallforhold på takrenner er ikke vurdert. På generelt grunnlag bør det påregnes normalt vedlikehold/opsyn som fjerning av løv/barnåler eller liknende. Kan med fordel monteres utkaster på bunnen av nedløp alle steder.

Normalt oppsyn og vedlikehold påregnes, samt utskiftninger etter estimerte levetider.

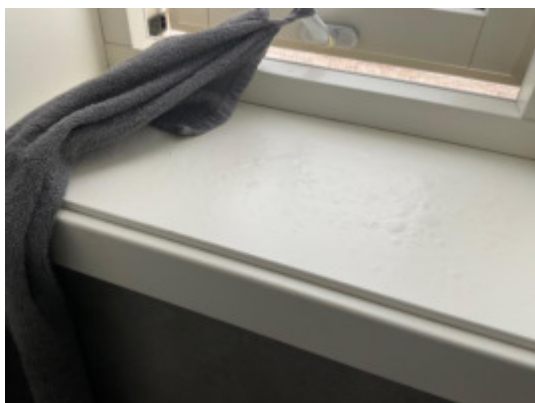
Trevinduer med isolerglass. Normal garantitid på isolerglass er 5 - 10 år. Normalt vedlikehold og smøring/justering av hengsler, beslag og rammer må påregnes.

Noe fuktsvelling foring baderom 2 etasje.

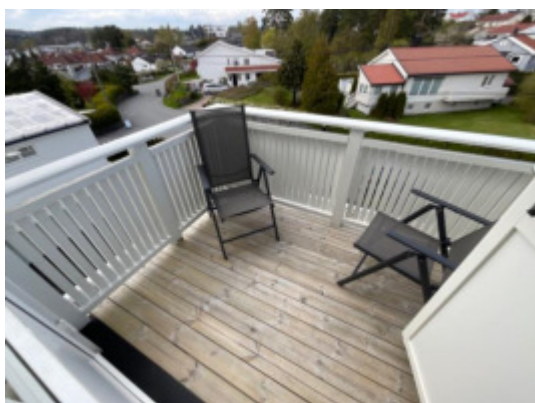
Treverk og terrassebord fremstår med normal vær- og aldersslitasje.

Normalt vedlikehold av terrassebord må påregnes. Med dette menes en årlig vask/rens av bord for å fjerne grønske og evt oppdatering av beis/maling mm.

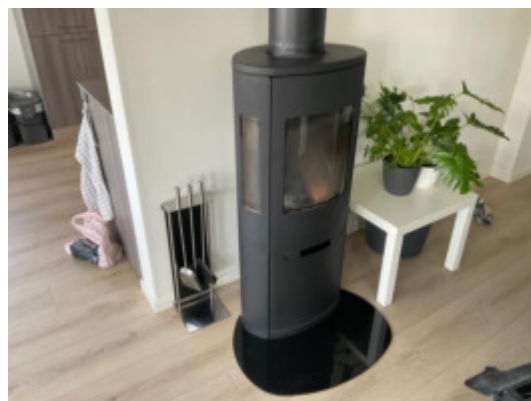
Vedovn i stue, ubrennbar flate foran ildåpning ansees tilfredsstillende. Stålrørspipe.

Pipe og ildsted er ikke funksjonstestet. På generelt grunnlag anbefales jevnlig kontroll av pipe og ildsteder av lokale feie/branntilsyn.

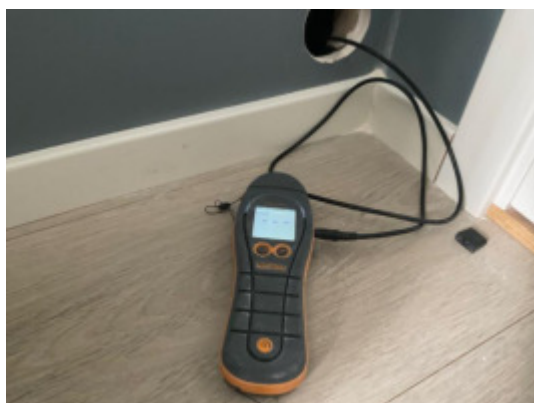
Hulltaking utført i tilstøtende rom, ikke tegn til avvik. Utført fra soverom bak dusj.

Hulltaking vil si at man tar hull nederst i veggen fra naborommet til våtrom. Tanken med undersøkelsen er at dersom det er noe feil med membran/fuktsikringsløsning på baderom, så vil fukt plante seg i vegg mellom bad og annet rom, og man vil da muligens kunne se dette i bjelkelag mellom rommene.

Hulltaking er ingen garanti for at det ikke er fukt eller svikt i konstruksjoner, men en indikasjon på at det fremstår normalt i området der hulltaking er utført.

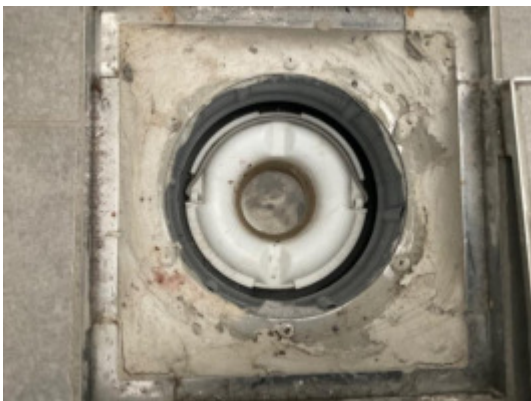
Sluk ved vaskemaskin kontrollert. Det er synlig membranløsning. Ferdigattest fremlagt, det skal ved anmodning om ferdigattest være sendt inn uavhengig kontroll våtrom, dokumentasjon ansees tilfredsstillende.

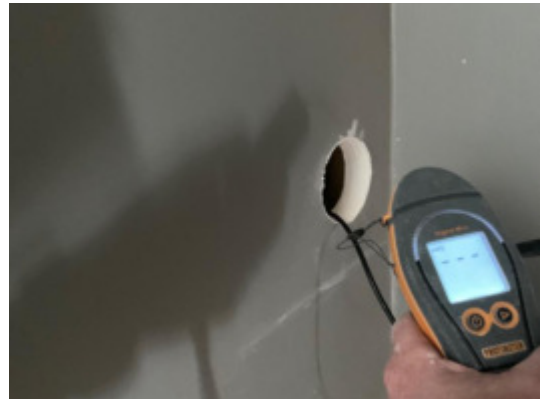
Hulltaking utført i tilstøtende rom, ikke tegn til avvik. Utført fra trapperom bak dusj.

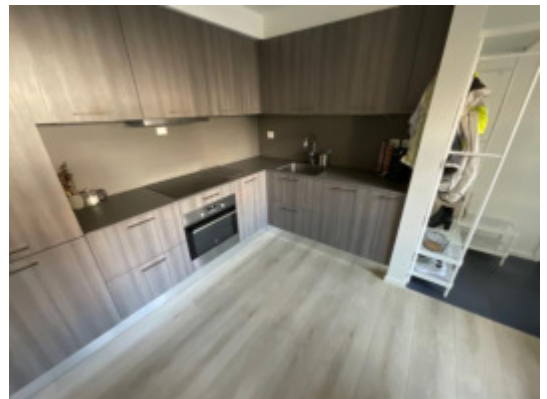
Laminatgulv. Innredning med laminerte fronter og benkeplate. Lekksensor og komfyrvakt montert.

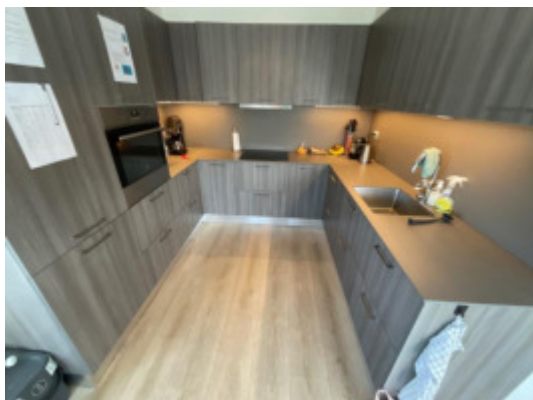
Lekkasjesensor montert. Denne skal fungere slik at den stenger vann til oppvaskmaskin dersom den føler lekkasje på sensorledninger.

Komfyrvakt montert. Denne skal fungere slik at den slår av strøm steketopp ved evt brann.

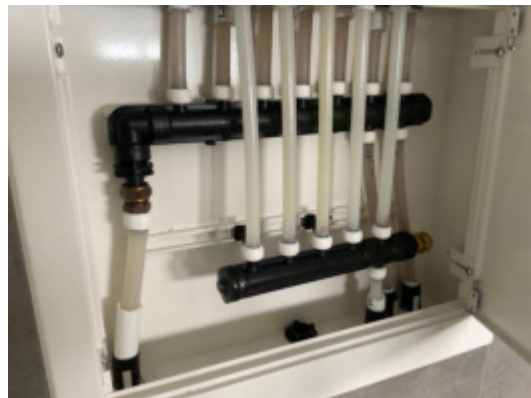
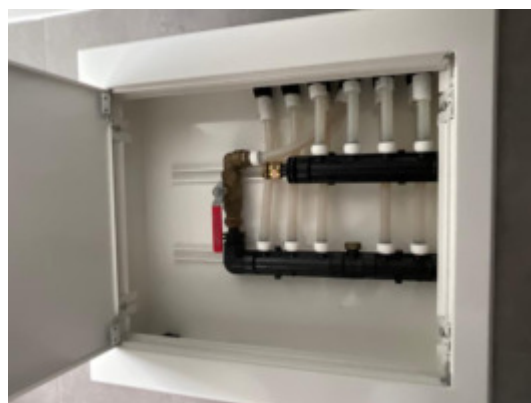
Vannledninger av rør i rør. Fordelerskap plassert i baderom og har synlig drenerør i skap og ved gulv.

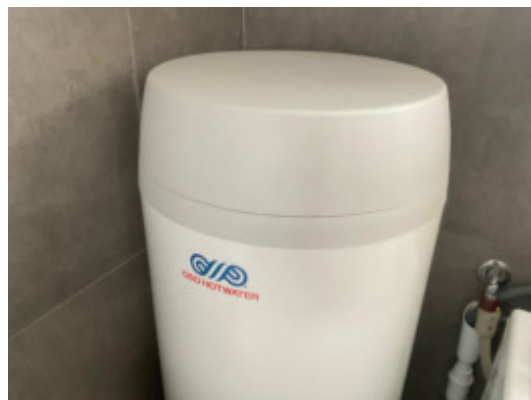
Varmtvannsbereder plassert i badrom 2 etasje og hybel og fra byggeår. Estimert levetid på bereder er 15-25 år. Fast tilkoblet strøm.

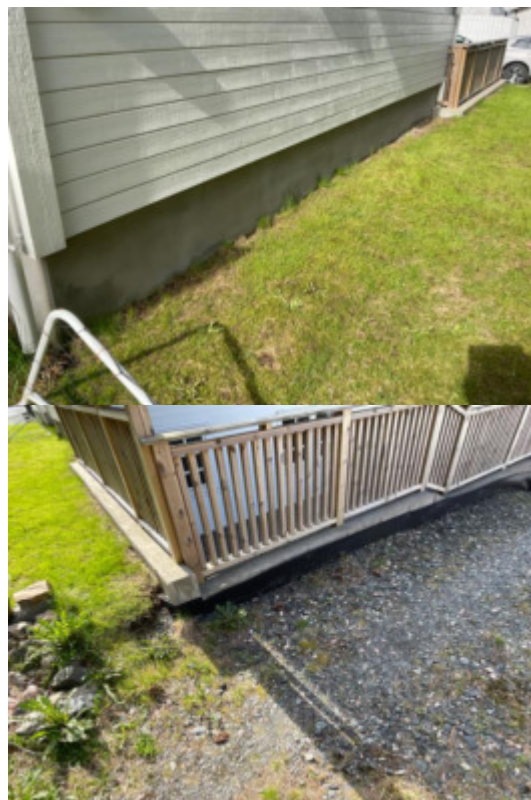
Ikke mulig å se grunnmursplast over terreng mot tilbakefylt terreng. Dog synlig mindre del på kanten av forstøtningsmur.

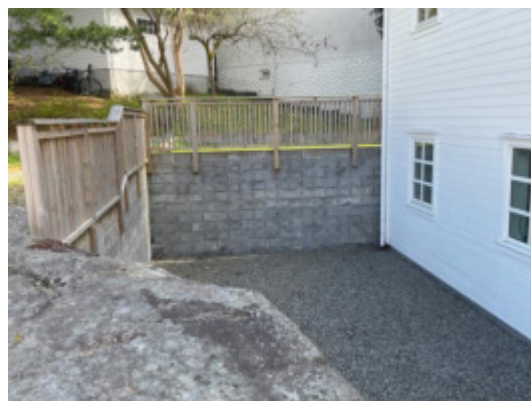
Murt /støpt grunnmur/såle. Lite flater synlig for kontroll, men ikke observer åpne avvik. Normalt oppsyn og vedlikehold.

Forstøtningsmur av forskalingsblokker. Fremstår normalt.
