# Vesterled 23A

**Vesterled 23A, 4879 GRIMSTAD**

# Tilstandsrapport

# Andelsnummer 12

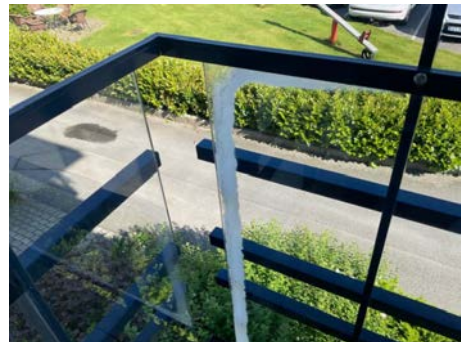
Noe alder og værslitasje på topprekke/treverk. Noe skjevhet i rekkverk.

Ifølge eier har borettslaget en plan for utbedring/vedlikehold terrasse.

Noe misfarging glass.

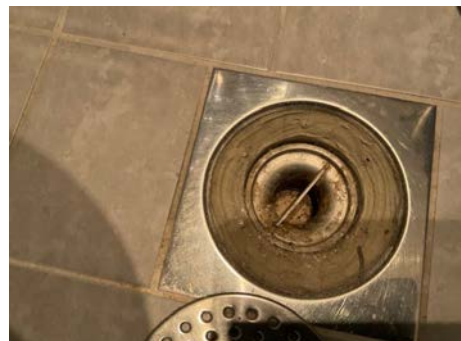
### Vurdering av avvik:

- Det er avvik:

- Tiltak:

Overvåk tilstanden jevnlig. For å få tilstandsgrad 0 eller 1 må tettesjiktet skiftes ut, men tidspunktet for når dette er nødvendig er vanskelig å si noe om.

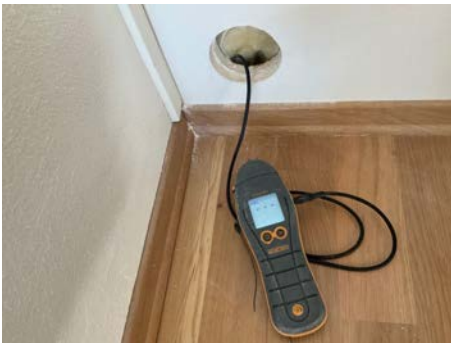
### 2 ETASJE > VASKEROM

## TG 2 Sanitærutstyr og innredning

- Det er avvik:

Det er ikke synlig dreng-spalte under wc. Dette medfører at man ikke vil avdekke evt. lekkasje fra skjult sistene i vegg.

Hulltaking utført i tilstøtende rom, ikke tegn til avvik. Utført fra stue. Kom ikke ned til bunnsvill, utført i gips fordi bunnsvill ikke var mulig å nå.

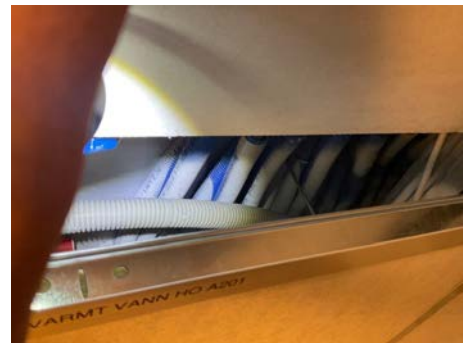
- Det er avvik:

Fordelerstamme plassert i felles gang i himling. Funksjon til rør i rør er at evt lekkasjevann ønskes ledet til rom med sluk og fuktsikre løsninger. Med dagens løsning så vil vann evt ledes ut i felles gang og spre seg deretter. Dette er ikke ønsket funksjon rør i rør. Utfra at det er vanskelig å etablere sluk mm, så anbefales det å montere lekkasjesensor som stenger vann ved evt lekkasje.

- Tiltak:

Det anbefales å montere lekkasjesensor som stenger vann ved evt lekkasje.
