# Ågerøyveien 31

# Idyllisk eiendom med solrik tomt og egen brygge/sjøbod – Båtplass i Kjøpmannsvik

**Ågerøyveien 31, 4770 HØVÅG**

# gnr. 103, bnr. 224

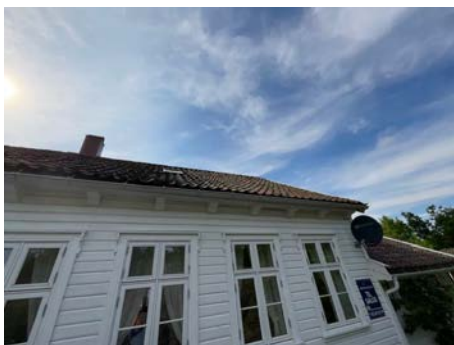
### Nedløp og beslag

Vannbord og vindski av tre.

Pipe beslått. Generelt anbefales det tilsyn av loft for kontroll av taggjennomføringer/beslagsløsninger mm, spesielt høst/vinter ved kraftig nedbør/snø. Med dagens ekstremvær som tidvis oppstår så er disse punktene spesielt utsatt for mindre lekkasjer/fukt.

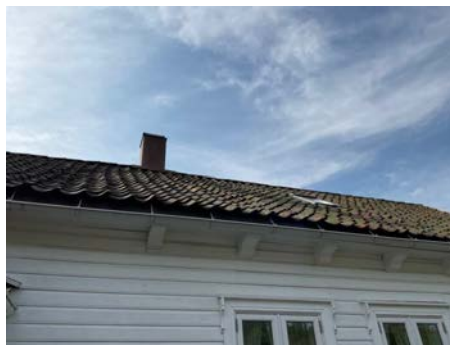
Trekonstruksjon med trekledning. Lufting og museband bak kledning stikkmessig kontrollert sted. Ikke observert åpenbare avvik som råte liknende, men stedvis litt malingflass. Normalt oppsyn og vedlikehold.

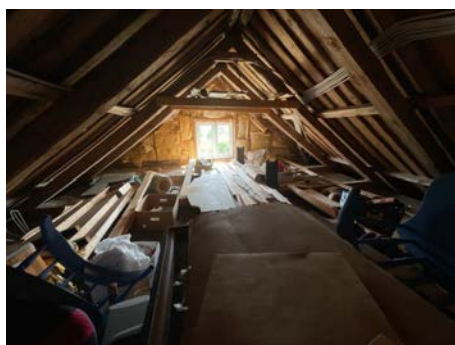
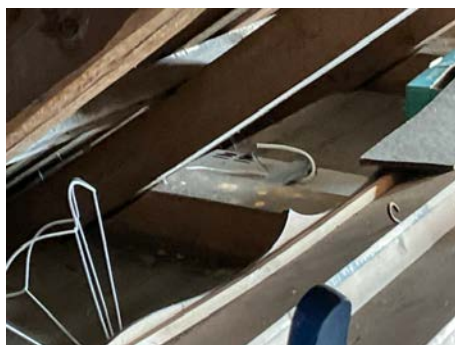
De lyse punktene under takbjelker er tegn på aktivitet borebille.

Tiltak borrebille må utføres. Anticimex liknende.

**Kostnadsestimat: 10 000 - 50 000**

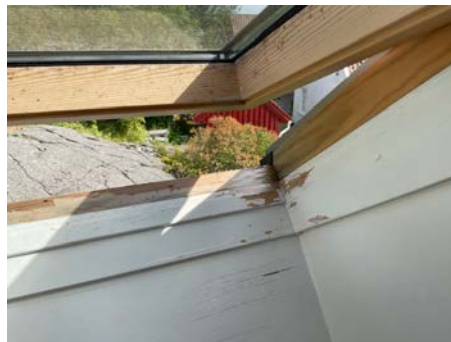
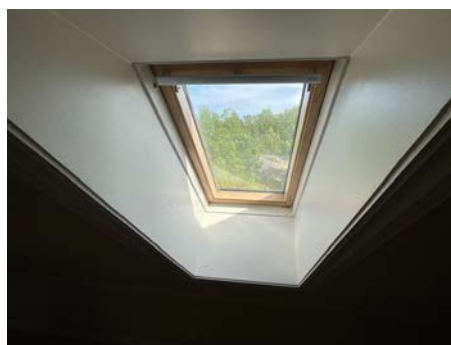
## TG 1 Vinduer

Trevinduer med isolerglass. Normal garantitid på isolerglass er 5 - 10 år. Normalt vedlikehold og smøring/justering av hengsler, beslag og rammer må påregnes.

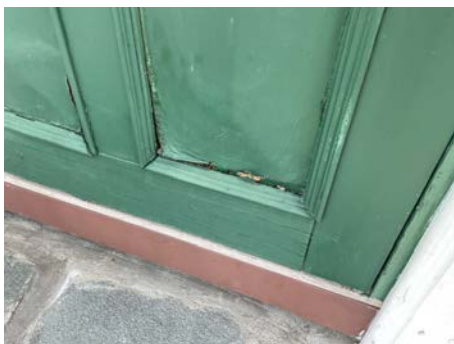
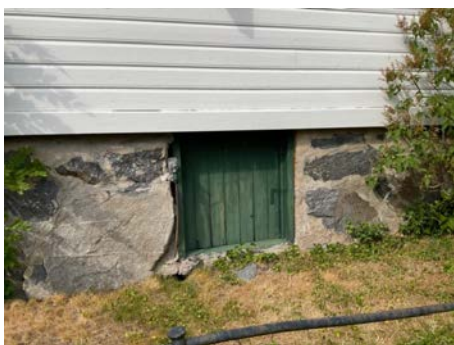
Enklere eldre dører til krypkjeller.

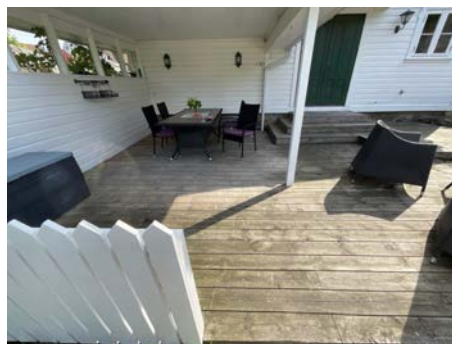
## TG 2 Utvendige trapper

Det er avvik: Kun rekkverk en side på de øvre trappene. Den nedre delen har litt langt spenn mellom bæring, noe svikt ved gange.

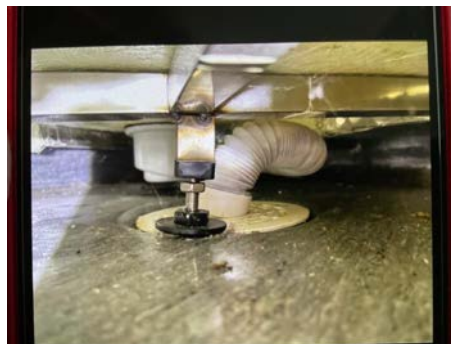
#### TG 1 Sluk, membran og tettesjikt

Belegg som membranløsning. Klemte i sluk.

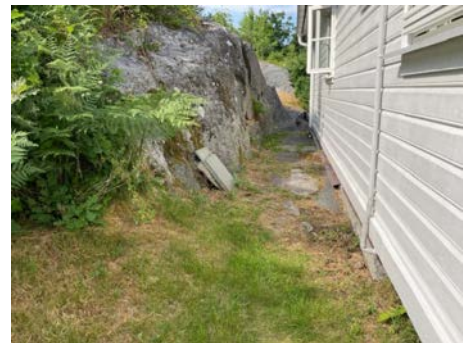
## TO 2 Grunnmur og fundamenter

Gråsteinsmur.

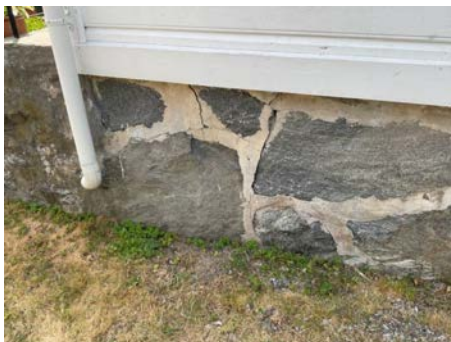
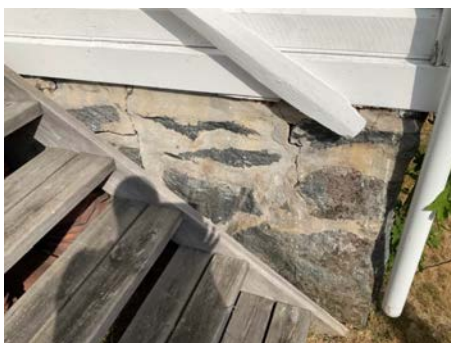
## TO 2 Terrengforhold

Det er avvik: Lite fall bort fra bolig. Noe fall mot eiendom på baksiden.

Generelt anbefales det fall bort fra yttervegg og taknedløp for overvann anbefales ledet bort fra vegger slik at man reduserer fuktpåkjenningen mest mulig.
