Oftenesheia 51

Oftenes/Søgne

Nyere(2023) og pen enebolig med høy standard i et nytt populært boligområde| Integrert garasje | Svært barnevennlig

Tilstandsrapport

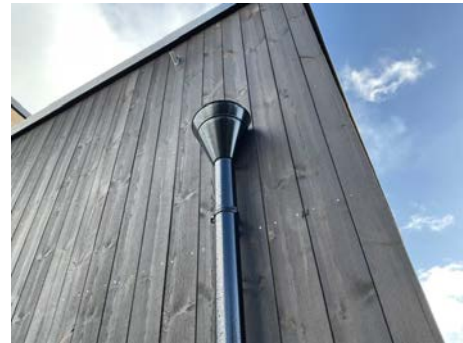
TG 0 Veggkonstruksjon

Veggene har bindingsverkskonstruksjon fra byggeår. Fasade/kledning har stående/liggende bordkledning.

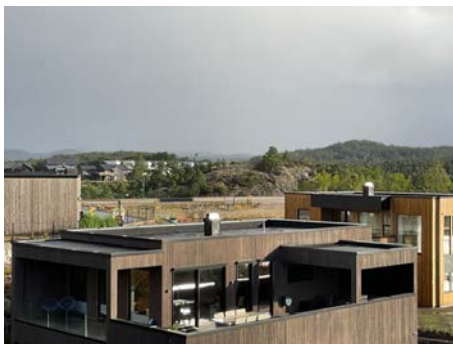
Punktet må sees i sammenheng med Takkonstruksjon/Loft

Taktekingen er av papp/takmembran. Taket er besiktiget fra bakkenivå.

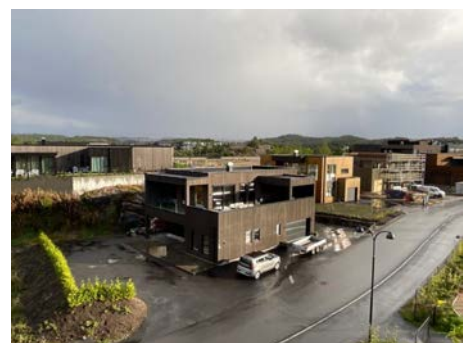
TG 0 Nedløp og beslag

Takrenner, nedløpsrør og beslag er av plast/metall og er fra byggeåret.

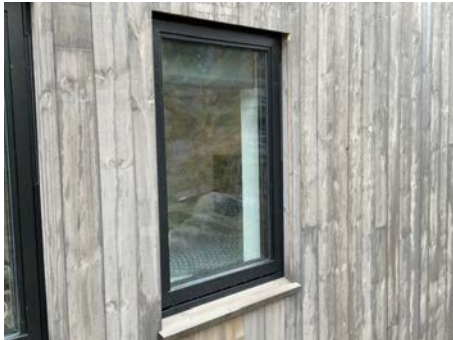
TG 0 Vinduer

Vinduene har karmen av tre, fra byggeåret og er kledd utvendig med metall beslag.

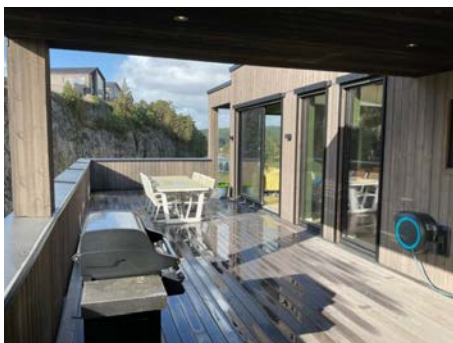
! TG 0 Balkonger, terrasser og rom under balkonger

Terrassene/verandaen er bygd i tre. Rekkverk er av tre og glass.

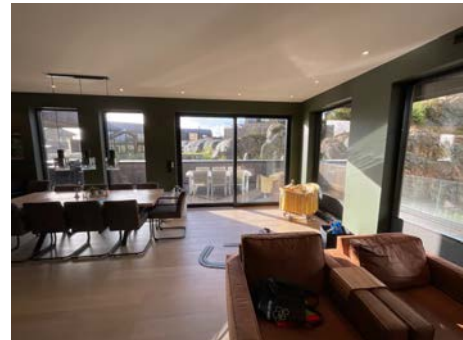
! TG 0 Overflater

Innvendig er det gulv av laminat og fliser. Veggene har malte plater. Innvendige tak har malte plater.

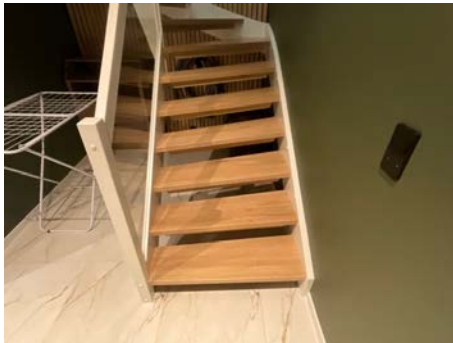
Eier opplyste at han har håndløper liggende på lager og at dette kan monteres om ønskelig.

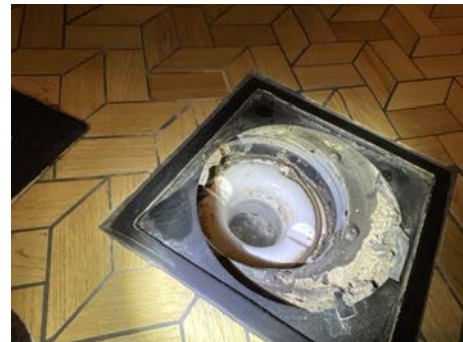
2. ETASJE > BAD

Sanitærutstyr og innredning

Rommet har innredning med nedfelt servant, veggmontert toalett, badekar og dusjvegger/hjørne.

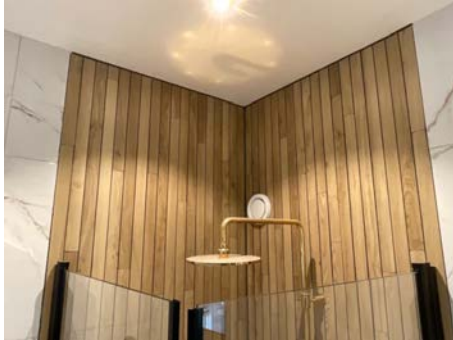
2. ETASJE > BAD

Tilliggende konstruksjoner våtrom

Det ble boret hull på soverommet i vegg bak dusjhjørne. Hulltaking er foretatt uten å påvise unormale forhold. Hulltaking er ingen garanti for at det ikke er fukt eller svikt i konstruksjoner, men en indikasjon på at det fremstår normalt i området der hulltaking er utført.

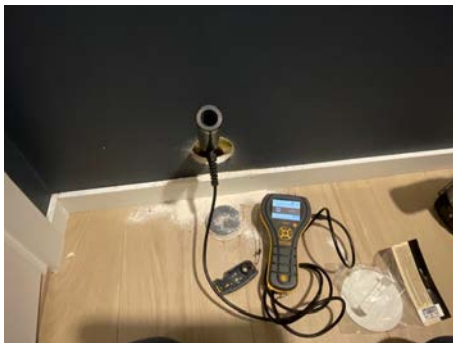
1. ETASJE > UTLEIEDEL BAD/VASKEROM 2

Generell

Rommet er fra byggeåret og blitt vurdert etter forskriftene som gjaldt da huset ble byggemeldt. Basert på byggeåret skal det være utført uavhengig kontroll på våtrommet og jeg forutsetter at det foreligger dokumentasjon på dette hos kontrollør, så lenge det foreligger ferdigattest på bygningen. Jeg anbefaler å kontakte utbygger for å få ut denne informasjonen. (kontrollerklæring fra uavhengig kontrollør)

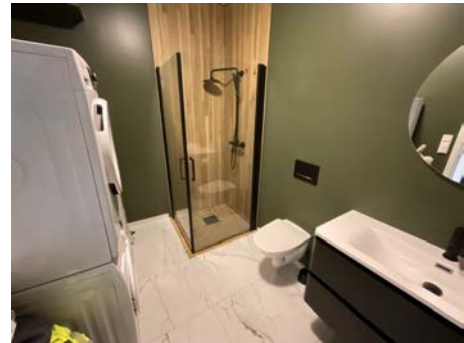
1. ETASJE > UTLEIEDEL BAD/VASKEROM 2

Overflater Gulv

Gulvet er flislagt og har fall til sluk. Det er ca. 1 cm nedsenket gulv i dusjhjørne og ca. 1 cm. høydeforskjell på gulvet fra døra til kanten av dusjhjørne. Ved dør er det ca. 15 mm. terskel/oppkant. Det er termostat på vegg som indikerer at det er varmekabler i gulvet. Funksjon er ikke kontrollert.

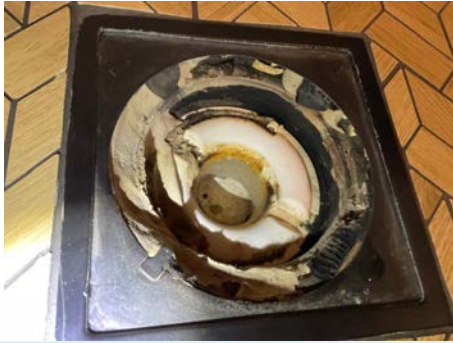
1. ETASJE > UTLEIEDEL BAD/VASKEROM 2

! TG 0 Sanitærutstyr og innredning

Rommet har innredning med nedfelt servant, veggmontert toalett, dusjvegger/hjørne og opplegg for vaskemaskin.

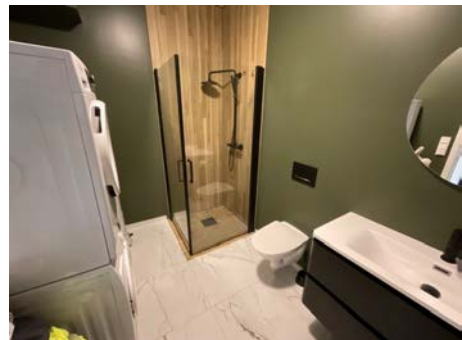
1. ETASJE > BAD/VASKEROM

Generell

Rommet er fra byggeåret og blitt vurdert etter forskriftene som gjaldt da huset ble byggemeldt. Basert på byggeåret skal det være utført uavhengig kontroll på våtrommet og jeg forutsetter at det foreligger dokumentasjon på dette hos kontrollør, så lenge det foreligger ferdigattest på bygningen. Jeg anbefaler å kontakte utbygger for å få ut denne informasjonen. (kontrollerklæring fra uavhengig kontrollør)

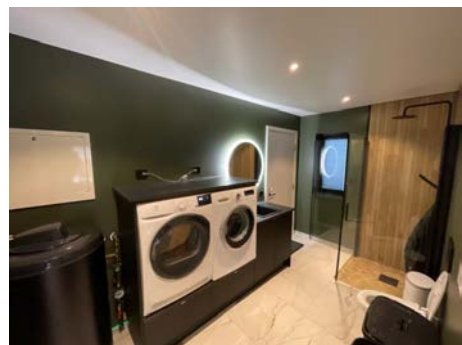
1. ETASJE > BAD/VASKEROM

! TG 0 Overflater vegger og himling

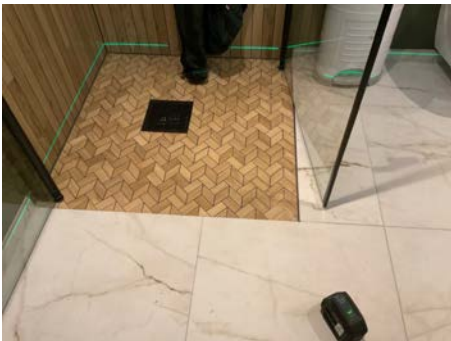
1. ETASJE > BAD/VASKEROM

📌 TG 0 Sluk, membran og tettesjikt

I sluket er det synlig mansjett under klemring, øvrige deler av membranen ligger skjult bak flisene. Basert på byggeåret skal det være utført uavhengig kontroll på våtrommet og jeg forutsetter at det foreligger dokumentasjon på dette hos kontrollør, så lenge det foreligger ferdigattest på bygningen.

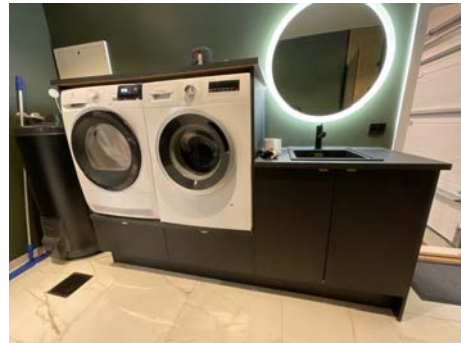
1. ETASJE > BAD/VASKEROM

📌 TG 0 Ventilasjon

Rommet er ventilert med avtrekksventil koblet til ventilasjonsanlegg.

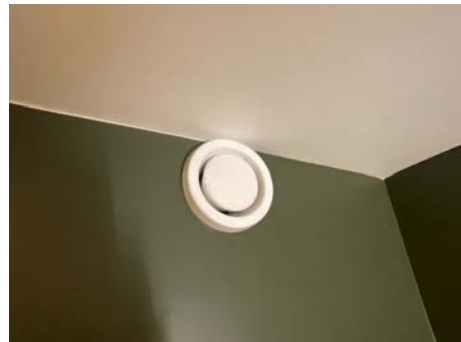
1. ETASJE > BAD/VASKEROM

📌 TG 0 Tilliggende konstruksjoner våtrom

Det ble boret hull på soverommet i veggen bak dusjhjørne. Hulltaking er foretatt uten å påvise unormale forhold. Hulltaking er ingen garanti for at det ikke er fukt eller svikt i konstruksjoner, men en indikasjon på at det fremstår normalt i området der hulltaking er utført.

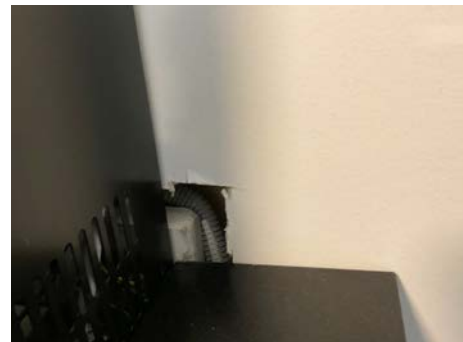
1. ETASJE > UTLEIEDEL STUE/KJØKKEN

Avtrekk

Ventilator har som hensikt å fjerne damp og matos fra koking/steking så effektivt som mulig. Godt renhold av komponentene i ventilasjonsanlegget er viktig for å opprettholde kapasiteten, og for å hindre brannfare. Det er spesielt kanaler fra kjøkkenhette som kan være utsatt for tilsnugging. Filter i kjøkkenhetter skal vaskes/skiftes regelmessig.

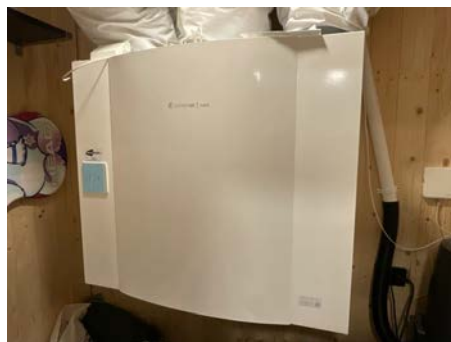
! TG 0 Varmesentral

Boligen har varmepumpe luft/luft fra byggeåret. Varmepumpen fungerer normalt ifølge eier og jeg har ikke utført full tilstandsanalyse av varmepumpen fordi jeg ikke har spesialkompetanse på varmepumper. Vurderingen er derfor basert på alder og kvalitet. Dersom man ønsker full tilstandsvurdering av varmepumpen må man kontakte fagkyndig innen varmepumper.

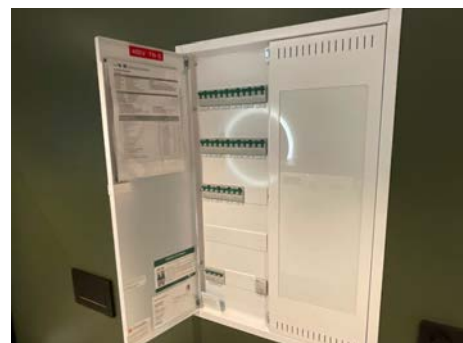
Sikringskap i hoveddel

Denne vurderingen er ikke å anse som en fullverdig kontroll av det elektriske anlegget i boligen. Dette må gjøres av personer med elektrofaglig kompetanse.

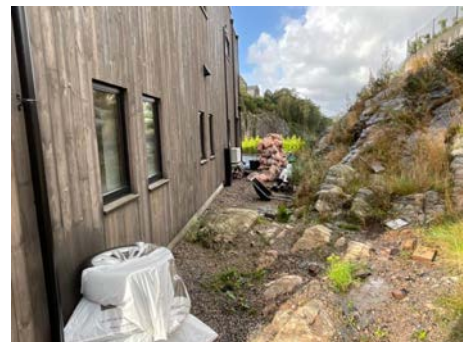
TC 0 Grunnmur og fundamenter

Boligen har grunnmurer som er pusset utvendig. Erfaringsmessig er murene av betong.

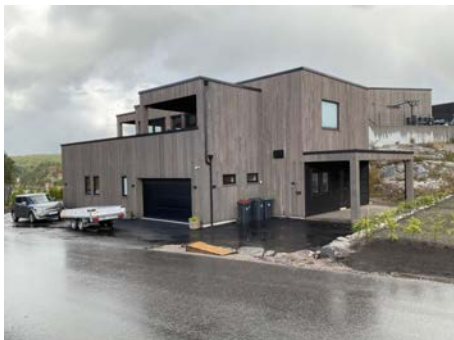
Terrenget rundt boligen er tilnærmet flatt. Boligen er bygd på en tilnærmet flat tomt og det er stort sett laget fall på terrenget bort fra grunnmur/boligen.

Boligen er bygd på en tilnærmet flat tomt og det er stort sett laget fall på terrenget bort fra grunnmur/boligen.
