# Velia 30

## Bortelid

# Lys og pen hytte med flott beliggenhet i Velia

# Sammendrag av boligens tilstand

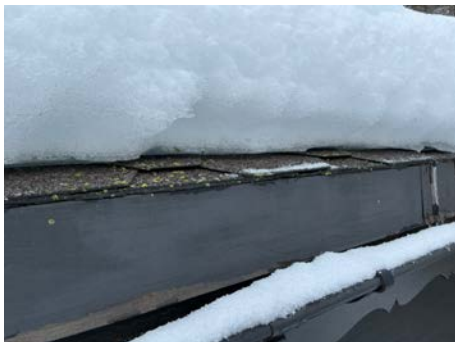
Asfaltshingel. Ingen åpenbare lekkasjesymptomer avdekket ved besiktigelse på innvendige overflater.

- Det bør foretas nærmere undersøkelser av taktekking når taket er snøfritt.

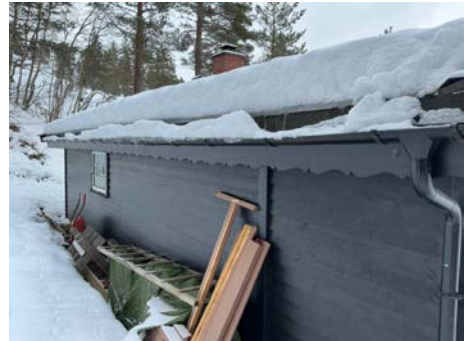
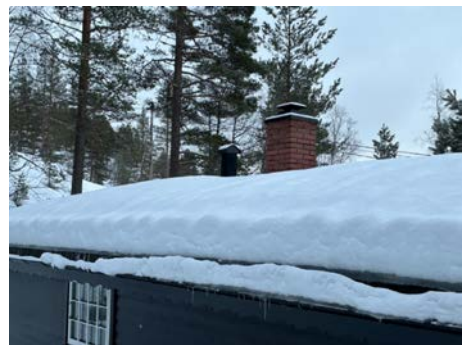
### Nedløp og beslag

Luftelyre beslått nyere tid, samt overgang pipe/tak. Pipe kan med fordel helbeslås. Det anbefales å jevnlig kontrollere gjennomføringer til pipe/luftelyrer/annet da dette er vanlig lekkasjepunkt i overganger mellom tak/beslag.

- Overvåk tilstanden jevnlig. For å få tilstandsgrad 0 eller 1 må beslag/renner/nedløp skiftes ut, men tidspunktet for når dette er nødvendig er vanskelig å si noe om.

Ytterligere vurdering når snøfritt. Pipe anbefales helbeslått.

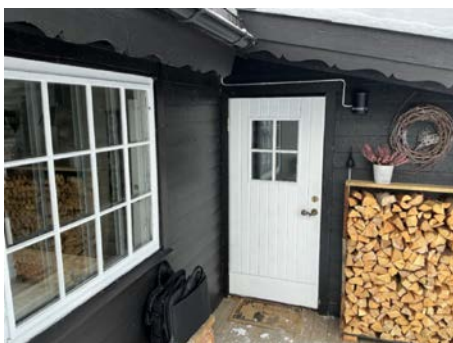
Det kan oppleves sesongvariasjon på funksjon dører. Pga varierende fuktig klima mm så kan dører av og til fungere bra, mens andre ganger tar de i karm.

Noe justering/vedlikehold. Vurdere modernisering balkongdør.

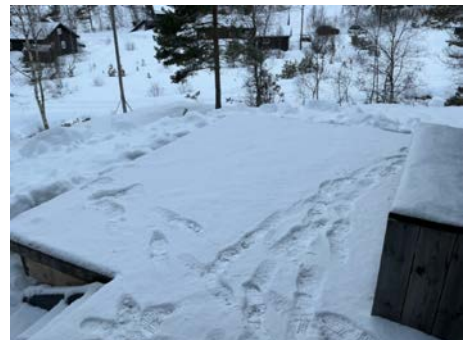
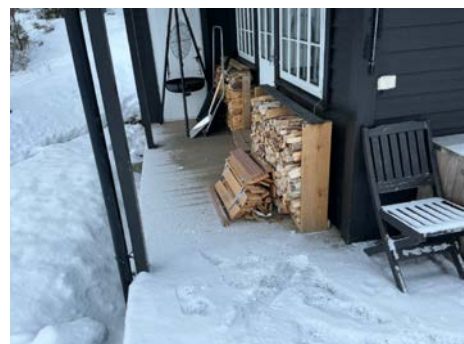
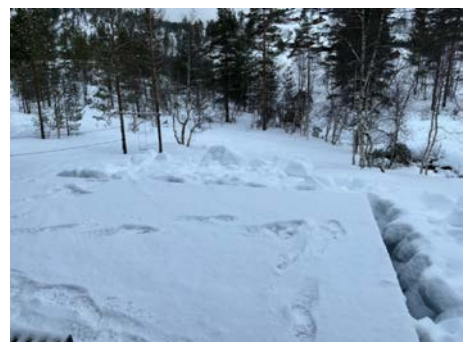
## TG IU Balkonger, terrasser og rom under balkonger

Balkong/terrasse med dekke av terrassebord, nyere.

- Det bør foretas nærmere undersøkelser av balkong/terrasser når den er snøfri.

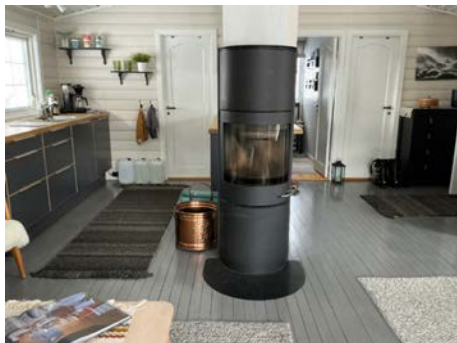
Elementpipe med pusset overflate. Ingen vesentlige sprekker observert som tilsier svikt. Ukjent alder, muligens byttet da det er endel teglstein under hytten.

Vedovn i stue, ubrennbar flate foran ildåpning ansees tilfredsstillende.

Pipe og ildsted er ikke funksjonstestet. På generelt grunnlag anbefales jevnlig kontroll av pipe og ildsteder av lokale feie/branntilsyn.

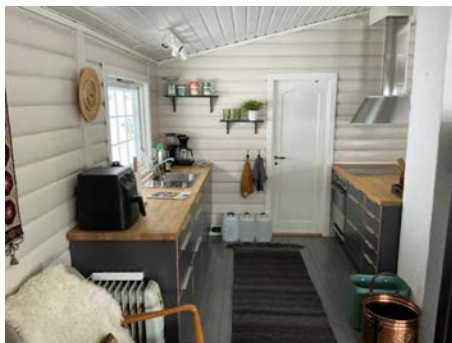
Kjøkkeninnredning av nyere årgang. Grå laminert overflate fronter og heltre benkeplate. Tilfeldig valgte dører og skuffer ble testet, og fungerte OK. Normal bruksslitasje.

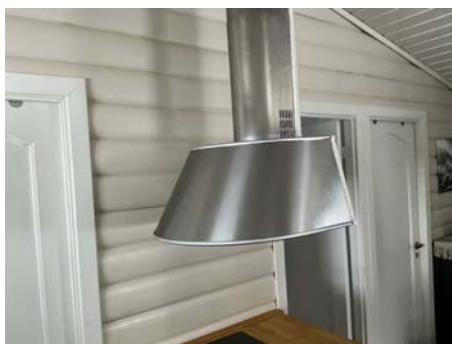
#### 1 TG 1 Avtrekk

Ventilator fungerte OK.

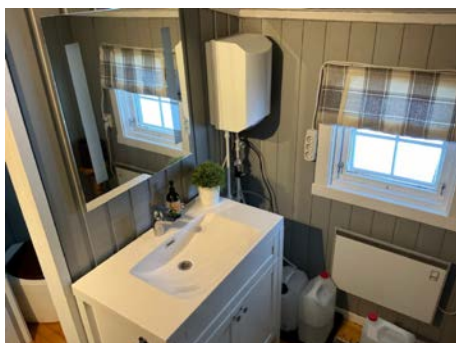
Enklere plastrør i "bad" Styleboiler montert men en pumpeløsning. Ikke innlagt vann, derav ikke vurdert ytterligere.

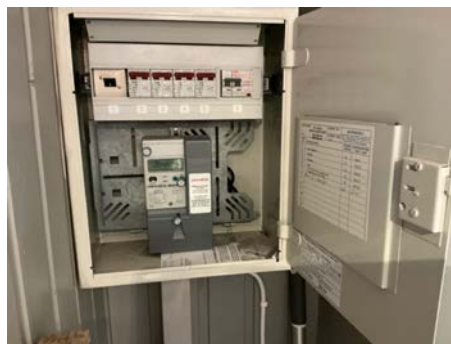
Det gis en tg2 fordi det mangler dokumentasjon/historikk i skap. Det er ikke avdekket noen åpenbare tegn til avvik eller feil, men gis generelt tg2 ved slikt avvik.

Det anbefales at anlegget gjennomgås av fagkyndig hvert 10 år.

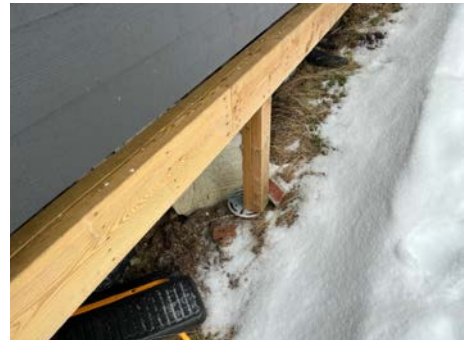
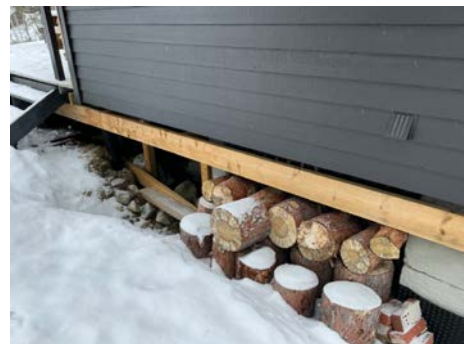
### Grunnmur og fundamenter

Hytten står på punktfundamenter. Det er utført vedlikehold med fundamenter, de fleste er nyere/utbedret. Ikke alle kontrollert pga tilgang. Ingen åpenbare avvik, men ytterligere kontroll når sesong tillater dette.
